1. Obiekt 3912
KAPLICA LORETAŃSKA PRZY KOŚCIELE PARAF.P.W.ZWIASTOWANIA NMP
OBECNIE KARMELITÓW BOSYCH

3. Miejscowość
PIOTRKOWICE

4. Adres Piotrkowice,
ul. Kościelna 1
nr hipoteczny

12. Autorzy, historia obiektu, określenia stylu.

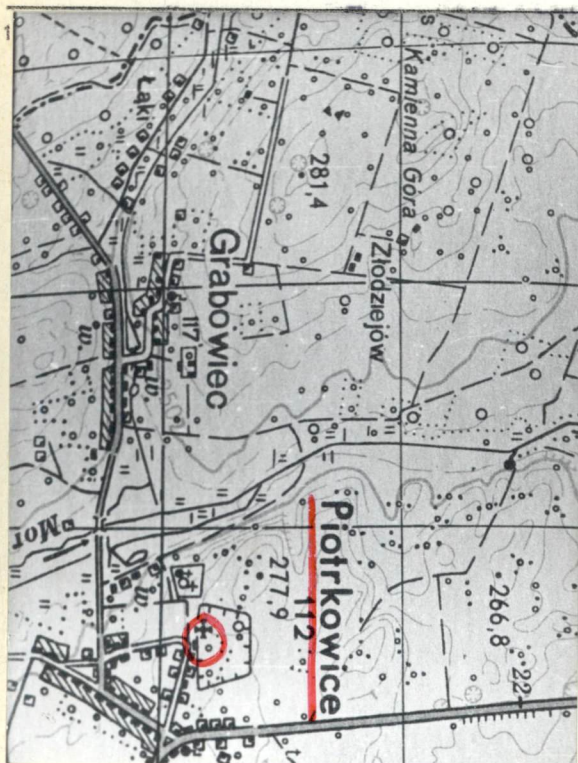
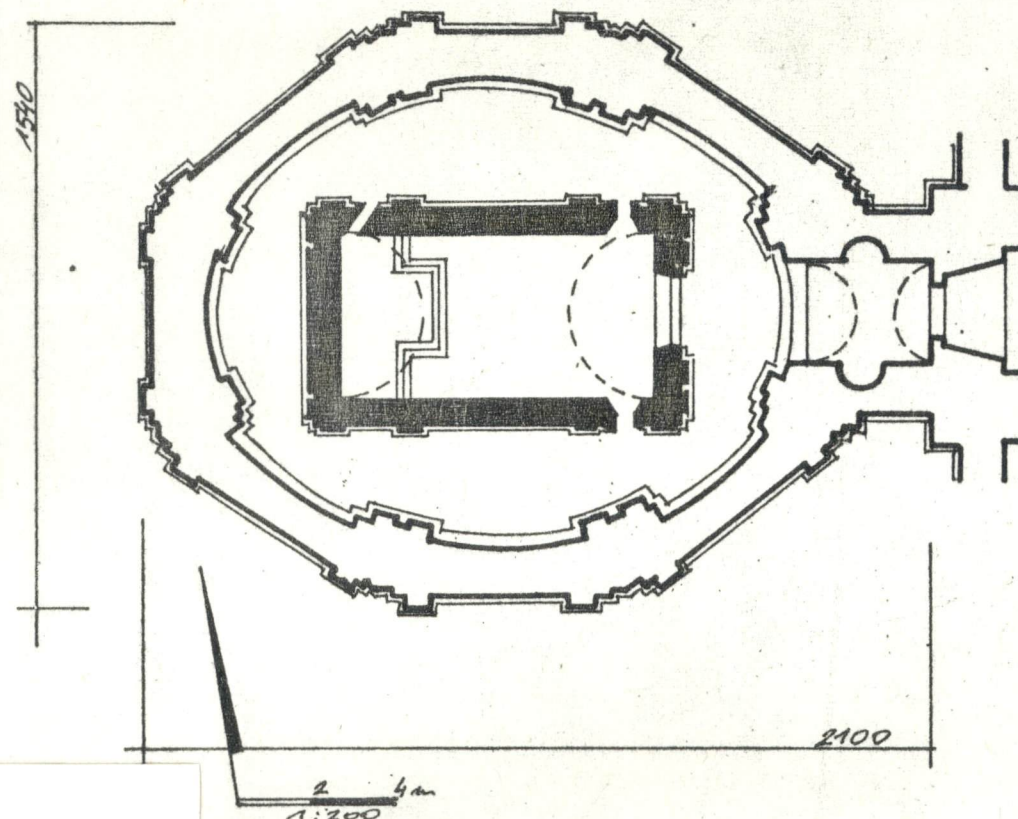
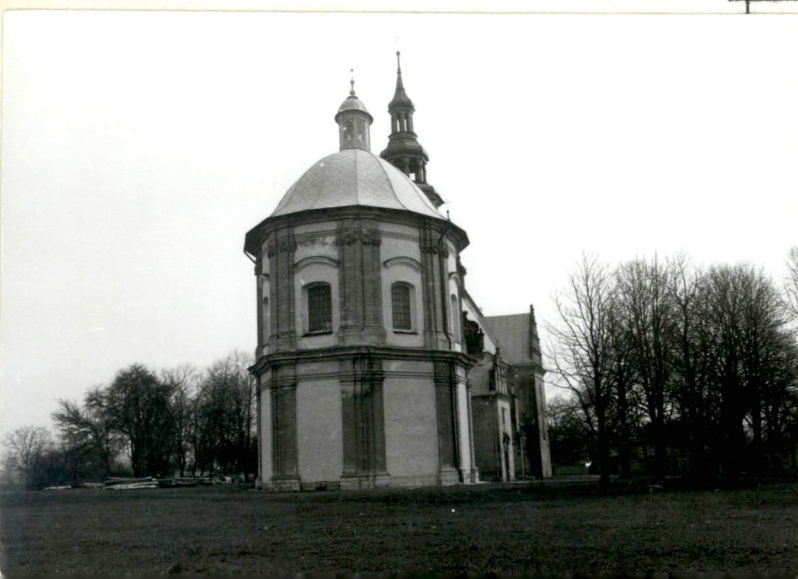
- Sytuacja: W zespole kościelnym. Usytuowana na osi kościoła do którego przylega od strony zach., łącząc się z jego przedsionkiem. Otoczona rozległym cmentarzem przykościelnym. Od pld. do kościoła przylega klasztor. Cały zespół leży na pn.-wsch. skraju osady, otoczony jest murem za którym na pld.-wsch. usytuowana jest plebania i budynki gospodarcze.

- Materiał i konstrukcja: murowana z cegieł na zaprawie wapiennej, obustronnie tynkowana, z elementami dekoracyjnymi wykutymi z piaskowca. Nakryta kopułą, pokrytą blachą ocynkowaną. Okna kute z żelaza. Wewnątrz domek murowany z cegieł, nakryty sklepieniem kolebkowym, obustronnie tynkowany. Na ścianach zewnętrznych domku freski.

- Rzut: wydłużonego ośmioboku /wpisanego ^{obustronnie} w owal/. W środku prostokątny domek loretański. Od wsch. na osi prostokątny przedsionek.
- Bryła: kaplica ośmioboczna, dwukondygnacyjna, nakryta eliptyczną kopułą z latarnią wieloboczną. Domek loretański prostopadłościenny, parterowy, bez pokrycia dachowego.

- Elewacje: na niskim cokole, podzielone na dwie kondygnacje, ośmioboczne, w narożach rozczłonkowane zdwojonymi i zwielokrotnionymi pilastrami, dźwigającymi belkowanie. W przyziemiu kapitele o głowicach typu doryckiego, w kondygnacji górnej kapitele jońskie z girlandami kwiatów. Pola między pilastrami otynkowane. W górnej kondygnacji na osiach ścian, prostokątne, zamknięte łukami odcinkowymi otwory okienne, rozglifione, z odcinkowymi gzymsami.

14. Kubatura	15. Powierzchnia użytkowa	16. Przeznaczenie pierwotne	17. Użytkowanie obecne
480 m ³	45 m ² /bez krypty/	sakralne	sakralne
18. Prace budowlane i konserwatorskie, ich przebieg i dokumentacja		19. stan zachowania (fundamenty, ściany zewnętrzne, ściany wewnętrzne, sklepienia, stropy, konstrukcje dachowe, pokrycie dachu, wyposażenie i instalacje)	
Prace w latach 80-tych.		Stan ogólny - dobry. - Fundamenty i ściany: lekko zawilgocone. - Pozostałe elementy: dobre.	
		20. Najpilniejsze postulaty konserwatorskie	
		- Osuszenie fundamentów.
