OŚRODEK DOKUMENTACJI
ZABYTEKÓW W WARSZAWIE
Karta Ewidencyjna Zabytków
Architektury i Budownictwa

ZESPÓŁ KOŚCIOŁA PARAFIALNEGO P.W. ŚW. MICHAŁA ARCHANIOŁA

SOKOLINA

1. Miejscowość	2. Obiekt (nazwa jak w karcie)	3. Zawartość wkładki (nazwa obiektu lub materiału uzupełniającego)
Sokolina	Zespół kościoła par.p.w. św. Michała / Archaniola	fot. 2

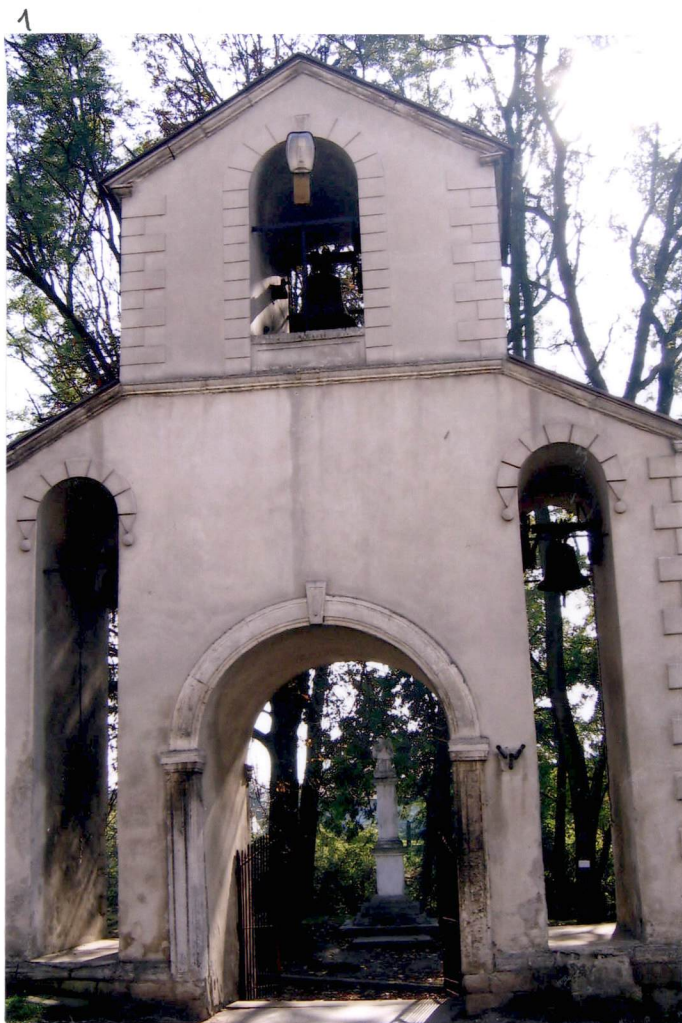
1. Dzwonnica
2. Zespół od strony pn.-zach.
3. Cmentarz przykościelny część pd.-zach.
4. Dzwonnica i cmentarz przykościelny, str. pd.-wsch.
5. Wejście główne
6. Wejście boczne
