1. Obiekt zabytkowy

DWÓR

gm. KRABOCIN
OLESZNO

3. Wiek XVIII

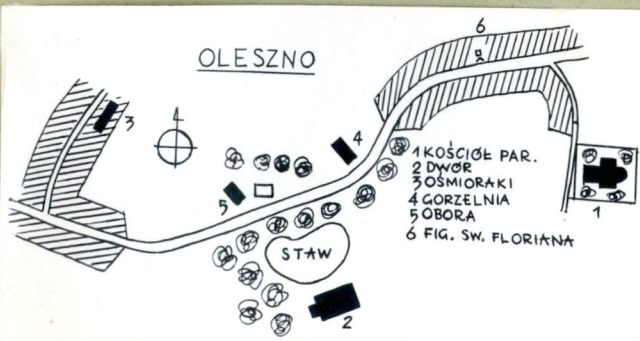
31. Szkic sytuacyjny, plan schematyczny, uwagi opisowe, fotografia

MUROWANY, TYNKOWANY. PROSTOKĄTNY, PARTEROWY NA WYSOKICH PIWNICACH SKŁĘPIONYCH KOLEBKOWO I KOLEBKOWO-KRZYŻOWO Z LUNETAMI. PO ŚRODKU PIĘTROWY RYZALIT POPRZEDZONY GANKIEM XX. Z BOKU PIĘTROWA PRZYBUDÓWKA XX. WEWNĄTRZ NA OSI DWA ANALOGICZNE POMIESZCZENIA O SILNIE ŚCIEŻYCH NARÓŻNIKACH, W KTÓRYCH NISZE, DACH CZTEROSPADOWY, NAD RYZALITEM DWUSPADOWY Z TRÓJKĄTNYM SZCZYTEM.
