ŚWIĘTOKRZYSKIE
Nr 938 2

1. Obiekt Zespół Fabryki Tekstury -

103/7 JAZ NA rz.ŚWISLINIE I TOWARZYSZĄCE BUDOWLE WODNE. (2)

DOŁY BISKUPIE.

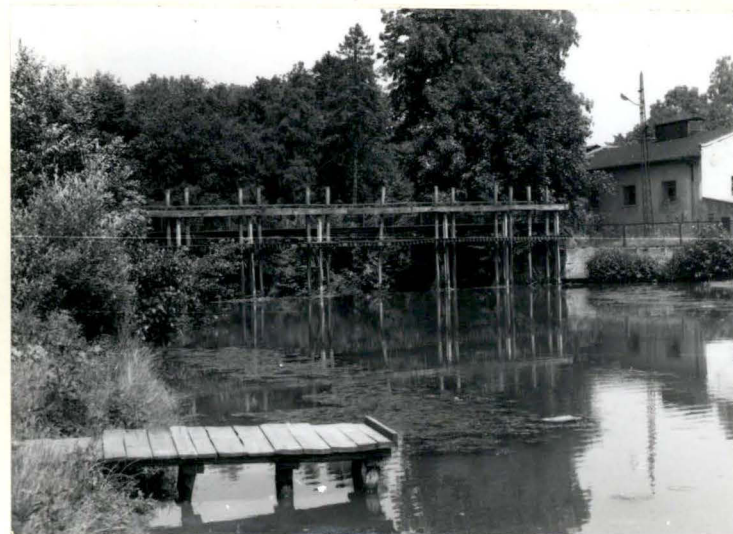
JAZ. WIDOK OD PŁD.

Elewacja płd.- po bokach przyczółki. Z prawej strony widoczny wlot do kanału roboczego górnego. Elewację kształtuje ażur pionowych słupów i poziomych belek. Wyżej biegnie krawędź trapu i ponad nią belka balustrady kładki dla pieszych.

14. Kubatura	15. Powierzchnia użytkowa	16. Przeznaczenie pierwotne Jaz piętrowy.	17. Użytkowanie obecne Jaz piętrowy i kładka dla pieszych.
18. Prace budowlane i konserwatorskie, ich przebieg i dokumentacja Brak dokumentacji.		19. Stan zachowania (fundamenty, ściany zewnętrzne, ściany wewnętrzne, sklepienia, stropy, konstrukcje dachowe, pokrycie dachu, wyposażenie i instalacje) Ogólnie zły. Zniszczone elementy drewniane /liczne spękania, w wielu miejscach spróchniałe/. Elementy stalowe mocno skorodowane. Mocno zniszczony mechanizm zastawkowy.	
		20. Najpilniejsze postulaty konserwatorskie Konieczny natychmiastowy, kompleksowy remont obiektu.

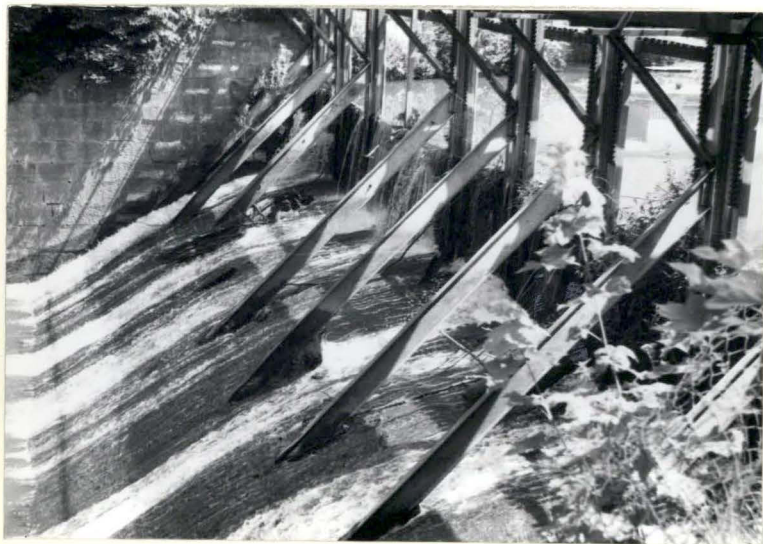
JAZ. WIDOK OD PŁN-ZACH. FRAGM.

Materiał, konstrukcja - przyczółki z ciosów kamiennych, stalowe słupy zastawkowe i strzałki. Poszur betonowy, drewniane zastawki, kładka dla pieszych stalowo-drewniana. Schody na poziom kładki - metalowe, kanał roboczy górny - betonowy, kanał roboczy dolny - omurowany kamieniem.
