Nr 149

1. Obiekt:

KAPLICA

2. Czas powstania
2 połowa XIX w/3. Miejscowość:
DOMASZOWICE

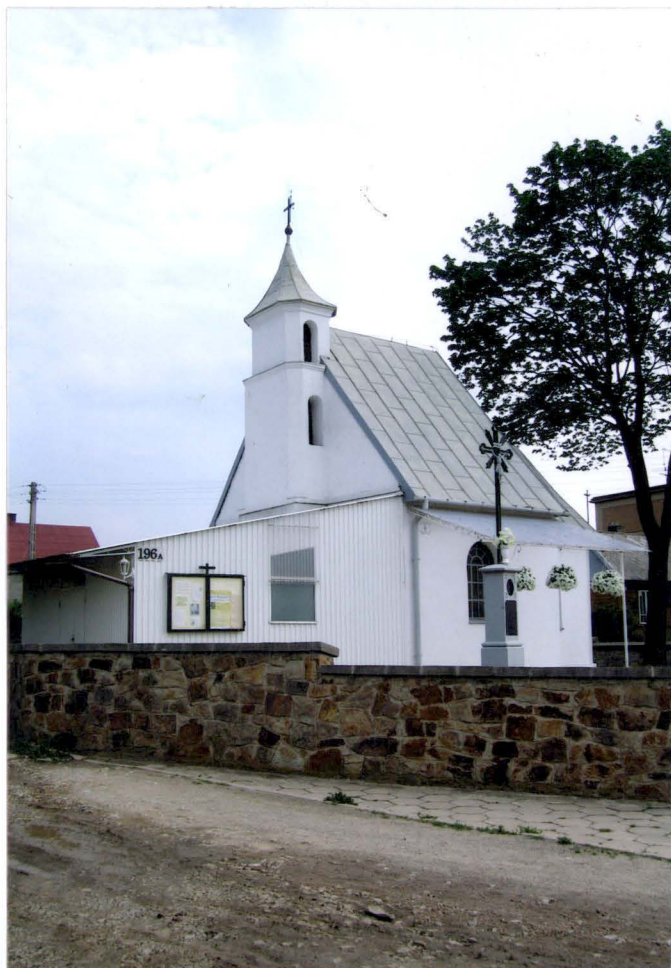
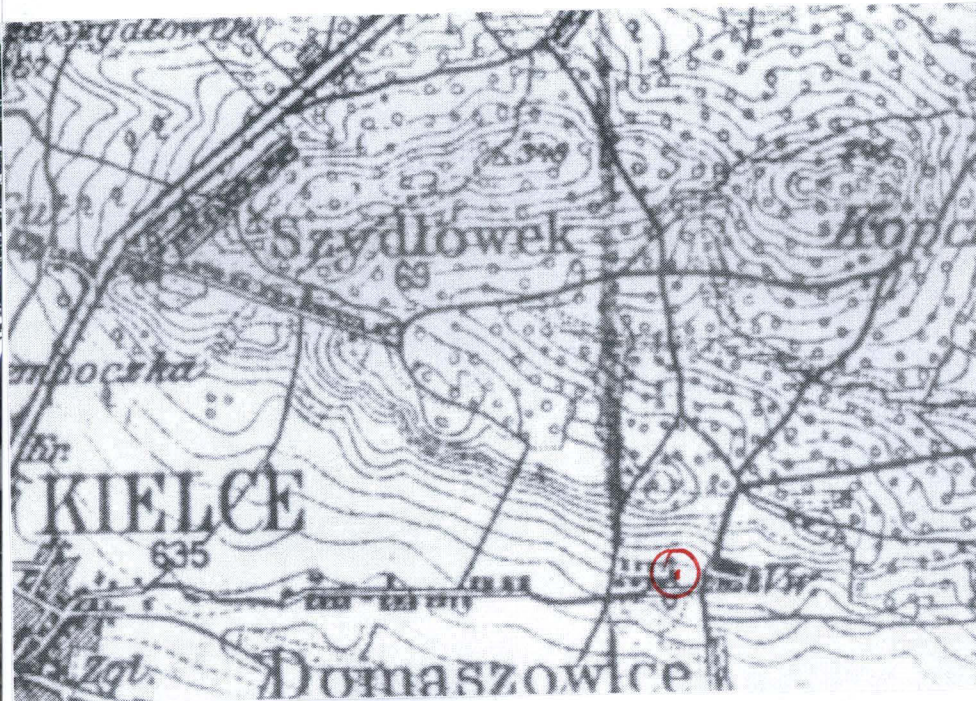
Zdjęcia, plan sytuacyjny, rzuty:

Kaplica usytuowana jest w części wsi zwanej Stara Wieś, przy drodze do Kielc, obecna (ul. Domaszowska), około 150 m od nieistniejącego dworu biskupiego. Teren należący do kościoła ogrodzony jest murem z czerwonego piaskowca z bramką, na jego terenie znajduje się przeniesioną o kilka metrów figurę z krucyfiksem z żeliwa.

Kościół zbudowany jest z kamienia, wieżyczka wykonana jest z cegły.

Prezbiterium, szerokie wewnątrz na 3.3m długie na 4 m, zakończone półkoliście. Nawa wewnątrz szeroką na 6.2, i długą na 3.5 m. Od strony północnej dobudowano zakrystię. Kaplicę otacza spontaniczna rozbudowa z użyciem tzw. „sidingu”.

Do niższego i węższego prezbiterium zamkniętego półkoliście dostawiona została szersza, prawie tej samej długości nawa. Przed ścianą frontową dostawiono trójkondygnacyjną wieżyczkę z sygnaturką, nakrytą hełmem z krucyfiksem, wejście do kaplicy umieszczone zostało w dolnej kondygnacji wieżyczki.

Elewacje boczne oraz ściany wschodniej są tynkowane, opilastrowane. W ścianie północnej i południowej umieszczono po jednym oknie w prezbiterium i nawie. Wejście do zakrystii przerobione z dawnego okienka, wejście do kaplicy ostrołukowe.

Wieżba dachowa drewniana, pokrycie blachą ocynkowaną.

14. Kubatura łączna: ok. 160 m ³	15. Powierzchnia użytkowa prezbiterium, nawa i zakrystia- 41 m ²	16. Przeznaczenie pierwotne religijne	17. Użytkowanie obecne: religijne
18. Prace budowlane i konserwatorskie, ich przebieg i dokumentacja:		19. Stan zachowania, ściany zewnętrzne, ściany wewnętrzne, sklepienia, stropy, konstrukcje dachy: Stan ogólny średni. Ściany zewnętrzne zawilgocone i częściowo zagrzybione. Sufit-dobry. Dachy dobre.
