ŚWIĘTOKRZYSKIE

1. Obiekt zabytkowy

KOŚCIÓŁ PAR. P.W. ŚW. MIKOŁAJA

2. Miejscowość

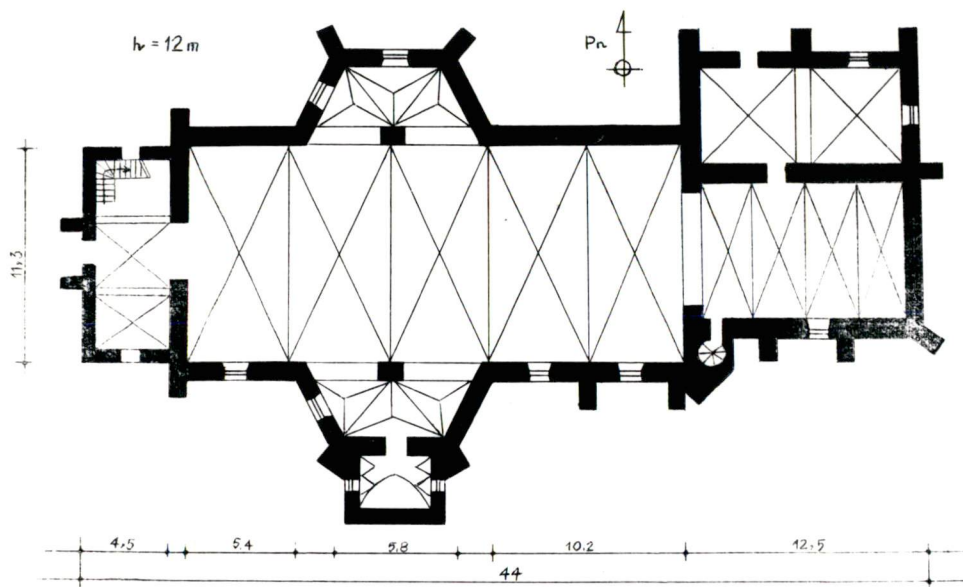
RZUT PRZYZIEMIA 1:400

ORIENTOWANY. MUROWANY. PREZBITERIUM (XIV) CIOSOWE. NAWA  
PIERWOTNIE NA RZUCIE ZBLIŻONYM DO KWADRATU, DWUPRZĘSTOWĄ  
Z DOBUDOWANĄ (XIX) CZĘŚCIĄ ZACH., Z KRUCHTĄ MIĘDZY WIEŻAMI  
OD FRONTU I KAPLICĄ OD PD. WNETRZE NAKRUTE SKŁEPIE-  
NIEM 1914. ZEWNĄTRZ NAWY OPĘTE SZKARPAMI. OKNA OSTRO-  
ŁUKOWE. DACHY DWUSPAWOWE.
