1. Obiekt  
215/2 BUDYNEK KLASZTORYNY OO.REFORMATÓW / W CZĘŚCI SZPITAL  
MIEJSKI/.

2. Czas powstania  
1684-1706

3. Miejscowość  
P I N C Z Ó W

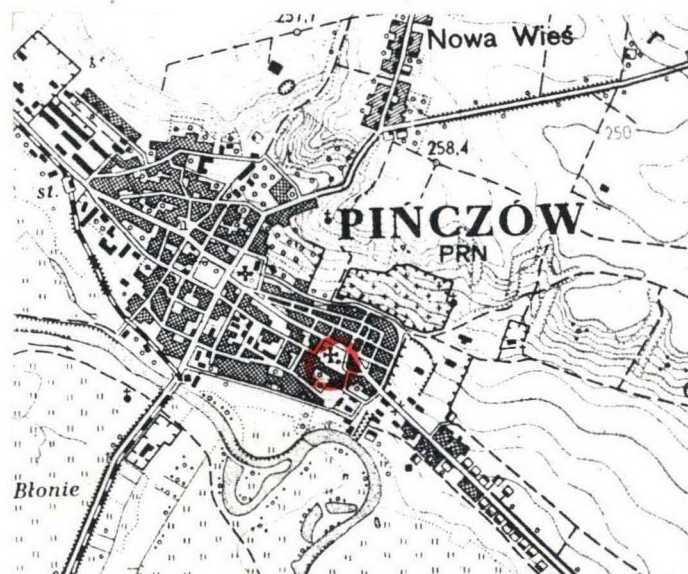
Plan sytuacyjny zespołu klasztornego na  
podkładzie fragmentu planu Pinczowa z  
1962 r.:

1. kościół, 2. klasztor, 3. cmentarz przy-  
kościelny, 4. podwórze/dawny ogród/, 5. och-  
ronka Sejmikowa/Oddział Zakaźny/, 6. por-  
tiera szpitalna, 7. "trupaia" /Sta-  
cja Krwiodawstwa/, 8. Oddział Ginek.-Położ.  
9. pralnia, 10. budynek adminstr. ZOZ,  
11. fundamenty zburzonego browaru.

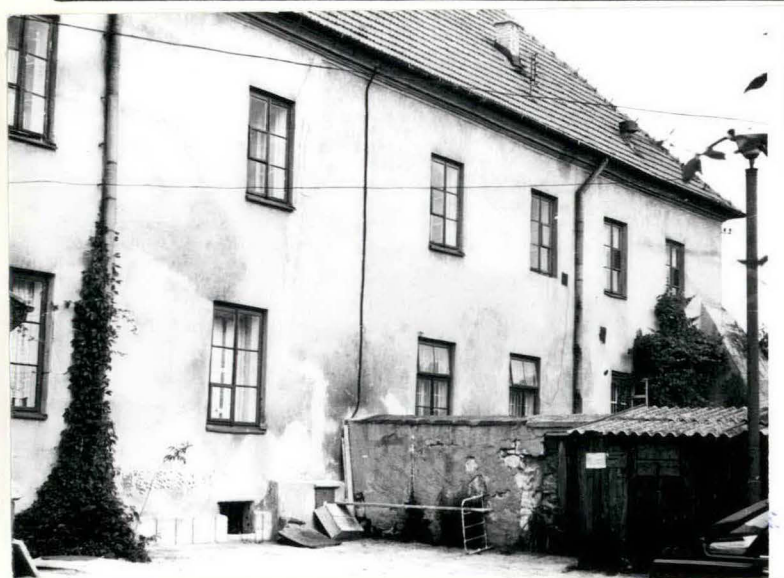
ELEWACJA PD.

Stan konstrukcji murów i sklepień budynku dobry /nie stwierdzono w trakcie oględzin rys i pęknięć/. Elewacja pd. oszpecona długim balkonem wspartym na teowniach pełniących funkcję kroksztyn i wtórnie powiększonym oknem na piętrze, a także nieestetycznie zamontowaną instalacją elektryczną nad oknami parteru. Tynki w stanie dostatecznym ze śladami zawilgocenia, miejscami zabrudzone. Stalarka okienna w części szpitalnej zniszczona, wymaga oczyszczenia i pomalowania. Okienka piwnic nie zabezpieczone. Układ wnętrz zmieniony przez podzielenie ich między dwóch użytkowników.

- pilna potrzeba przywrócenia właściwej funkcji całemu budynkowi klasztoru /usunięcie szpitala/ i zwrócenie go zakonowi oo. reformatów,
- przywrócenie właściwego wyglądu elewacjom m.in. usunięcie balkonu, zamurowanie nieprawidłowo powiększonego okna na piętrze, rozebranie ścianek działowych w krużgankach.

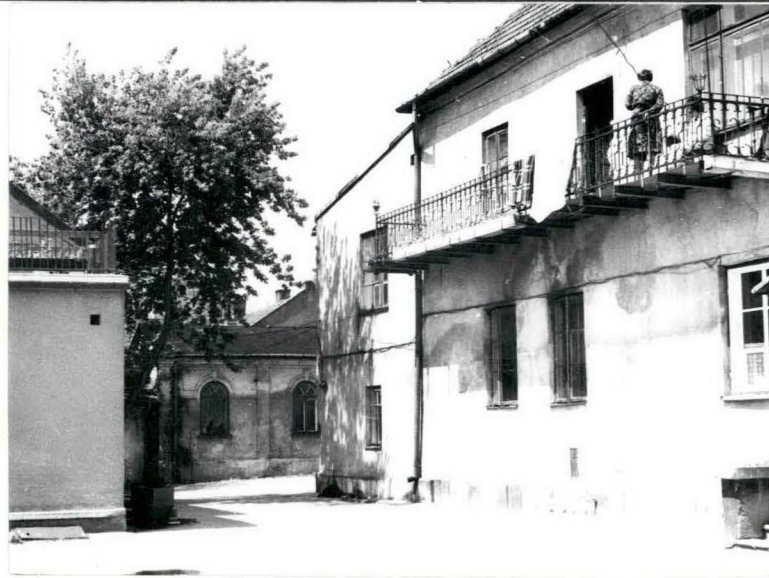
FRAGMENT ELEWACJI PD.

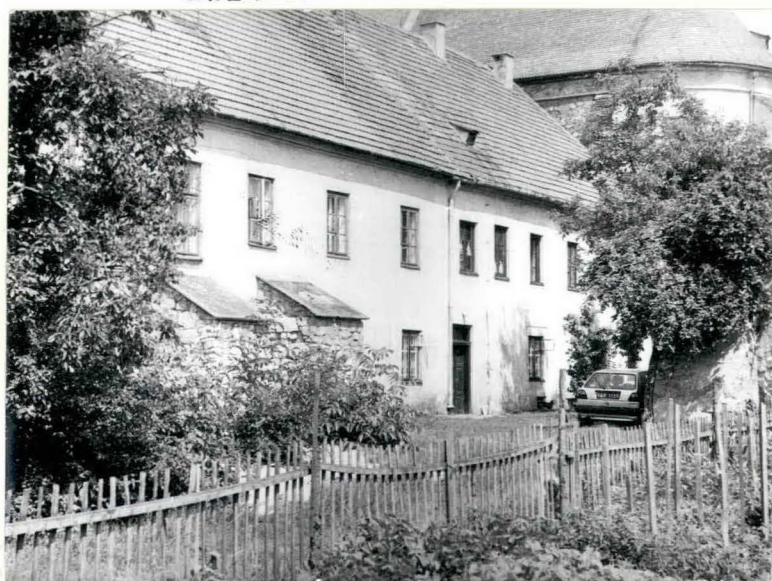
ELEWACJA WSCH.
