DAWNE SEMINARIUM NIŻSZE

1928-29

SANDOMIERZ

1. Miejscowość
SANDOMIERZ

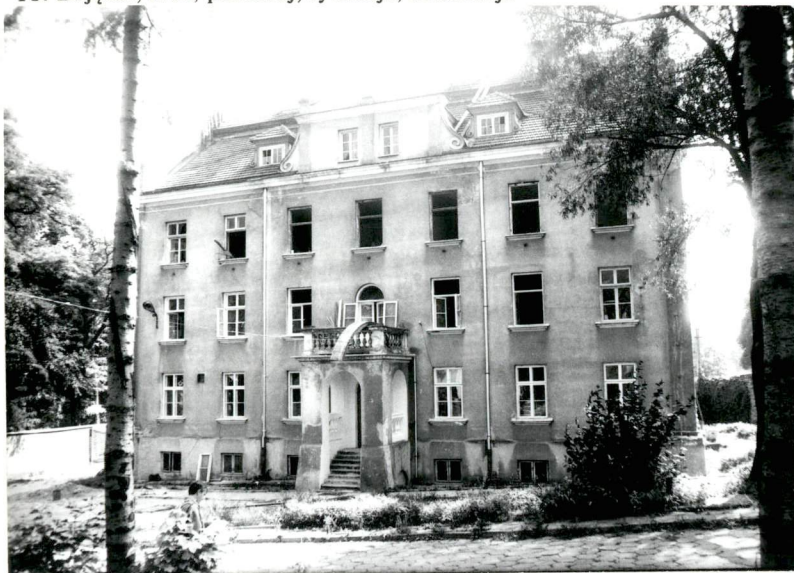
1

ELEWACJE - Zachodnia i wschodnia ujęte narożnymi pilastrami, siedmioosiowe z trzyosiowymi szczytami wolutowymi, kryjącymi duże facjaty poddasza. Od wschodu środkowy, trzyosiowy ryzalit. Północna i południowa trzyosiowe, zakończone analogicznymi, lecz bogatszymi szczytami i podzielone pilastrami w porządku wielkim, wspartymi na wysuniętych z cokołu bazach i podtrzymującymi profilowany gzyms. W elewacji północnej skrajne otwory zastąpiono wnękami. Arkadowy ganek elewacji zachodniej sklepiiony krzyżowo, podtrzymuje otoczony balaskową barierą balkon. Otwory wejściowe oraz wejście na balkon jako jedyne mają półkolistą nadproże. Nad wejściem południowym wolutowe zwieńczenie wsparte na konsolach. Szczyty dwukondygnacyjne, dwuosiowe podzielone pilastrami i gzymsami, ze spływami i wolutami po bokach, ozdobione kulami sterczyn.

1. Widok elewacji zachodniej.
2. Widok elewacji wschodniej.
3. Widok elewacji południowej.
4. Ganek wejściowy przy elewacji zachodniej.
5. Portal południowy.

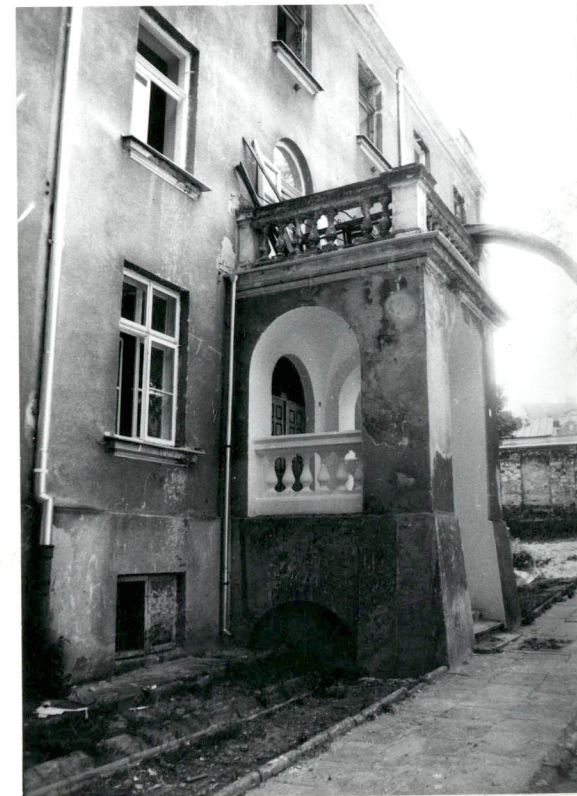
4

BRYŁA - Zwarta, prostopadłościenna, z arkadowym gankiem ze schodami przed wejściem głównym. Budynek całkowicie podpiwniczony, dwupiętrowy, nakryty dachem łamanym polskim. W dachu cztery szczyty i wystawki z oknami użytkowego poddasza. Pośrodku dachu wysoki maszt antenowy.
