1. Obiekt 462/2

**KAPLICZKA Z FIGURĄ ŚW. FLORIANA**

ok. 1780/1906

**MOSTKI**

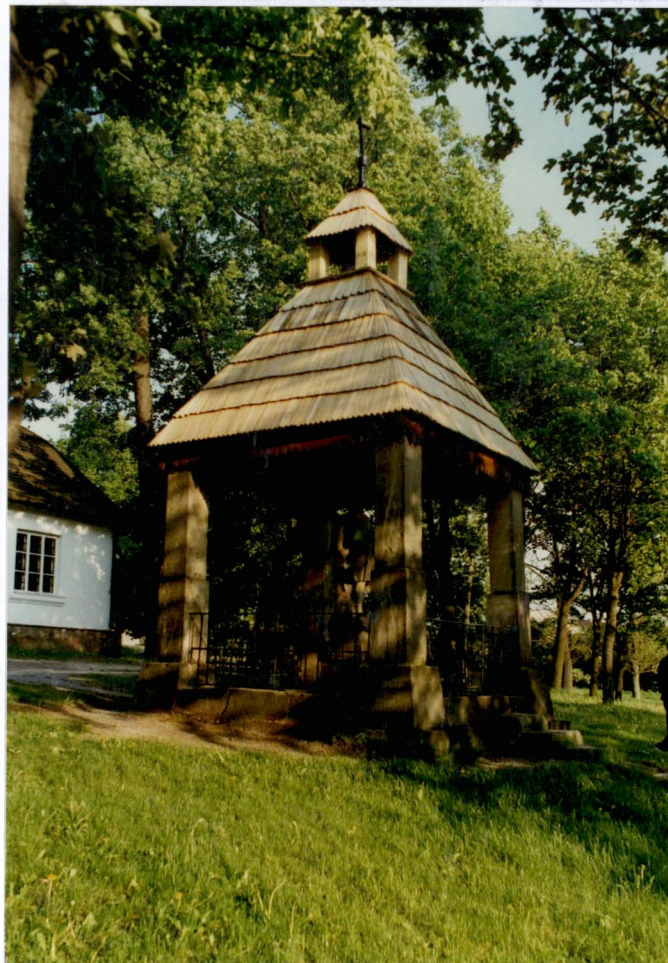
11. Widok kapliczki z figurą od płn.-zach., neg. 600/25/2, wnętrze kapliczki od północy, neg. 600/19/6. Orientacja: 1 : 100 000.

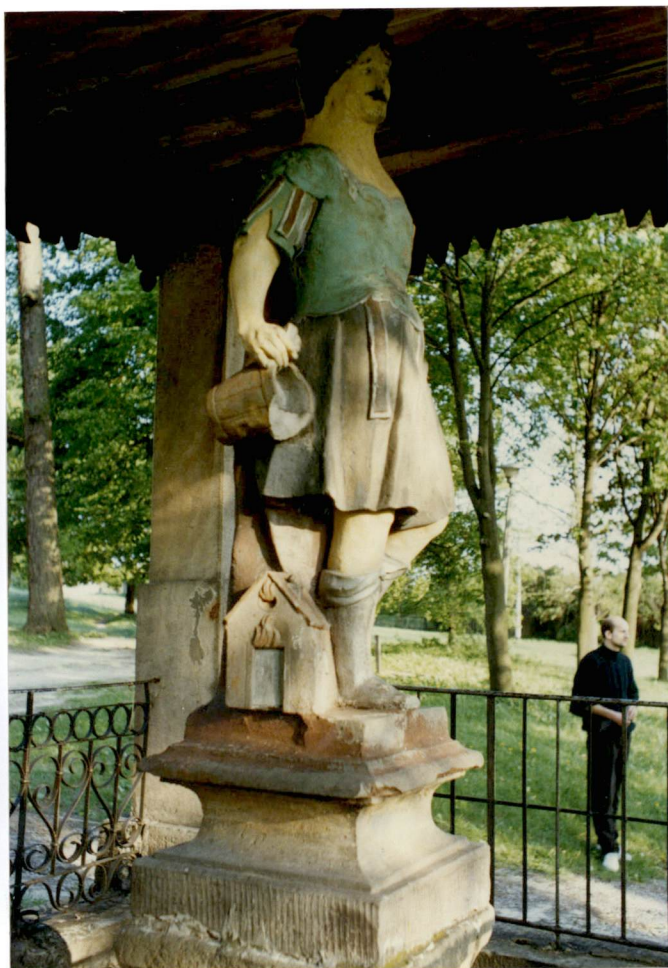
1. Figura - widok od płn.-zach., widoczne atrybuty  
świętego, neg. 600/24/6.

**Opis figury.** Figura św. Floriana stoi na dwuczęściowym cokole. Część dolna o uproszczonych profilach (wkłęsłe przewężenie pod płytką wieńczącą) na niej górna o precyzyjnym profilowaniu nawiązującym do form późnobarokowych, wyraźnie spłaszczonych. Postać św. Floriana występuje w ubraniu rzymskiego oficera. Krótka tunika z pofałdowanej tkaniny, na niej druga ze skórzanych pasów - tu dość szeroko rozstawionych. Na wierzch nałożony krótki pancerz typu greckiego, modelowany na kształt torsu atlety, z naramiennikami (nosili go oficerowie rzymskiej armii w czasach republiki i cesarstwa). Przez lewe ramię przerzucona w sposób typowy toga - długa welniana wierzchnia szata, tu dość słabo drapowana. Na nogach buty z wysoka wywiniętą cholewką - nie przypominające w niczym rzymskich sandałów. Pokrycie głowy stanowi prymitywnie wykonany hełm o trudnych do odczytania szczegółach. Z ocalałych atrybutów - naczynie (ceberek), trzymane w prawej ręce, z wodą lejącą się na płonący dom ustawiony przy prawej nodze świętego. W lewej ręce umieszczono podczas jej odtwarzania w 1996 r. włócznię (dla św. Floriana typowym atrybutem trzymanym w lewej ręce jest chorągiew - znak oficera armii rzymskiej).

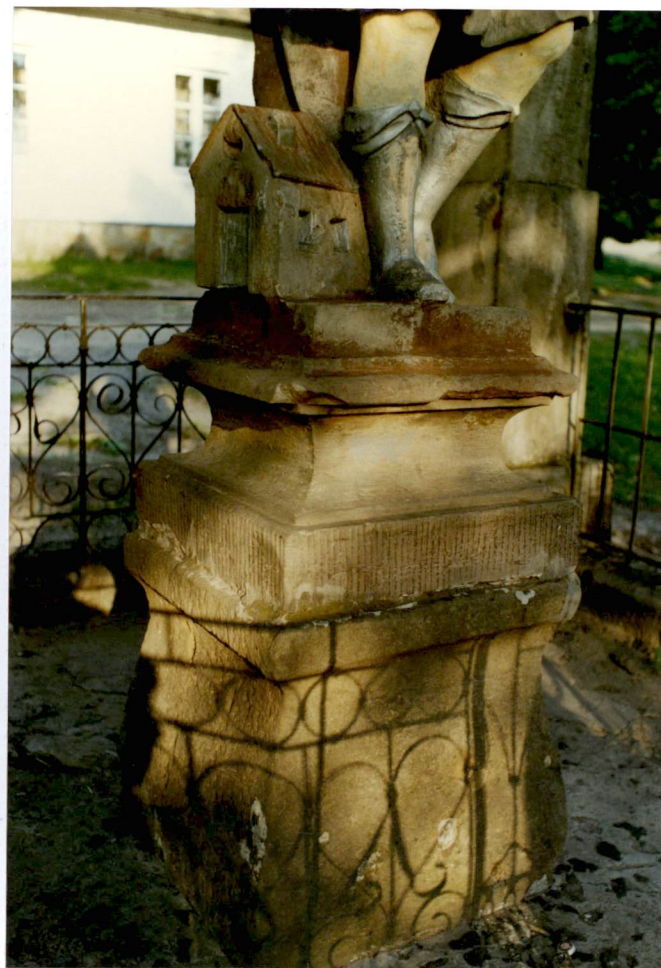
2. Postument figury - widoczne dwie niejednorodne  
artystycznie części, neg. 600/25/3.

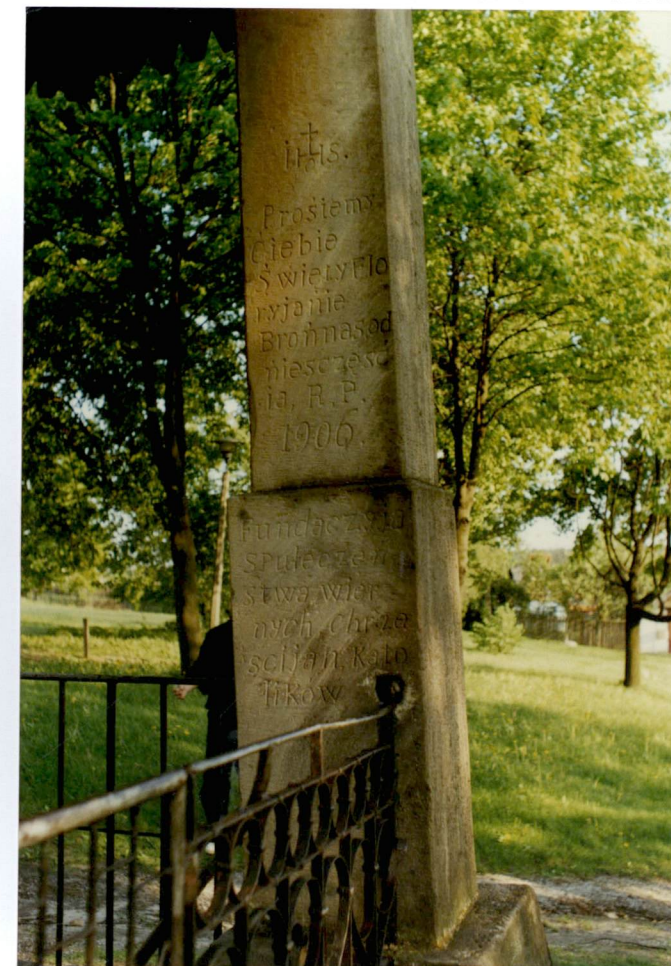
3. Napis na jednym z filarów wspierających dach kapliczki,  
neg. 600/24/5

**Elewacje.** Elewacje kapliczki azurowe - ograniczone czterema filarami stojącymi na wysokich cokołach (o przekroju kwadratowym). Pod okapem snycerskie dekoracje w postaci poziomych listew z dekoracyjnymi nacięciami. Między słupami rozpięte ogrózenie. Wschodnia i zachodnia część ogrózenia jest starsza i wykonana z giętych ozdóbnie płaskowników stalowych (motyw esownic z bordiurą z kół, warsztat wykonania ślusarski). Bariarka w południowej i północnej części, późniejsza, wykonana jest z prętów spawanych. Furtka od zachodu również z prętów spawanych. Na północnej płaszczyźnie filaru płd.-zach. widnieje napis: "IHS Prosiemy Ciebie Święty Floryjanie Broń nas od nieszczęścia, R.P. 1906. Fundacja społeczeństwa wiernych chrześcijan. Katolików."

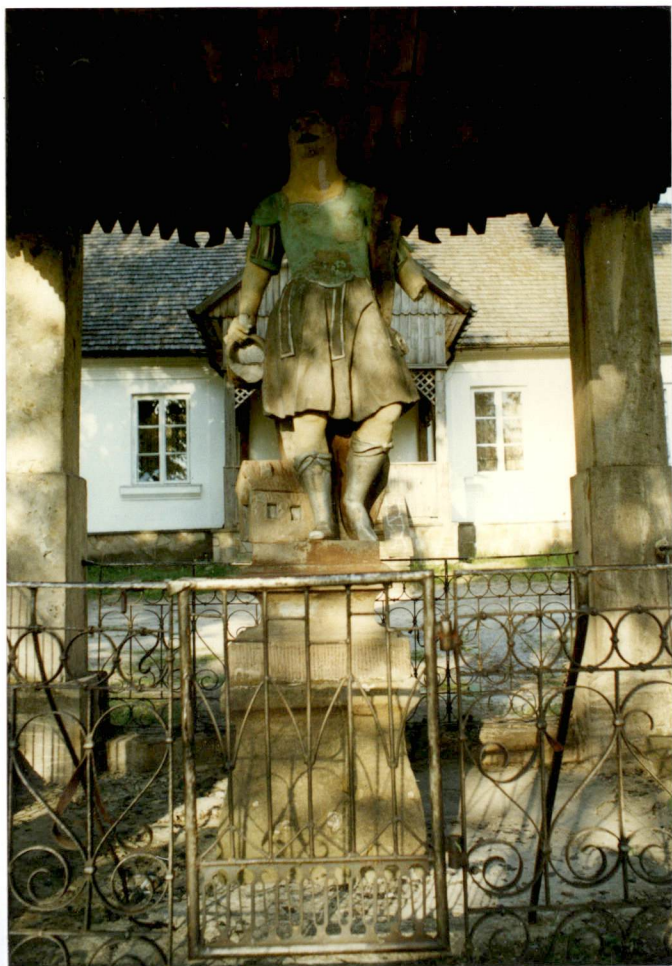
4. Figura św. Floriana, widok od zachodu (stan z maja 1996 r.), neg. 600/25/1.

Figura z Mostków również ocalała z licznych niebezpieczeństw. M. in. podczas II wojny światowej Niemcy, którzy polecieli rozebrać ruiny wielkiego pieca w Mostkach strzelając do figury odstrzelili jej głowę i rękę z trzymanym w niej atrybutem (nie wiadomo czy była to chorągiew).

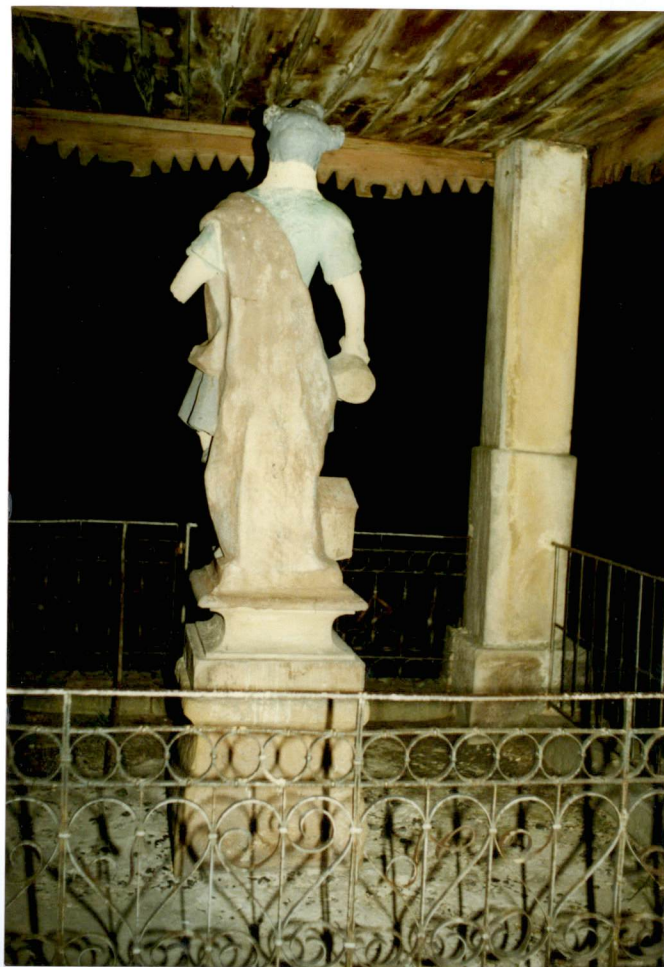
5. Figura św. Floriana, widok od tyłu, od strony budynku, (stan z maja 1996 r.), neg. 600/26/6,

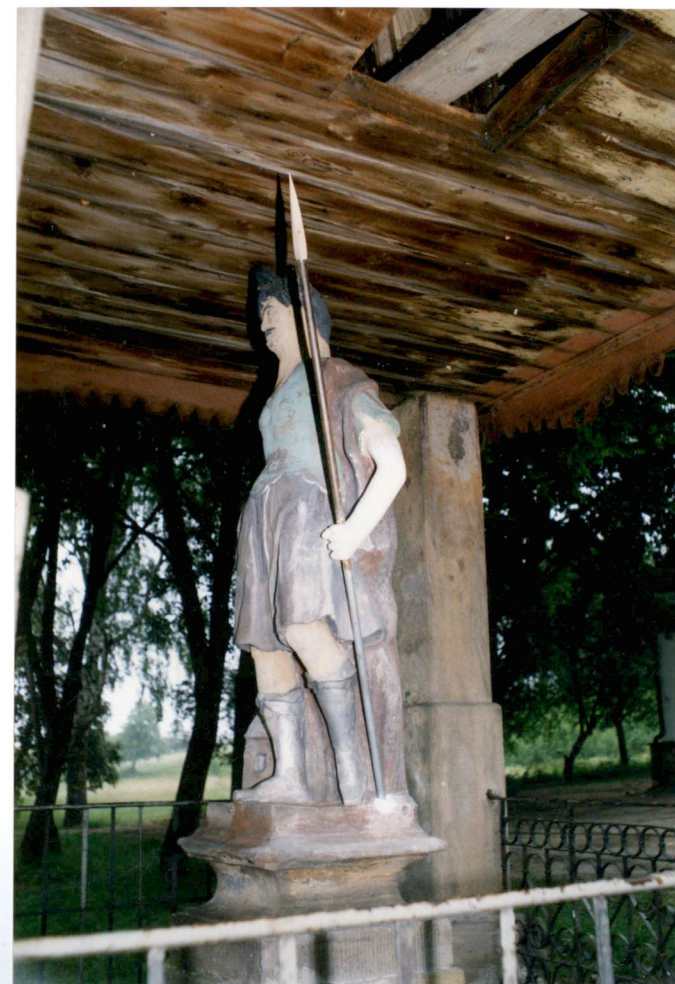
6. Figura św. Floriana po uzupełnieniu ręki i włóczni, (stan z czerwca 1996 r.), neg. 600/174/2.

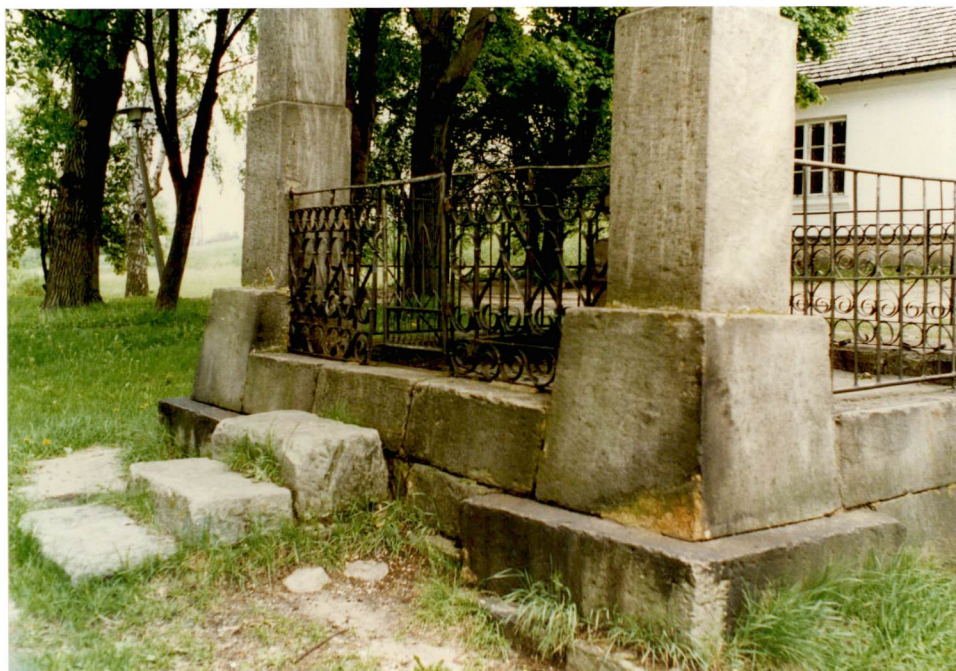
1. Partia cokołowa kapliczki - widoczne metalowe ogrodzenie, neg. 600/31/3,

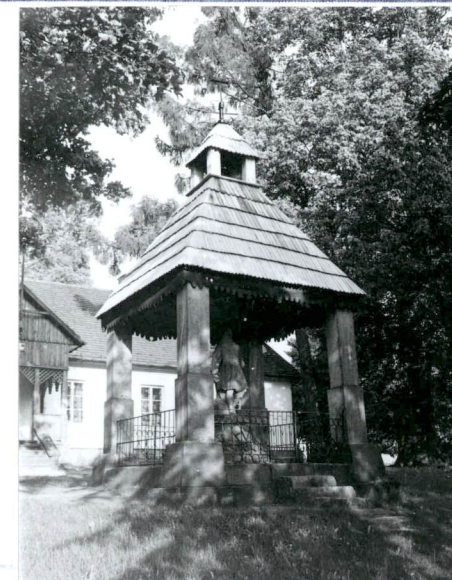
2. Widok kapliczki od zachodu, neg. 600/19/3,

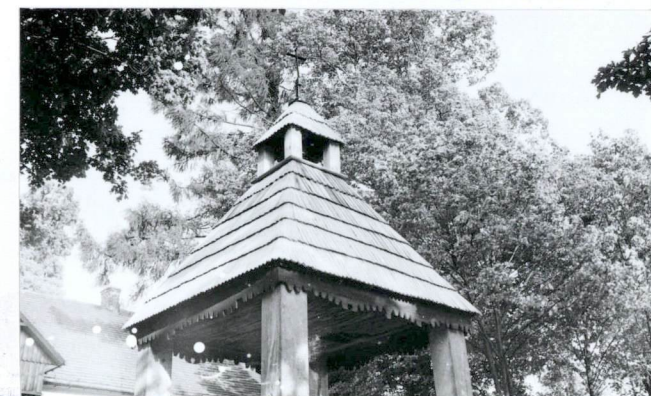
3. Kryty gontem dach kapliczki, widoczne zwieńczenie i snycerskie wykończenie okapu, neg. 600/19/4.

**Materiał i konstrukcja.** Fundament, schodki oraz filary wspierające dach kapliczki wykonano z piaskowca ciosanego (filary częściowo nagroszkowane). Ogrózenie i furtka stalowe - z płaskownika, rurek i prętów. Konstrukcja dachu drewniana, namiotowa na 4. stolcach z sygnaturką i dzwonem. Pokrycie dachu stanowi obecnie gont (uprzednio była blacha, pierwotnie zapewne gont). Figura wykonana z piaskowca stoi na cokole także piaskowcowym ustawionym na podłożu gruzobetonowym.
