KARTA EWIDENCYJNA ZABYTKU NIERUCHOMEGO WPISANEGO DO REJESTRU ZABYTKÓW

ĆMIELÓW

KOSTNICA
W ZESPOLE KOŚCIOŁA PARAFIALNEGO P.W. WNIEBOWZIĘCIA NMP

1770 r.

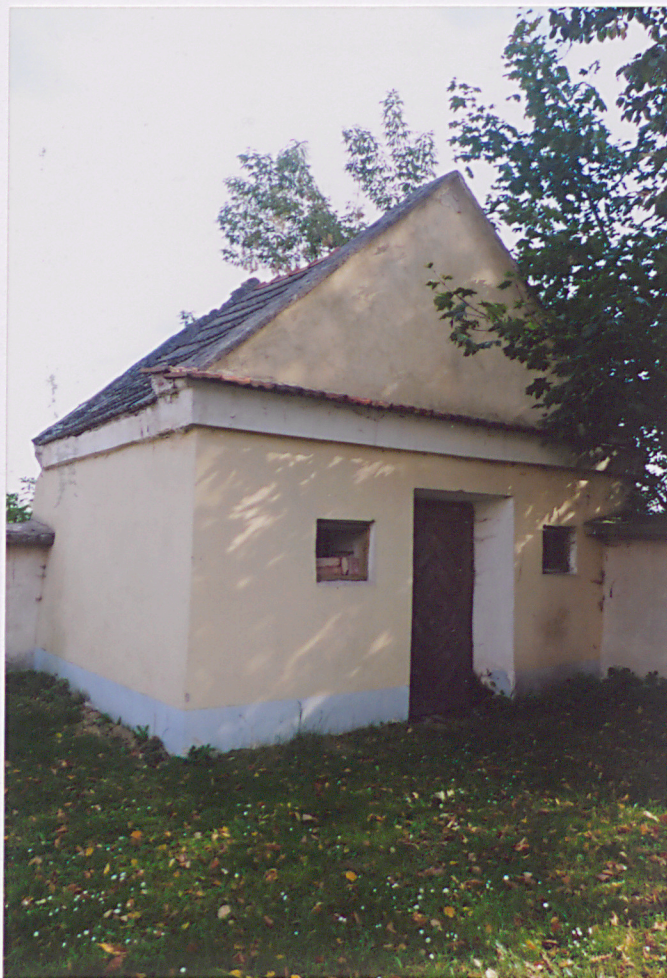
Sytuacja: Zespół kościelny zlokalizowany na zachód od Rynku, po północnej stronie drogi Ożarów-Ostrowiec Św. Kostnica w płn.-wsch. narożniku cmentarza przykościelnego, wpisana w ciąg murowanego ogrodzenia. Skierowana frontem na południe.

Materiał i konstrukcja: Murowana z kamienia łamanego, na zaprawie wapiennej, obustronnie tynkowana i malowana (z wyjątkiem elewacji tylnej). Strop drewniany, belkowy, nagi, z powalą z desek, bielony. Więźba drewniana. Dach dwuspadowy, kryty dachówką eternitową, zakładkową. Nad gzymsami dachówka ceramiczna zakładkowa, na kalenicy ceramiczne gąsiory. Stolarka okienna i drzwiowa drewniana, malowana. Drzwi deskowo-listwowe, opierzone deskami w układzie romboidalnym z ramą. Okna ościeżnicowe, pojedyncze, jednoskrzydłowe, czterokwaterowe. W ościeżach okiennych żelazne kraty. Posadzka terakotowa.

Rzut: Na planie zbliżonym do kwadratu, z wejściem w ścianie południowej.

Bryła: Parterowa z dachem dwuspadowym.

Elewacje: zwieńczone szeroką listwą gzymsu, w elewacji frontowej i tylnej przykrytego pulpitowym daszkiem, ponad którym trójkątne, wysokie szczyty (ok. tej samej wysokości co parter). Fasada trójosiowa, z prostokątnym otworem drzwiowym, (rozglifionym na zewnątrz) oraz parą małych, kwadratowych okienek po bokach (okno wschodnie lekko rozglifione do wewnątrz, zachodnie z glifami prostymi). Pozostałe elewacje gładkie.

14. Kubatura	15. Powierzchnia użytkowa	16. Przeznaczenie pierwotne	17. Użytkowanie obecne
47,81 m ³	10,26 m ²	kostnica	magazyn
18. Stan zachowania		19. Istniejące zagrożenia, najpilniejsze postulaty konserwatorskie	
<p>Fundamenty: w stanie dobrym; brak opaski odwadniającej</p> <p>Ściany: zawilgocone, z zaciekami z powodu nieszczelnego pokrycia; pionowe pęknięcia w narożnikach, największe w miejscu styku z murem ogrodzenia; ubytek fragmentu płn.-zach. narożnika ściany poniżej okapu; brak obróbek blacharskich; tynki zewnętrzne ze spękaniem i rozwarstwieniami, w elewacji tylnej wykruszające się, z dużymi ubytkami; w partii przyziemia łuszcząca się farba olejna; wewnątrz liczne zacieki, zagrzybienie, spękane i wykruszające się tynki, miejscami z ubytkami.</p> <p>Strop: zawilgocony i miejscami przegniły, z ubytkami drewna w jednej z belek.</p> <p>Dach: z zewnątrz widoczne ugięcia połaci, pokrycie dachu nieszczelne, obciążające więźbę.</p> <p>Stolarka okienna i drzwiowa: w stanie zadowalającym; brak skrzydła lewego okna; łuszcząca się farba.</p>		<p>Remont stropu i więźby, wymiana pokrycia dachu.</p>

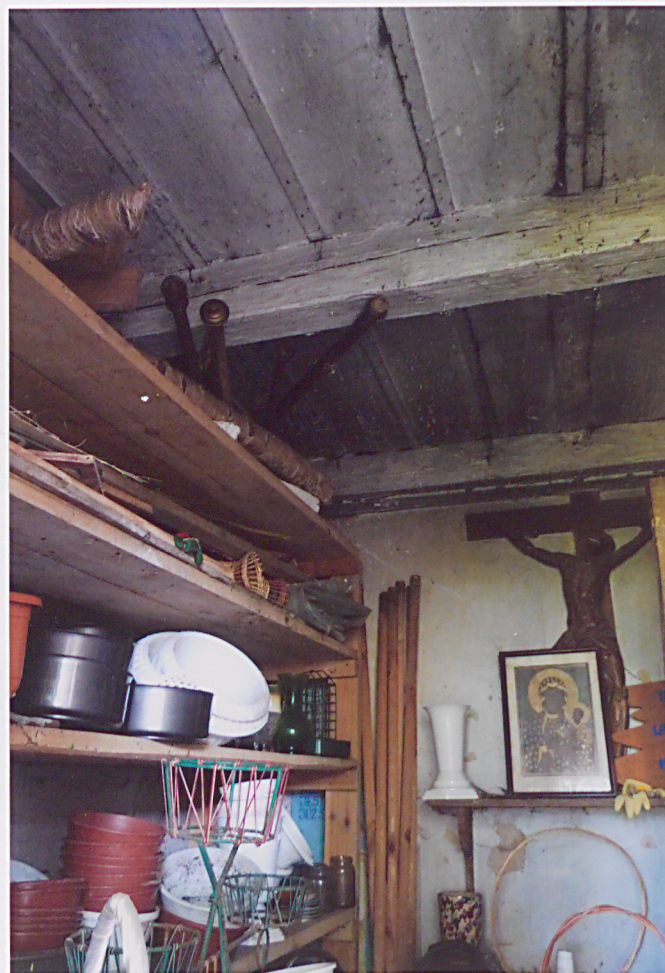
WNĘTRZE

Wnętrze: Jednoprzestrzenne, niskie, przekryte drewnianym stropem z trzema belkami z powalą.
