KOŚCIÓŁ PARAFIALNY p.w. M.B. ZWYCIĘSKIEJ

k. XIV, XV, XVII
1679, 1869, 71

Ł A B Ę D N I K

11. Zdjęcia, rzut, przekrój, sytuacja, orientacja

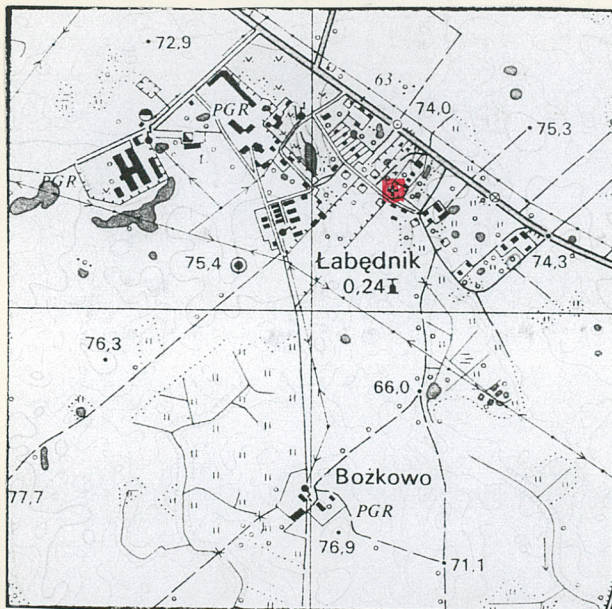
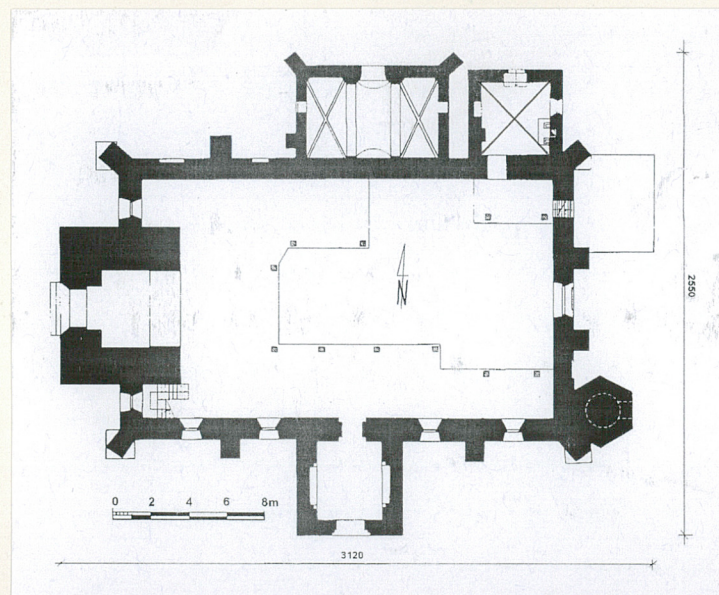
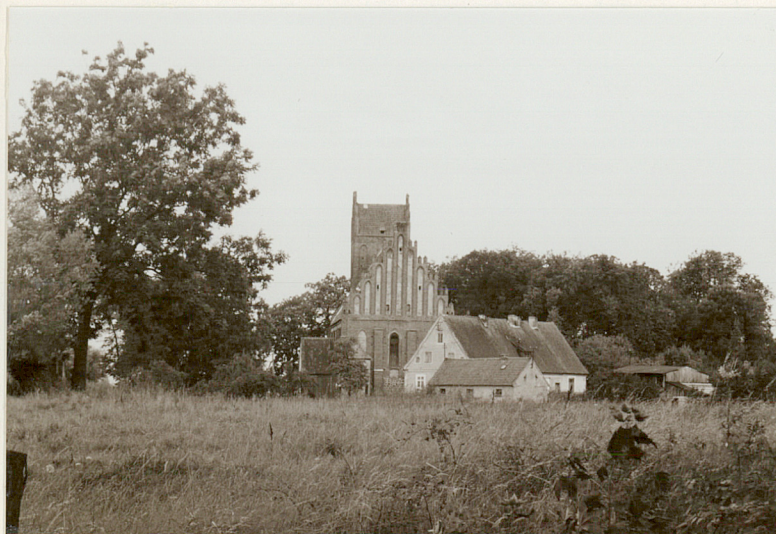
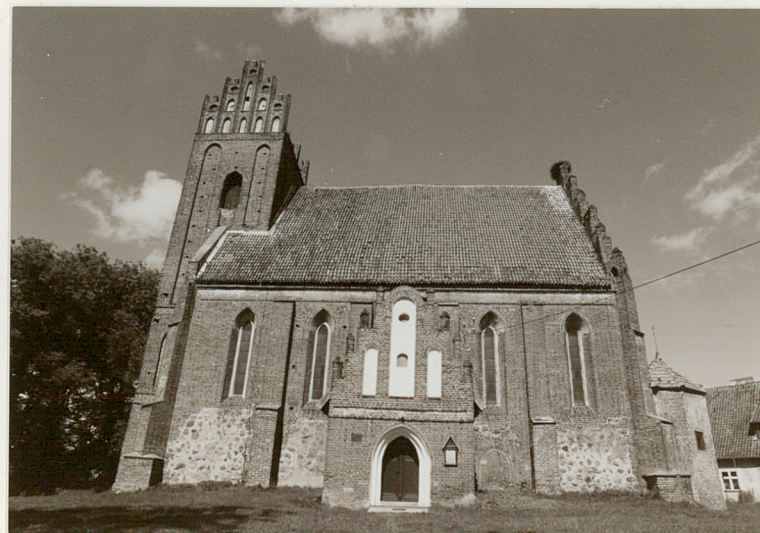
Rzut: Kościół na planie prostokąta, bez wyodrębnionego prezbiterium, ściana wsch prosta, od zach., na osi prawie kwadratowa wieża, do połowy szerokości ścian bocznych wciągnięta do nawy. Poza szkarpami narożnymi ściany opięte szkarpami środkowymi, po dwie na każdą ścianę. W narożniku pñ - wsch kwadratowa w planie zakrystia, przy ścianie pñ prostokątna, trójprzęsłowa kaplica grobowa, przy ścianie pd na osi poprzecznej prostokątna kruchta. W narożniku pd - wsch przy ścianie wsch sześcioboczna wieża - klatka schodowa na emporę, pod drugiej stronie przy narożniku pñ - wsch przylegająca do ściany wsch prostokątna krypta grobowa z zadaszeniem nieco powyżej gruntu. W nawie emporę drewniane na słupach

Bryła: zwarta z akcentem masywnej wieży od zach., wysoki dwuspadowy dach nawy z wysokim szczytem schodkowym na wsch., dach wieży siodłowy ustawiony poprzecznie do nawy, ze szczytami od płn i pd. Kruchta nakryta dachem dwuspadowym poprzecznym do nawy, z wysokim szczytem przy narożniku pd-wsch wieżyczka sześcioboczna do wysokości ścian nawy, od strony płn przy wsch narożniku niska zakrystia nakryta dachem trójpołaciowym, za nią dalej na zachód kaplica grobowa z filarami diagonalnymi na narożnikach, nakryta dachem kopulastym.
