1. Obiekt
PAŁAC

2. Czas powstania
XVIII/XIXw.

3. Miejscowość
ŁABĘDNIK

1. Miejscowość.....	ŁABĘDNIK	4. Obiekt (nazwa jak w karcie)	5. Zawartość wkładki (nazwa materiału uzupełniającego)
2. Gmina	Bartoszyce	Pałac	C.D. Historia obiektu pkt 12
3. Województwo	warmińsko-mazurskie

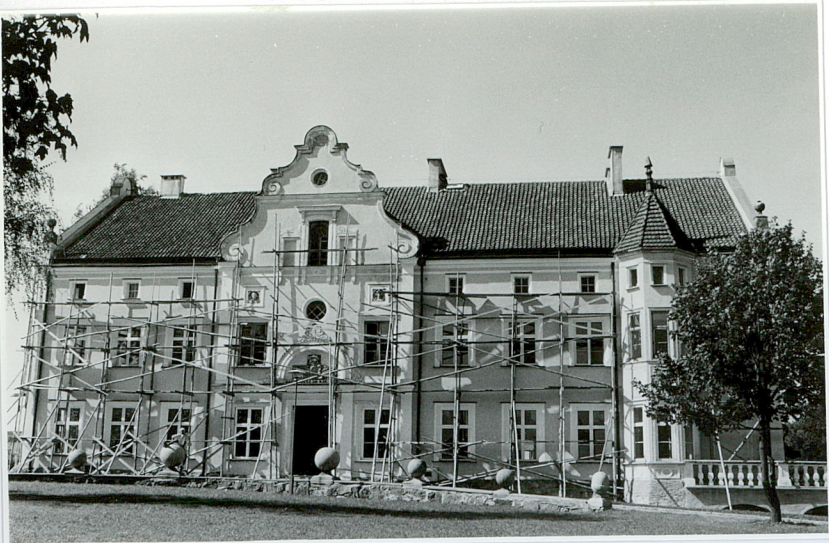
2

1. Elewacja frontowa, stan z 1998r. (repr z Pałace i dwory op. cit.)
2. Elewacja frontowa, stan z 1999r.
3. Widok na pałac od strony folwarku.
4. Widok na podjazd przed pałacem.

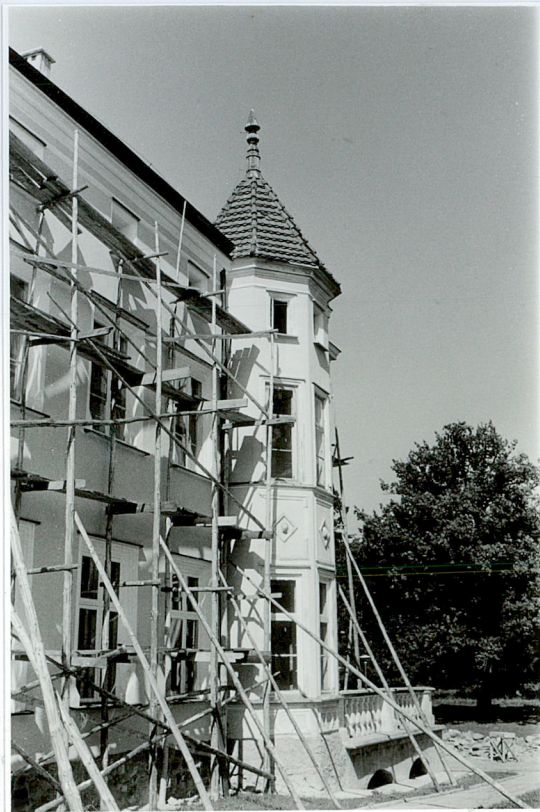
6

5. Elewacja frontowa, widok na szczyt wieńczący ryzalit.
6. Ryzalit boczny w formie wieżyczki wtopionej w elewację, w przyziemiu taras.
7. Wieżyczka, ozdobne płyciny z głowami lwa.

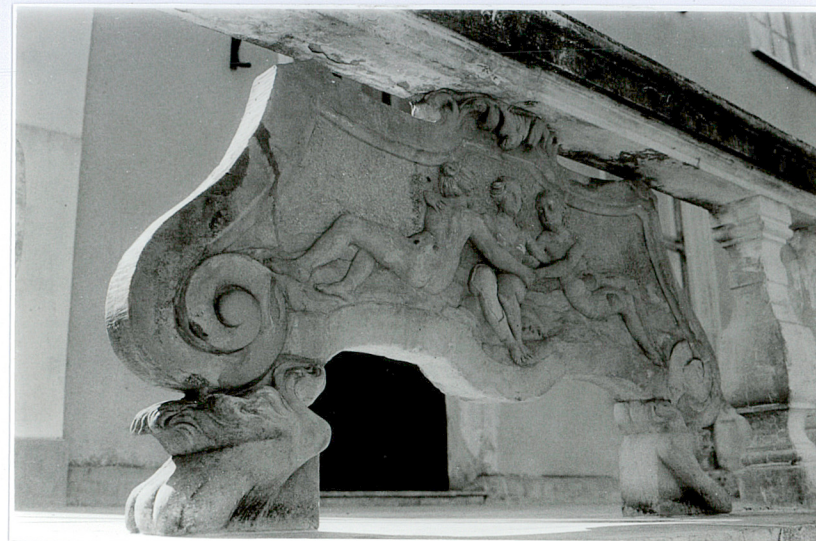
8

8. Taras wsch., balustrada tarasu z płaskorzeźbą przedstawiającą Trzy Gracje.
9. Taras wsch., balustrada tarasu - płycina nie opracowana.
- 10-11 Taras wsch., Sfinksy flankujące schody na taras.

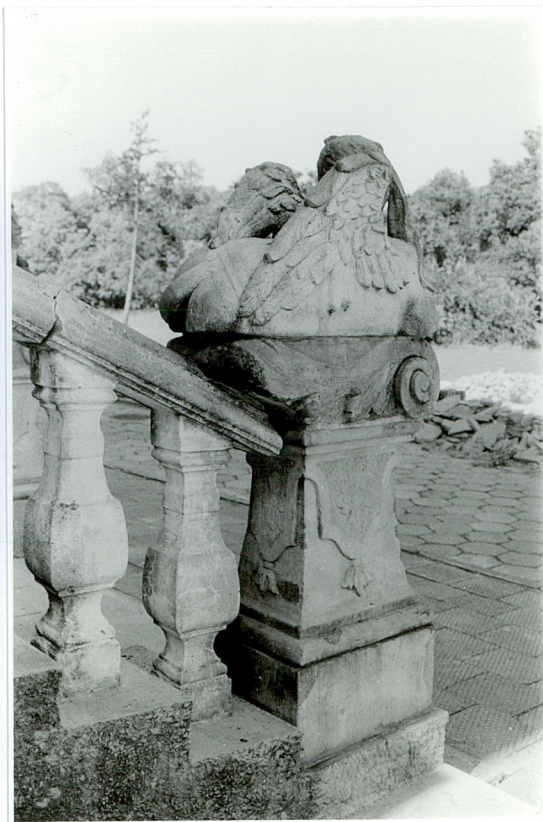
12

12. Taras wsch., balustrada i Sfinks od tyłu.
13. Taras zach., balustrada tarasu z płaskorzeźbą Diany.
14. Taras zach., balustrada tarasu w formie plecionki.

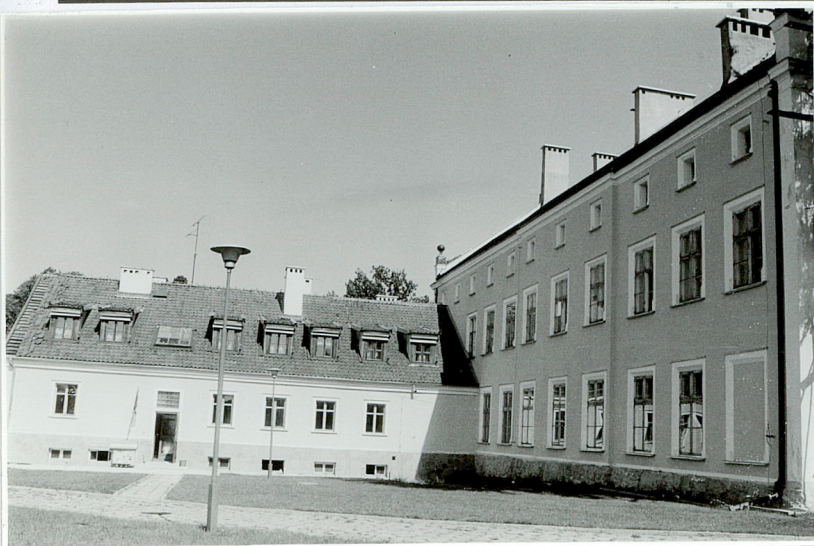
15

15. Elewacja tylna pałacu.
16. Widok na przybudówkę do tylnej ściany pałacu.
17. Przybudówka, ściana szczytowa.
18. Westybul, reprezentacyjna klatka schodowa.

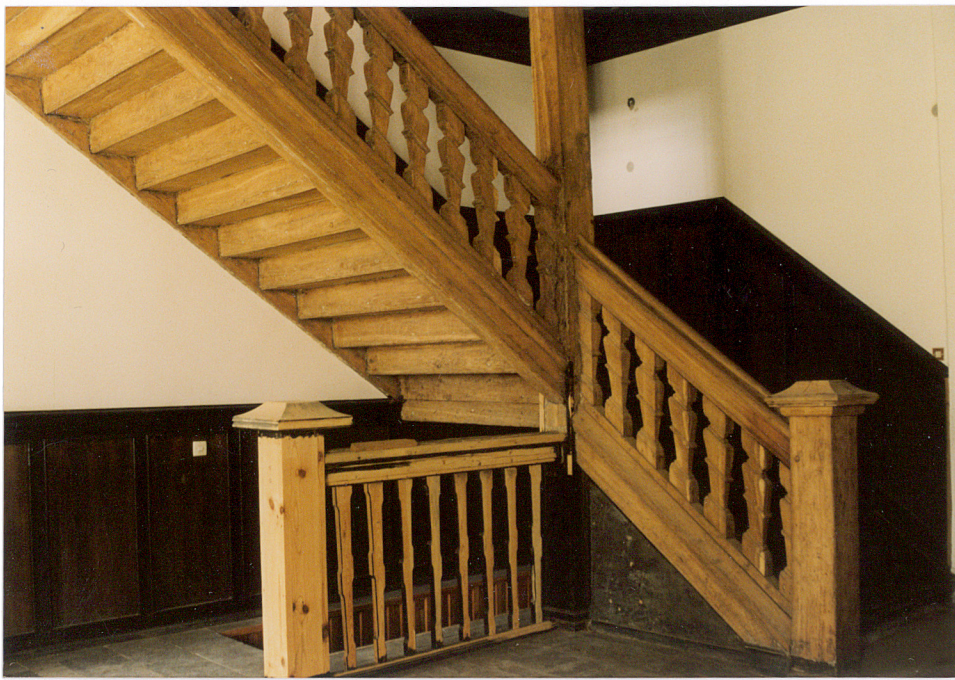
19

19. Westybul, schody z ozdobną balustradą.
20. Westybul, ozdobny strop.
21. Westybul, druga kondygnacja, ozdobny słup.
22. Westybul, drzwi.
23. Westybul, drzwi do saloniku ogrodowego.
