MURY OBRONNE

2. Czas powstania

XIV/XVI w.

OLSZTYN

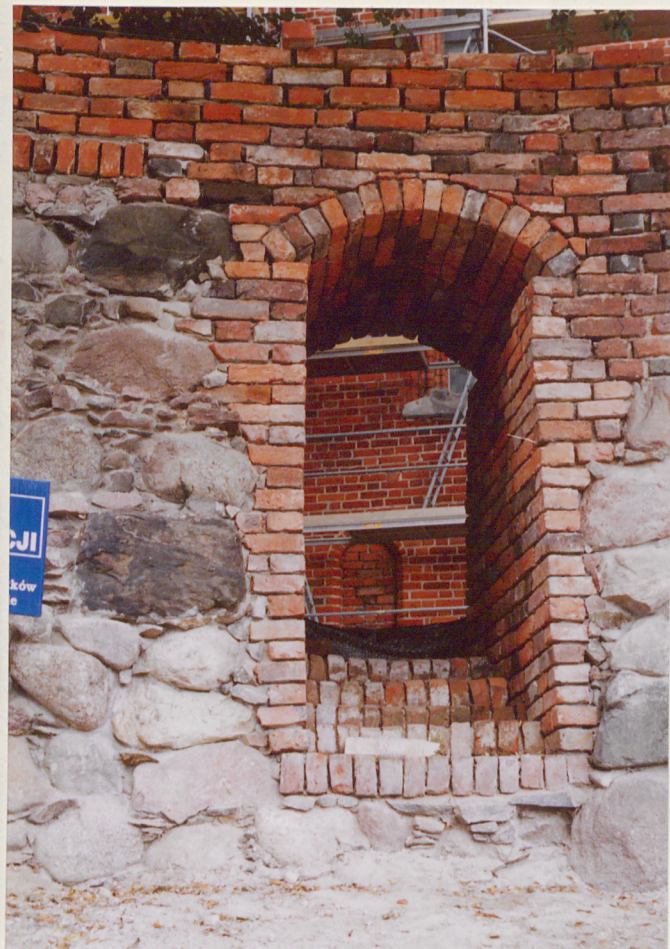
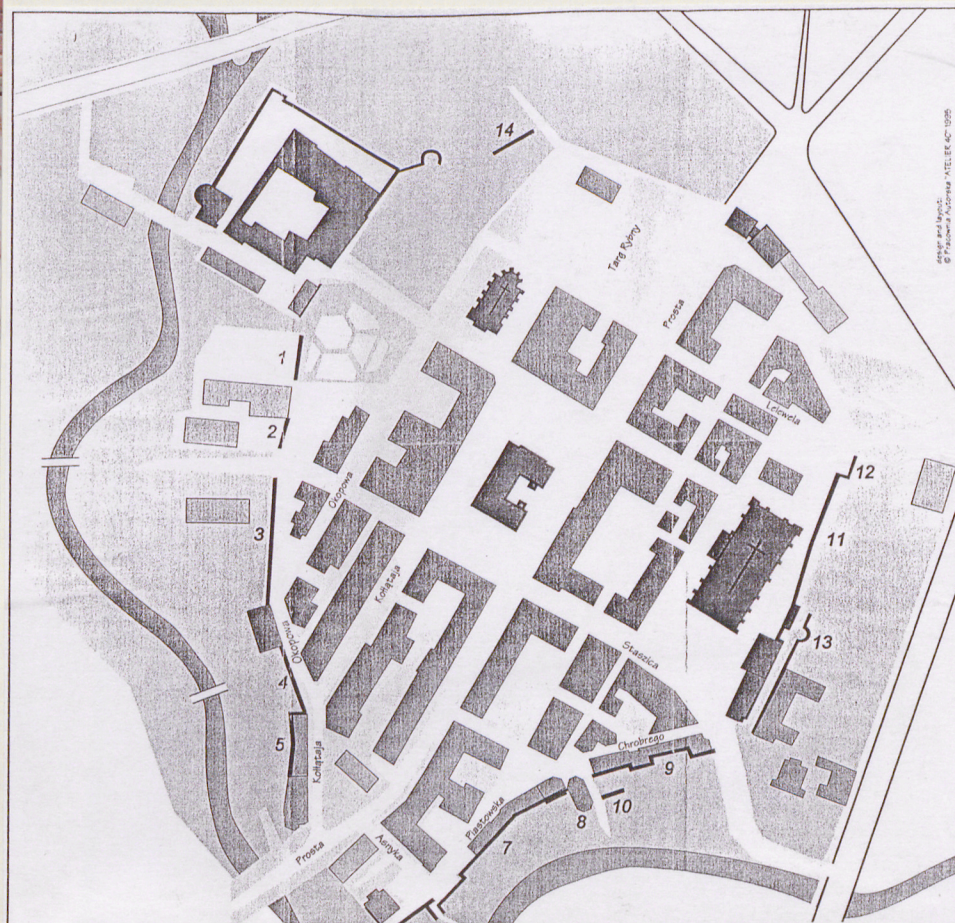
11. Zdjęcia, rzut, przekrój, sytuacja, orientacja

SYTUACJA; Olsztyn jest miastem, które nie uległo zmianom w granicach średniowiecznego założenia. Teren, na którym lokowano miasto położony jest wzdłuż traktu handlowego z północy- na południe. Miasto miało charakter obronny, otoczone było od południowego- wschodu i zachodu zakolem rzeki Łyny. Przebieg murów wokół miasta pokrywał się z warunkami topograficznymi terenu, mury otaczały miasto i łączyły się z systemem obronnym zamku. Zamek usytuowany na pn- zach. od miasta posiadał własny system obronny oddzielony od miasta fosą. Po stronie wsch. Kościół św. Jakuba pełnił także funkcję obronną. Mury sięgały do 9 m wysokości a grubość ich wynosiła 160- 200cm.

ZACHOWANE ODCINKI MURU: te które nie były remontowane zachowały fundamenty z kamieni polnych, przekładane warstwami wyrównawczymi z małych otoczków i kamieni łupanych. Mur wznoszony był o licu z cegły pełnej w wątku i wymiarach cegły gotyckiej. Cegła o wymiarach 31x14x14, 5x8x8, 5cm.

<p>20. Najpilniejsze postulaty konserwatorskie</p> <p>Zaleca się pilnie wykonanie prac remontowo- konserwatorskich odcinka murów obronnych w sąsiedztwie Katedry przy ul. Pieniężnego.</p>

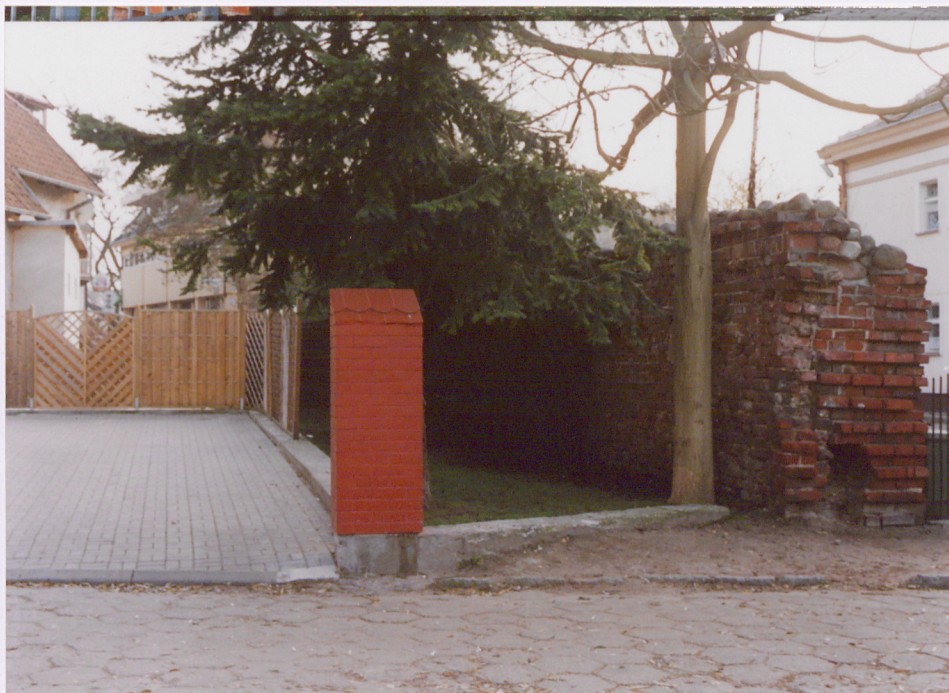
Odcinek nr. 11, 12. długości 91 m, wzdłuż Katedry św. Jakuba, równoległy do ul. Pieniężnego, Dz. nr 77, 78,73,75,74.- mur wysoki- odcinek muru z furta.

Zachowany dość dobrze oryginalny odcinek muru wzniesiony z cegły, w licu zewnętrznym muru fryz z cegły zendrówki. Spoina wapienno- piaskowa.

1. Widok na furtę w murze, odcinek pd- wsch. nr. 11.
2. Widok na odcinek pd- wsch. muru po przeprowadzonych pracach remontowych. odcinek nr. 11.
3. Odcinek zachodni nr. 2, po przeprowadzonych pracach remontowych.
4. Odcinek zachodni nr. 3, wyremontowany w formie trwałej ruiny.
5. Odcinek zachodni nr. 1, w trakcie prac remontowych.
6. Odcinek wschodni nr. 11, w trakcie prowadzonych prac remontowych.
7. Rekonstrukcja wału międzymurza na odcinku nr. 11.
8. Lico muru na odcinku wsch. widoczny mur rekonstruowany i zachowany oryginalny watek z użyciem cegły zendrówki.

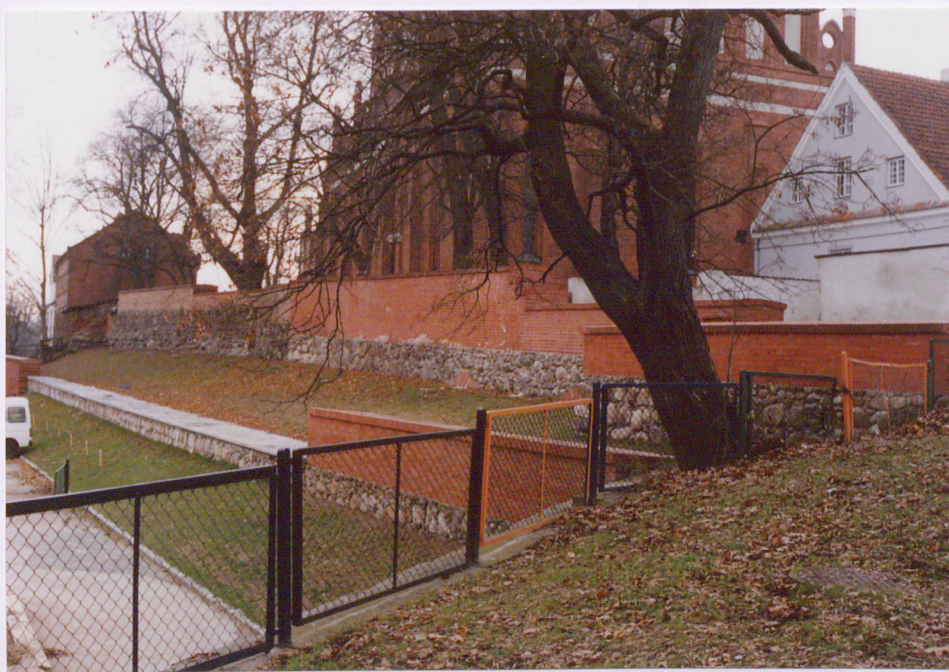
Odcinek nr. 2. ul. Okopowa, przylega do budynku Centrum M.P.N. działka nr 120, długość 18,86m wysokość 7,33m, szerokość 1,60m. Po remoncie w 2000r.

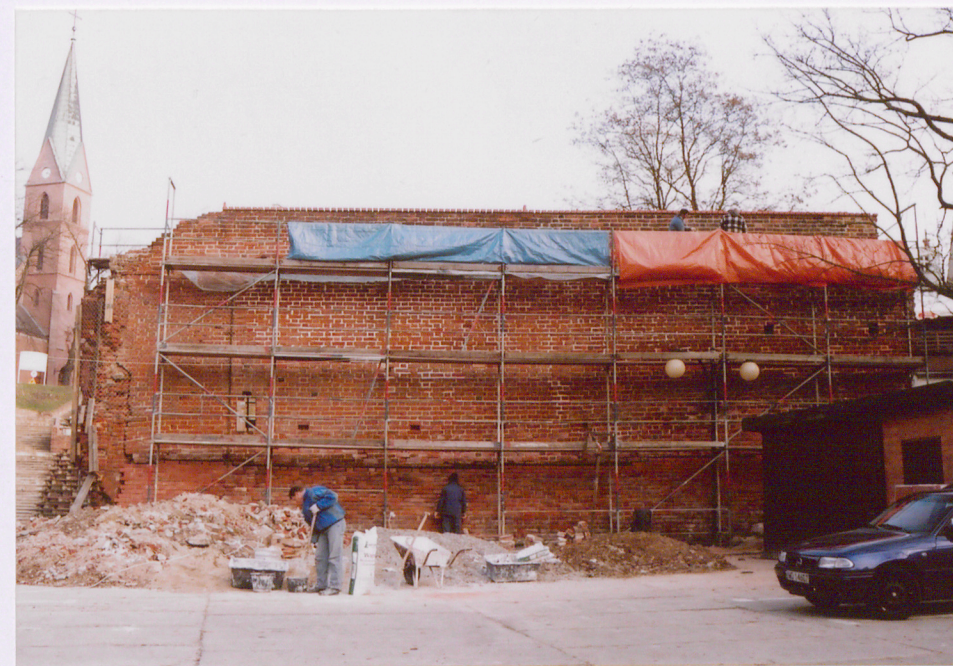
Odcinek nr. 3. ul. Okopowa, działka nr. 128, 131, 132. w sąsiedztwie Przedszkola nr. 4 długość odcinka 57m, remont w 1970 r. w formie "trwałej ruiny"

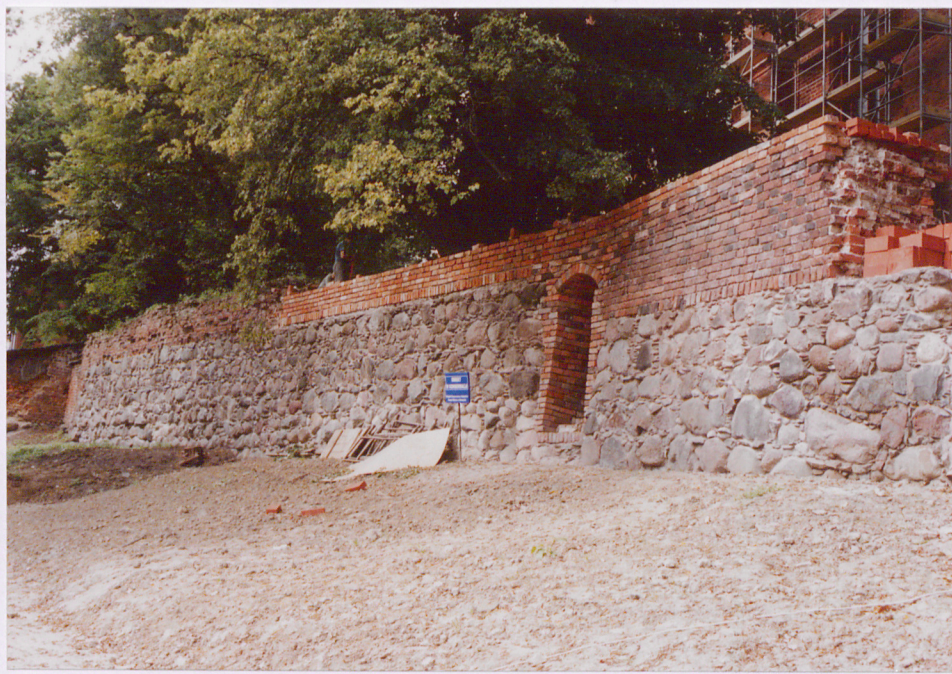
Odcinek nr. 1, ul. Okopowa, działka Gminy Olsztyn nr 119/1, 119/2 Długość: 17, 29 m, wysokość ok. 8,0m, do odsadzki ganku ok. 5 m. cegła gotycka o wym. wątek gotycki.
