KURIA

KANONIA P.PATR. N.P.MARII WNEBOWZIĘTEJ

FROMBORK

ul. Katedralna 8

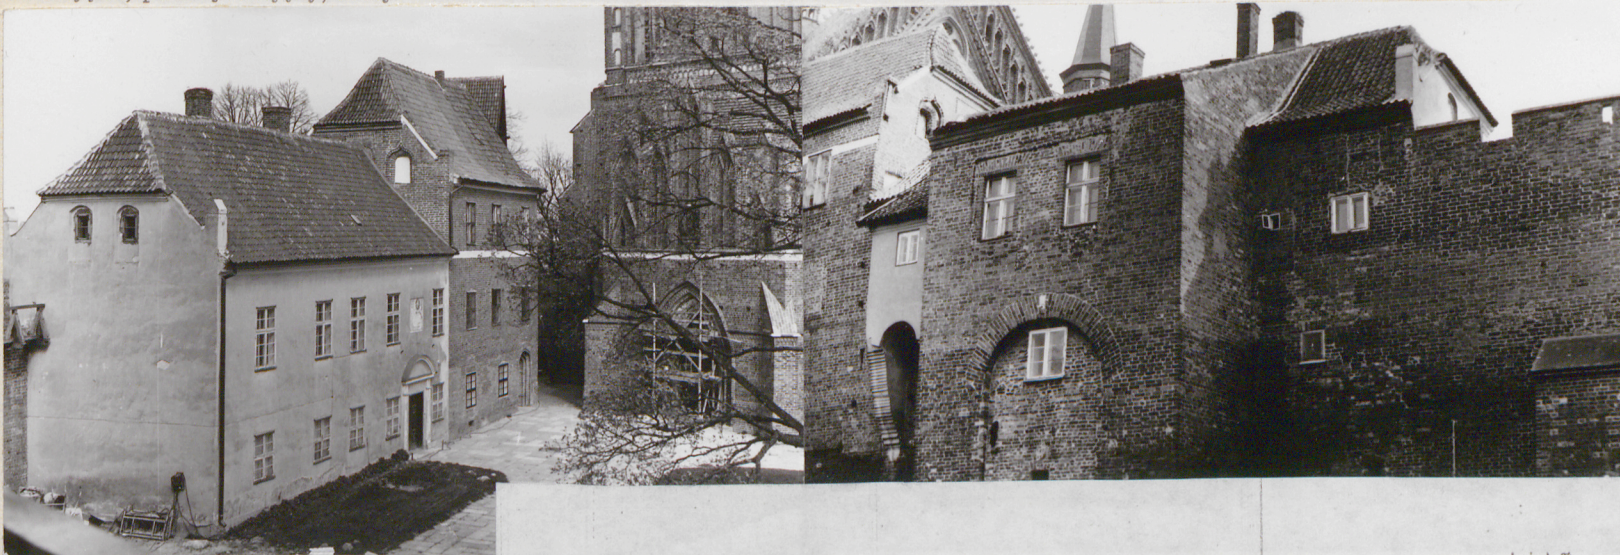
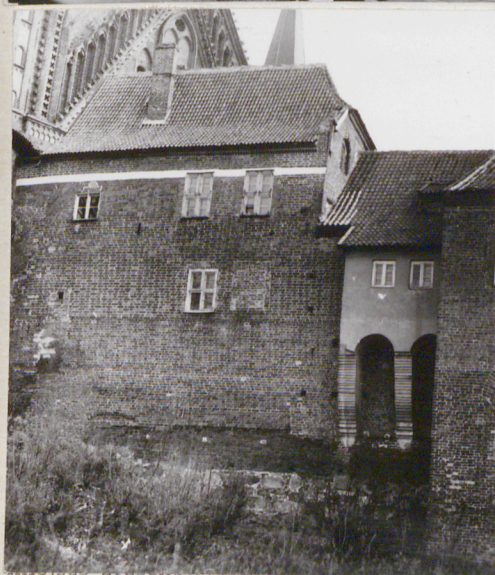
Frombork, warownia katedralna 1:1500

1. kościół katedralny, 2. kapituła, 3. pałac biskupi, 4. dom kustoszów, 5. kuria N.P. Marii Wniebowziętej, 6. nowa wickerówka, 7. ba-
stia wsch., 8. brama zach., 9. furta, 10. brama pd., 11. pozosta-
łości barbakanu, 12. wieża pn.-zach., 13. baszta Kustodii, 14. baszta
prochowa, 15. oktagonalna wieża artyleryjska
