269/2 ZESPÓŁ BUDYNKÓW PODZAMCZA;
d. Agnes Migel Schule

ELBLĄG

Bulwar Zygmunta Augusta 12

1. Miejscowość	2. Obiekt (nazwa jak w karcie)	3. Zawartość wkładki (nazwa obiektu lub materiału uzupełniającego)
ELBLĄG, Bulwar Zygmunta Augusta 12	ZESPÓŁ BUDYNKÓW	OPIS c.d., HISTORIA c.d.

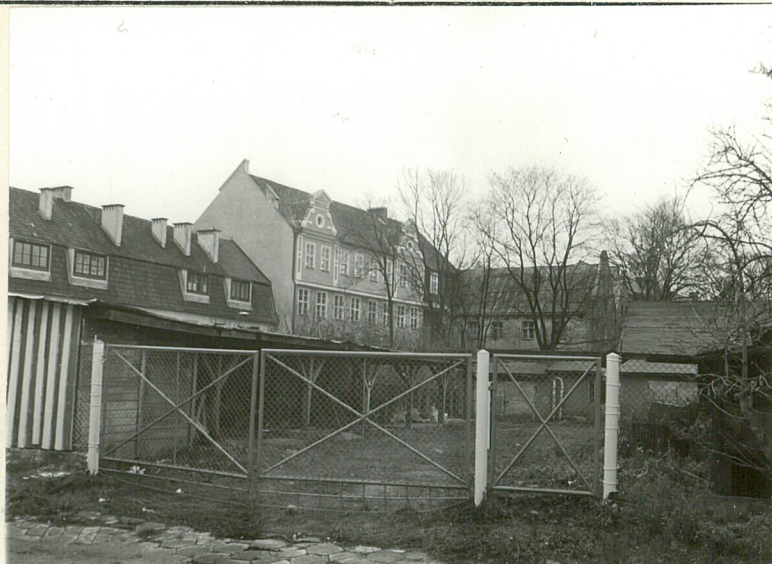
-
1. Widok od pñd.-zach.
 2. Widok od pñd.-wsch.
 3. Elewacja wsch. od pñd.
 4. Elewacja wsch. budynku B
 5. Elewacja wsch. łącznika i pñd. budynku A
 6. Elewacja wsch. budynku A
 7. Widok od pñn.-wsch.
 8. Elewacja pñn. - część wsch.
 9. Widok od pñn.-zach.
 10. Elewacja zach. budynku A
 11. Narożnik mieszczący klatkę schodową
 12. Łącznik - elewacja wsch.
 13. Zamurowane wejście w elewacji zach. budynku A
 14. Facjatka budynku B
 15. Portal w elewacji zach. budynku - stan remontu
 16. - " - stan po remoncie
 17. Naczółek portalu

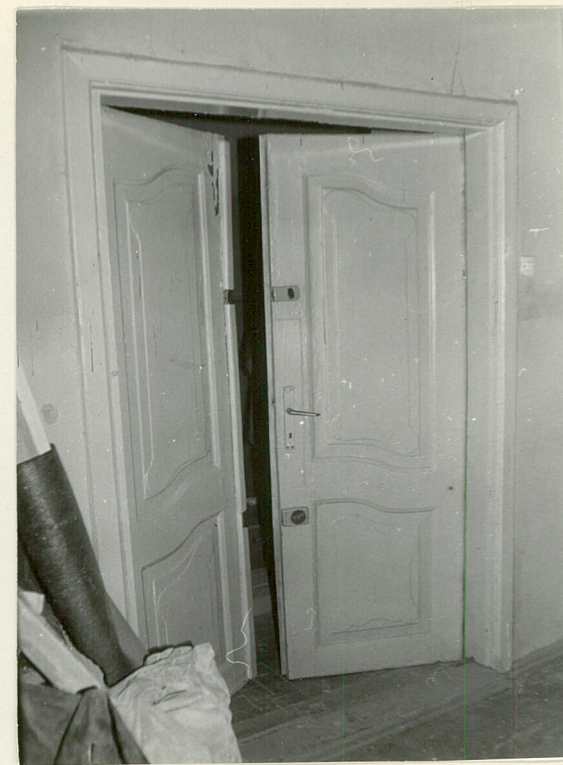
Budynek A - w płn.-zach. narożniku do klatki schodowej jednoskrzydłowe, ramowe, opierzone w romb; wejściowe od wsch. płycinowo-ramowe, 2-skrzydłowe; wewnątrz płycinowo-ramowe, jednoskrzydłowe; do sali w płn.-wsch. narożniku zachowane płycinowo-ramowe, 2-skrzydłowe, o wklęsło-wypukłych górnych i dolnych krawędziach płycin, w profilowanych odrzwiach

18. Drzwi wewnętrzne
19. Schody w budynku A
20. Fragment balustrady schodów
21. Sklepienie w piwnicy
22. Widok zespołu budynków z wieży kościoła

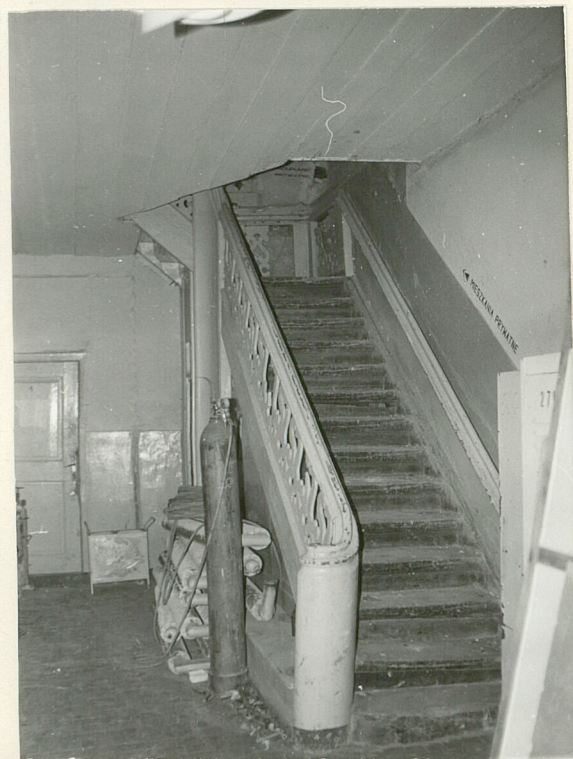
19.

zewnątrzne - obetonowane, jednobiegowe; do niedawna do piwnic i na strych drewniane, drabinowe; na piętro zabiegowe o stopniach kamiennych opartych na drewnianych belkach z deskową, dekoracyjną balustradą - obecnie w remoncie; w baszcie drewniane, kręcone schody oparte na ceglanym słupie; w budynku B lastrykowe;

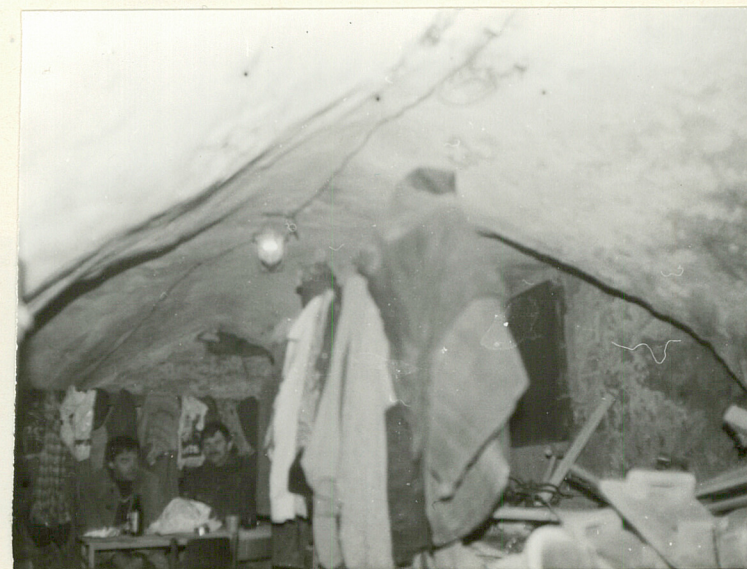
21.

w piwnicy budynku A 2,5-przęsłowe pomieszczenia przedzielone 4 filarami, krzyżowe z relikdami słupek; sklepienia krzyżowo-żebrowymi;
