KARTA EWIDENCYJNA ZABYTKÓW
ARCHITEKTURY I BUDOWNICTWA

KOŚCIÓŁ PARAFIALNY P.W. Matki Boskiej Częstochowskiej

LASECZNO

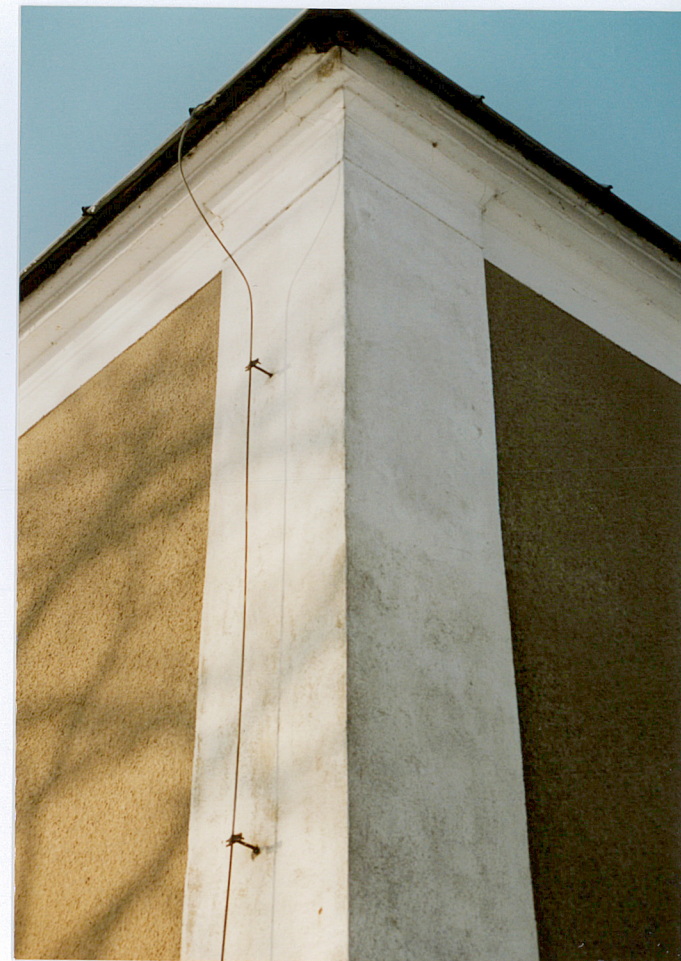
5

ELEWACJE: tynkowane. Tynki wtórne cementowe. Elewacje ozdabia prosty podział ramowy utworzony z gładkich pasm fryzów wydzielających kondygnacje w wieży. Otwory okienne obramione są gładkimi opaskami a naroża ujmują pilastry, których głowice są częścią fryzu wieńczącego elewacje. Skromny detal architektoniczny wykonany jest w gładkim tynku w kolorze białym. Wieża: w przyziemiu prostokątny, rozglifiony na zewnątrz portal. Elewacje na narożach ujęte na całej wysokości smukłymi pilastrami. Na osi elewacji wieży pary okien o łuku odcinkowym. Kondygnacje wieży podkreślają wertykalne podziały z gładkich fryzów.

1. Widok kościoła od strony pd. drogi dojazdowej.
2. Widok kościoła od strony wsch, drogi do Zaborowa.
3. Schody i główne wejście do kościoła.
4. Widok kościoła od strony pn. zakrystii.
5. Pilastry na narożach elewacji.
6. Główne drzwi do kościoła.
7. Widok na nawę w stronę ołtarza.
8. Widok w stronę chóru.
9. Widok na więźbę dachową.
10. Więźba dachowa nad korpusem, rama stolcowa, widok na pełne wiązanie.

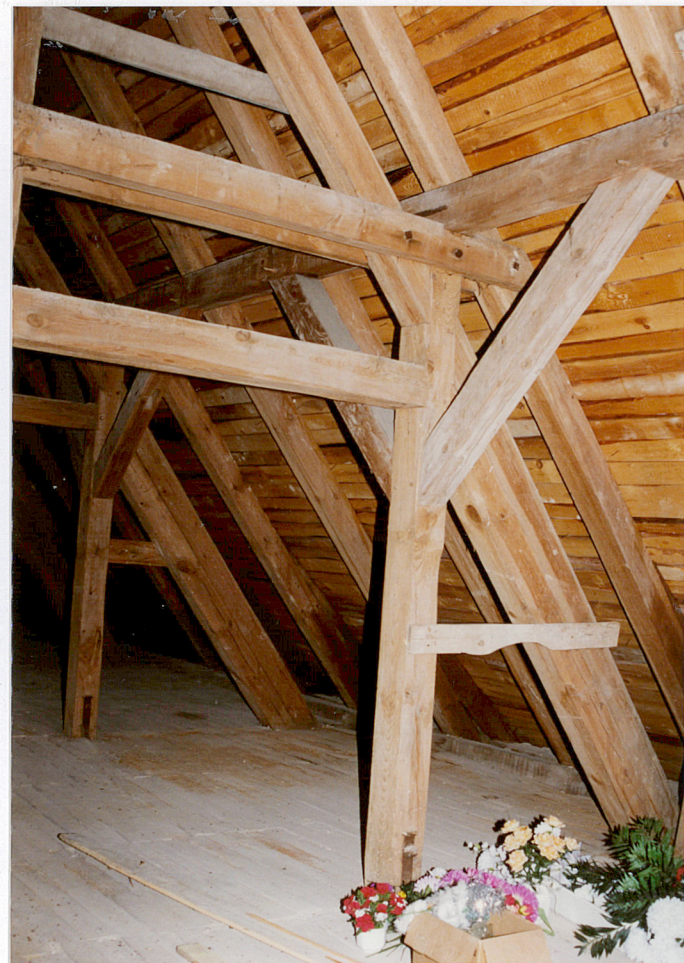
10

MATERIAŁ I KONSTRUKCJA : Kościół wzniesiony na fundamentach z kamieni polnych, cokół wydzielony odsadzką, elewacje wraz z cokołem pokryte tynkiem cementowym. Od pd. do korpusu przylega wieża. W wieży schody drabiniaste prowadzące na wieżę. W przyziemiu wieży kruchta. Posadzka w kościele z płyt kamiennych. Kościół salowy, przykryty płaskim stropem konstrukcji drewnianej z fasetą. Strop od spodu tynkowany i pomalowany w wzory z motywem geometrycznym i wici roślinnej. Konstrukcja stropu nad nawą kościoła związana jest z konstrukcją wieżby dachowej. Konstrukcja wieżby dachowej wieszarowo-jętkowo- zastrzałowa na dwu ramach stolcowych. W wieży konstrukcja drewniana - nośna dzwonu. Konstrukcje stropów drewniana, belkowo-deskowa. Między ścianą a stropem, w nawie kościoła, wykończenie w postaci drewnianego uskokowego gzymsu, tworzącego rodzaj fasety. W zakrystii od strony północnej, strop płaski. Chór w nawie, konstrukcji drewnianej oparty na ścianach nośnych i dwóch drewnianych kolumnach po bokach wejścia. Wejście z zakrystii do kościoła znajduje się za ołtarzem. Otwory okienne, zamknięte odcinkowo, rozglifione w stronę wnętrza, gify okien malowane we wzory geometryczne. W oknach witraże szklone na ołów. Drzwi: drewniane do nawy dwuskrzydłowe ramowo-deskowe, na zewnątrz opierzone deskami w "jodełkę". Dachy: nawy- trójspadowy, zakrystii- trójspadowy, wieży- czterospadowy- dachy pokryte blachą.
