KOŚCIÓŁ EWANGELICKI, OB. PAR. P.W. ŚW. ANTONIEGO PADEWSKIEGO

Zespół kościoła ewangelickiego

1831 - 1833

G A S K I

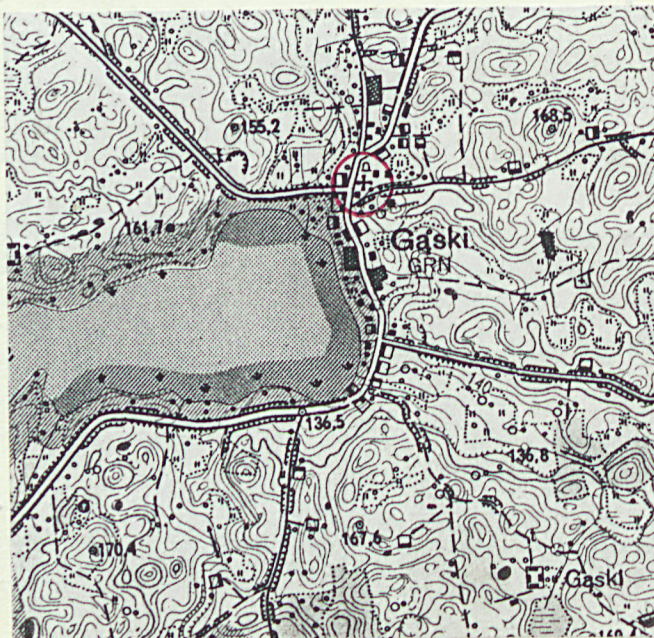
SYTUACJA 1:2000

1. Kościół  
2. Plebania  
3. Gospodarstwo

Sytuacja: kościół znajduje się w środkowej części wsi Gaski na wyniesieniu w odległości około 60 m w kierunku wsch. od drogi prowadzącej z Olecka do Elku. Kościół otoczony jest murem, od strony zach. prowadzą do niego schody, część prezbiterialna zwrócona jest ku wschodowi.

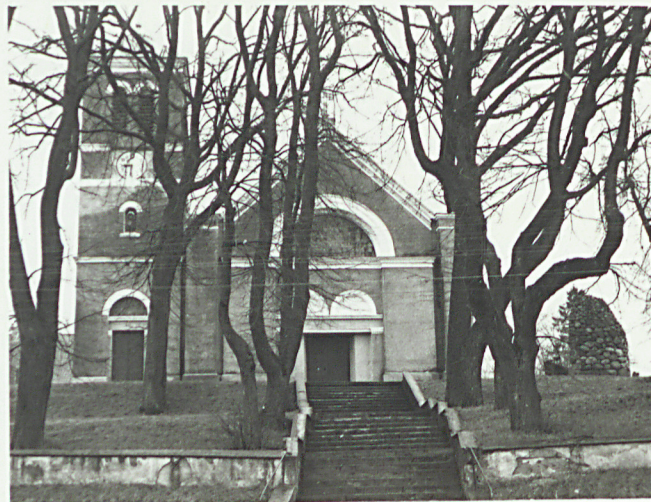
Elewacje: elew. zach. (fasada) w części pn. połączona z wieżą, jednoosiowa, flankowana przez masywne filary, na osi prost. otwór drzwiowy, nad nim gzyms ze zdwojonymi łukami pełnymi, część szczytowa przepruta dużym obramionym oknem w kształcie łuku pełnego; elew. wsch. flankowana przez masywne filary, w dolnej części przepruta przez dwa prost. otwory drzwiowe, część szczytowa rozwiązana analogicznie jak w elew. zach.; elew. pd. flankowana przez masywne filary pięcioosiowa na osiach otwory okienne zam. łukami pełnymi; elew. pn. (połączona z wieżą) rozwiązana analogicznie jak elew. pd.; wieża - w dolnej części od zach. przepruta prost. otworem drzwiowym, nad nim okno w kształcie łuku pełnego, od pn. w dolnej części niewielkie okienko zamknięte łukiem pełnym, druga kondygnacja we wszystkich elew. przepruta niewielkimi oknami zam. łukami pełnymi, kondygnacja trzecia przepruta we wszystkich elew. zdwojonymi wysokimi oknami zam. łukami pełnymi, pod tymi oknami cyferblaty zegarowe, podział na kondygnacje dokonany przez gzymsy.

1) Fasada, elew. zachodnia.

14. Kubatura 3.531 m <sup>3</sup> (korpus nawowy) 612 m <sup>3</sup> (wieża)	15. Powierzchnia użytkowa 346,8 m <sup>2</sup> (korpus nawowy)	16. Przeznaczenie pierwotne sakralne	17. Użytkowanie obecne sakralne
18. Prace budowlane i konserwatorskie, ich przebieg i dokumentacja		19. Stan zachowania (fundamenty, ściany zewnętrzne, ściany wewnętrzne, sklepienia, stropy, konstrukcje dachowe, pokrycie dachu, wyposażenie i instalacje)  Stan zachowania całego obiektu - dobry.	
		20. Najpilniejsze postulaty konserwatorskie  Przywrócenie pierwotnego układu otworów drzwiowych w fasadzie.

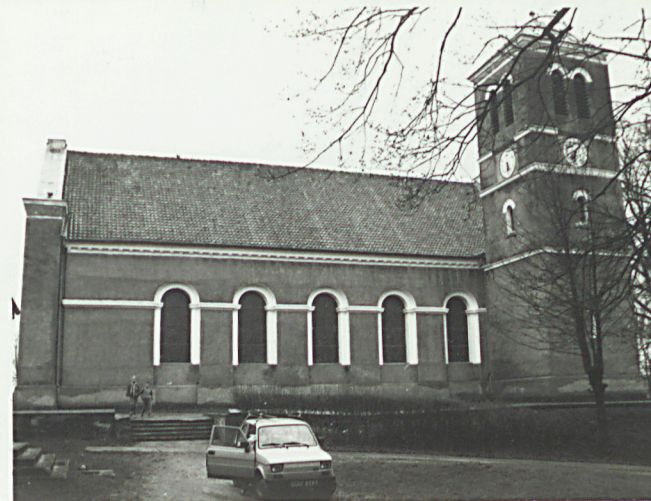
2) Elewacja północna.

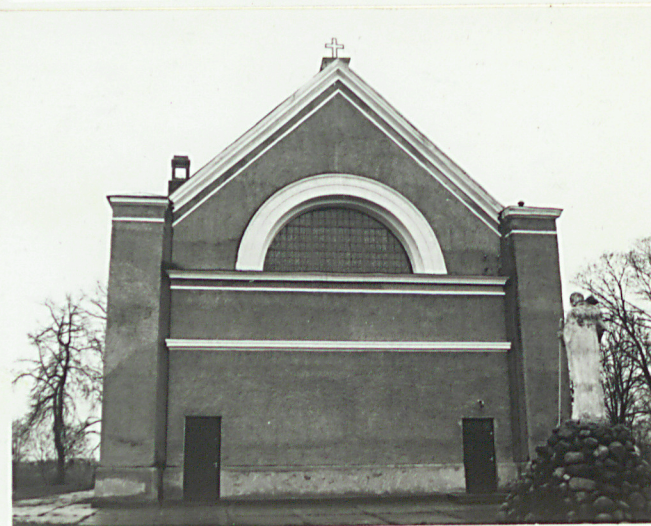
3) Elewacja wschodnia.

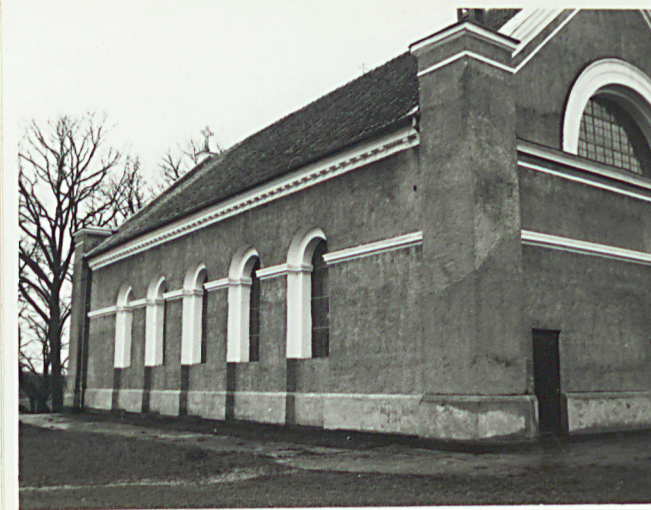
4) Elewacja południowa.

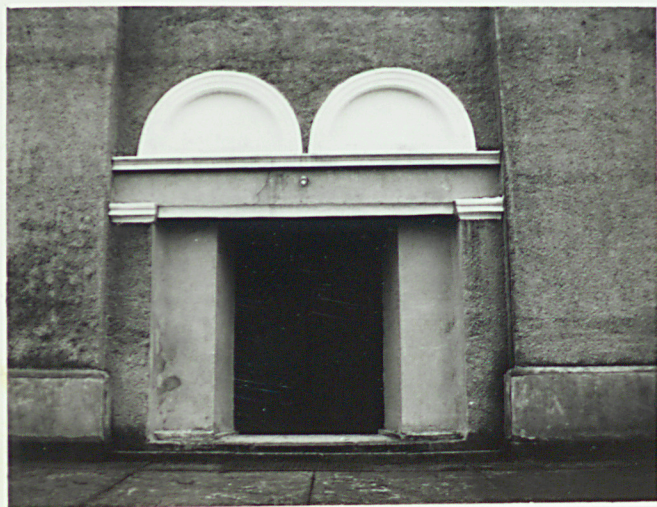
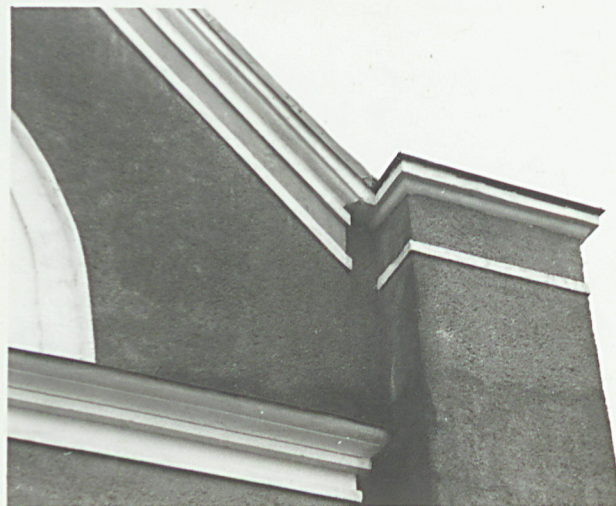
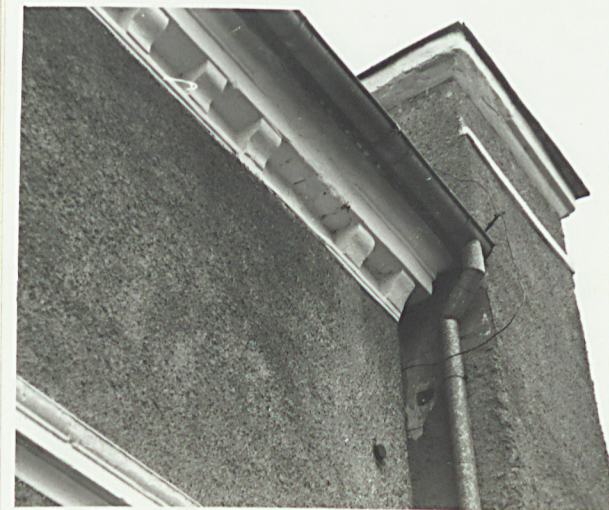
- 1) Okno w szczycie zach..
- 2) Krzyż wieńczący szczyt zach..
- 3) Otwór drzwiowy w elew. zach. (fasadzie).
- 4) Detal elew. zach..
- 5) Gzyms wieńczący elew. wsch..

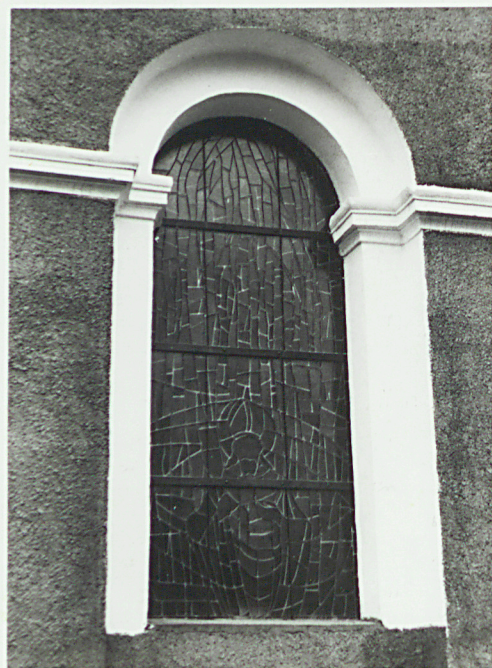
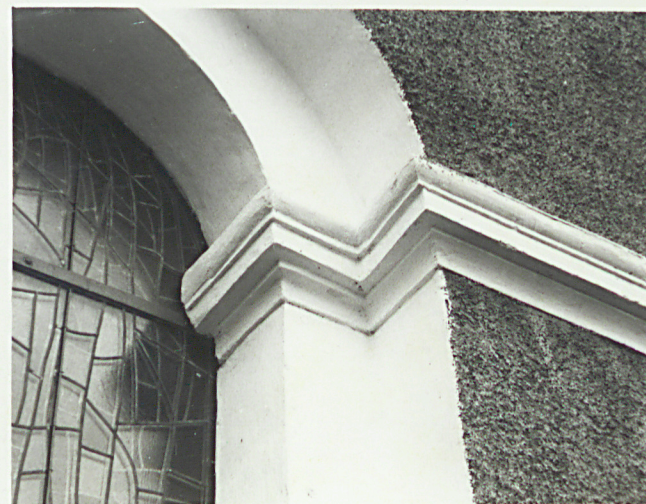
- 1) Okno w elew. pd..
- 2) Fragment okna z gzymsem okalającym elewację.

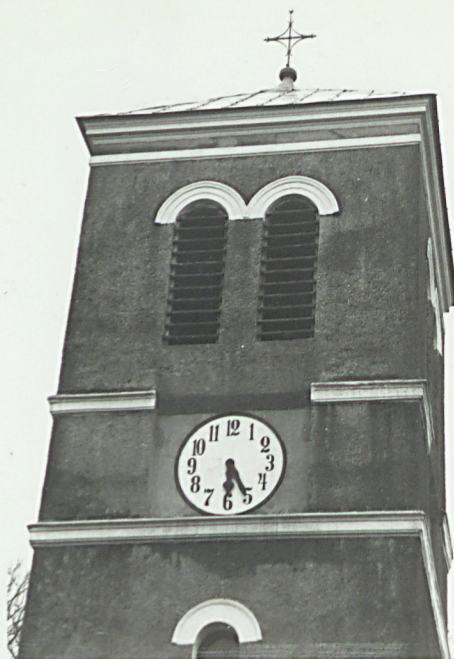
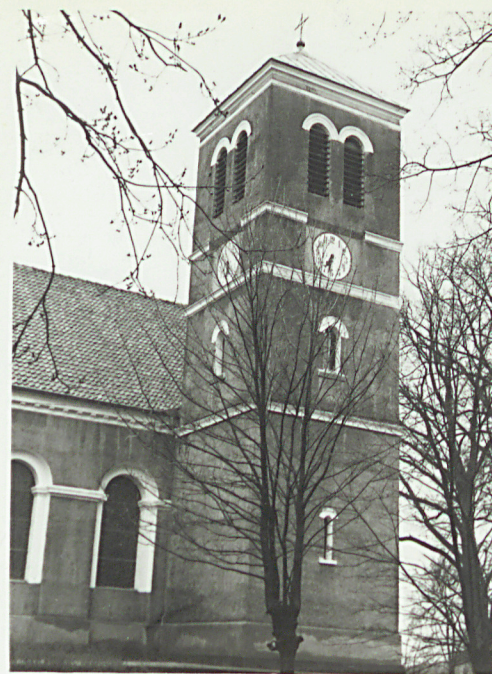
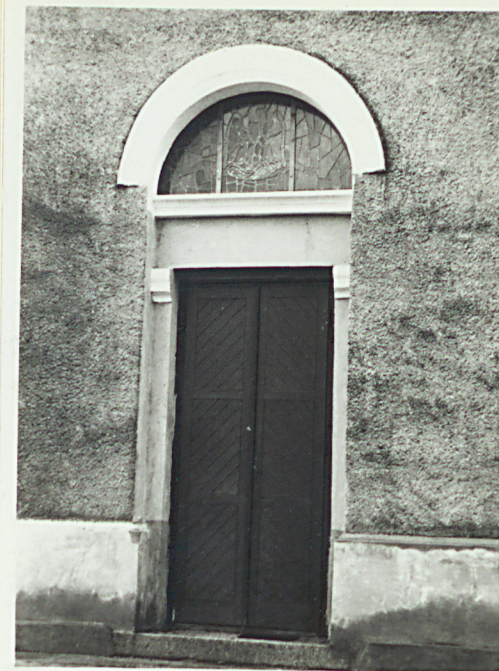
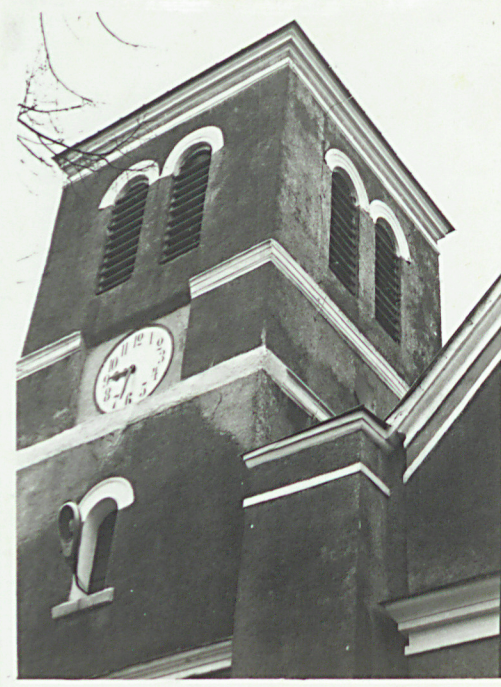
- 1) Trzecia kondygnacja wieży.
- 2) Widok wieży od pn..
- 3) Otwór drzwiowy prowadzący do wieży.
- 4) Widok na drugą i trzecią kondygnację wieży od zach..

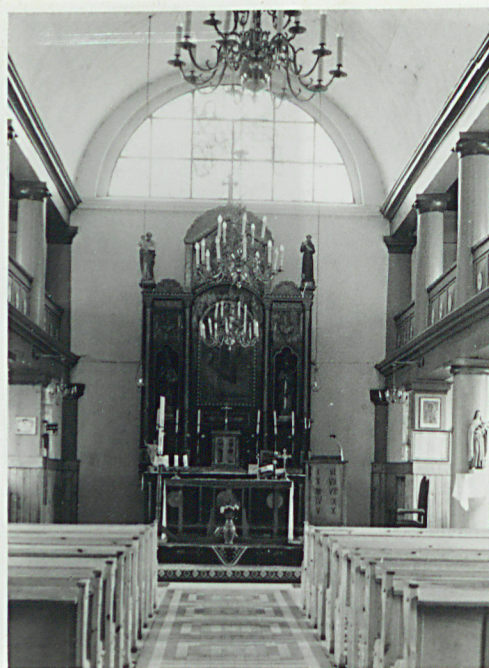
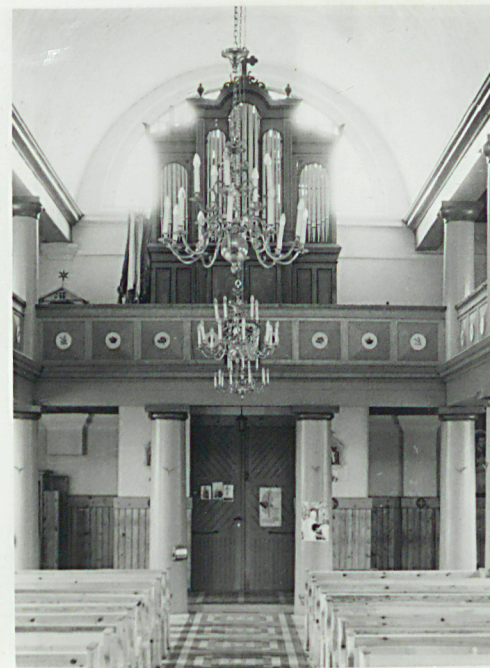
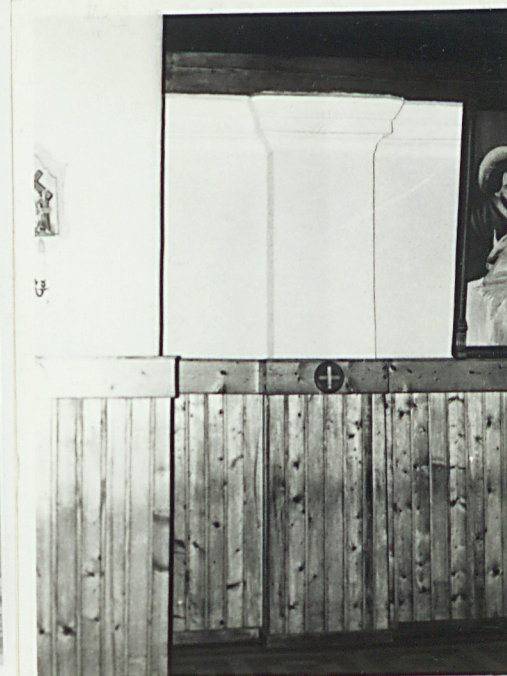
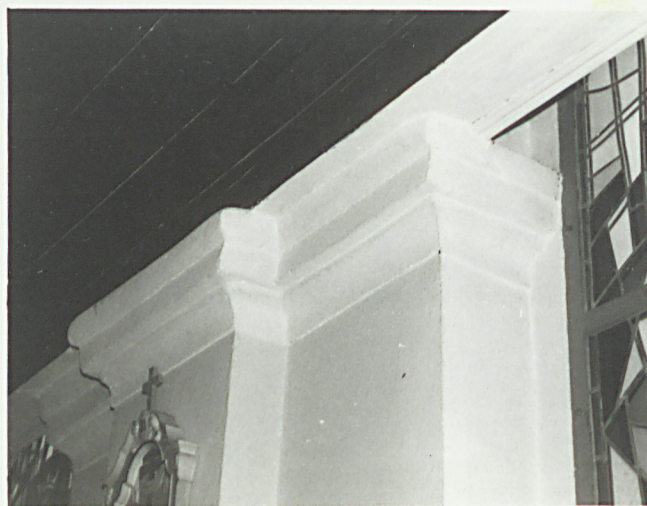
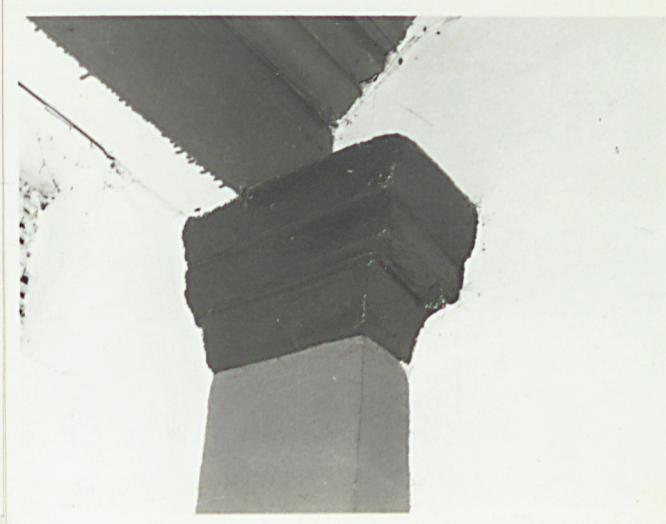
Wnętrze: podział na nawy dokonany przez dwa rzędy kolumn w porządku pseudotoskańskim, które dźwigają empore oraz w części zach. chór muzyczny, druga kondygnacja kolumn w porządku pseudotoskańskim dźwiga kolebkę nad nawą gł. oraz płaskie stropy nad emporami.

- 1) Widok wnętrza w kierunku prezbiterium.
- 2) Widok wnętrza w kierunku chóru muzycznego.
- 3) Detal pod chórem muz..
- 4) Gzyms i fragment lizeny.
- 5) Lizena w prezbiterium.

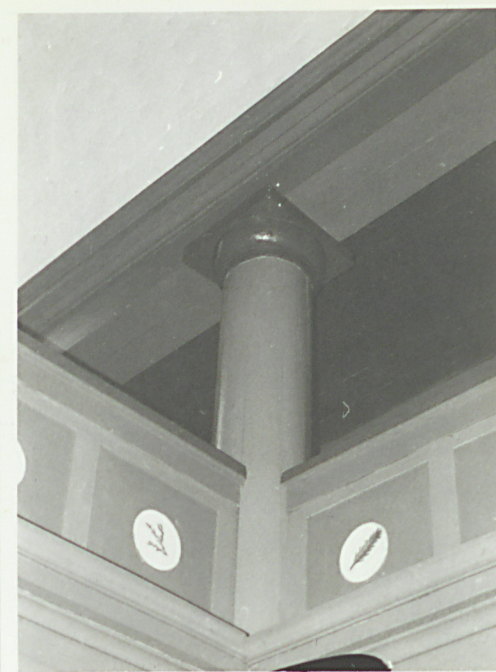
- 1) Fragment konstrukcji klatki schodowej wieży.
- 2) Głowica kolumny wspierająca chór muz..
- 3) Fragment empory.
