1. Obiekt KOŚCIÓŁ EWANGIELICKI, OBECNIE PARAFIALNY RZYMSKO-KAT.
PW. NAJSW. SERCA JEZUSOWEGO

2. Czas powstania
1847-50
odb. 1920-25r

3. Miejscowość E Ł K

dokumentacja fotograficzna;

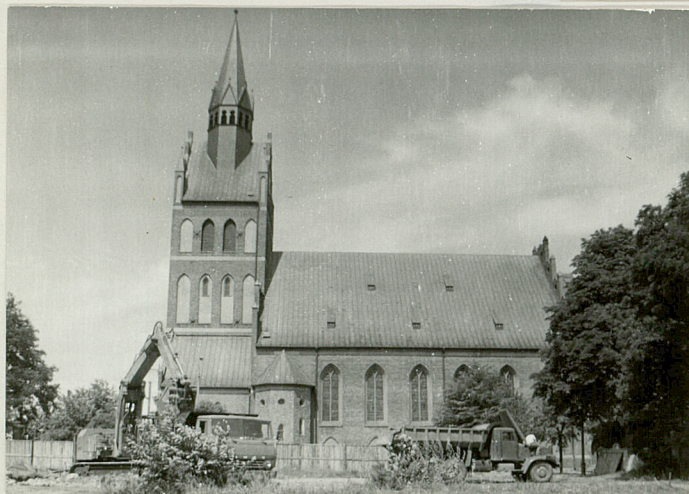
4.

- 1 - widok od strony północno-zachodniej,
- 2 - widok na wieżę od strony południowo-zachodniej,
- 3 - widok na wieżę od strony południowo-wschodniej,
- 4 - ściana wschodnia - widok od południowego-wschodu, ~~widok od strony południowej~~,
- 5 - widok od strony południowej,
- 6 - widok od strony północno-wschodniej,
- 7 - widok od wschodu,
- 8 - wieża - widok od południowego zachodu,
- 9 - wieża - widok od północnego-wschodu,
- 10 - wieża - górna kondygnacja - widok od południowego-zachodu,
- 11 - wieża - górna kondygnacja - widok od północnego-wschodu,
- 12 - Górna kondygnacja wieży - ściana północna,
- 13 - detal niższej kondygnacji wieży - ściana zachodnia,
- 14 - wywietrznik-narożnik południowo-zachodni,
- 15 - wejście główne,
- 16 - reper wysokości - ściana zachodnia,
- 17,18 - południowy podcień arkadowy,
- 19,20 - północny podcień arkadowy,

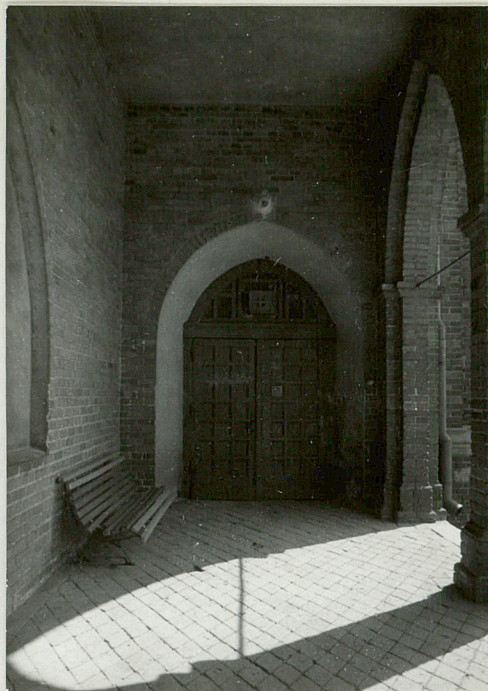
21.

- 21 - wejście boczne - południowe,
- 22 - gzyms wieńczący cokół,
- 23 - rynna - połacie południowa,
- 24 - lukarna dachowa, 25 - zachodnia ściana szczytowa;

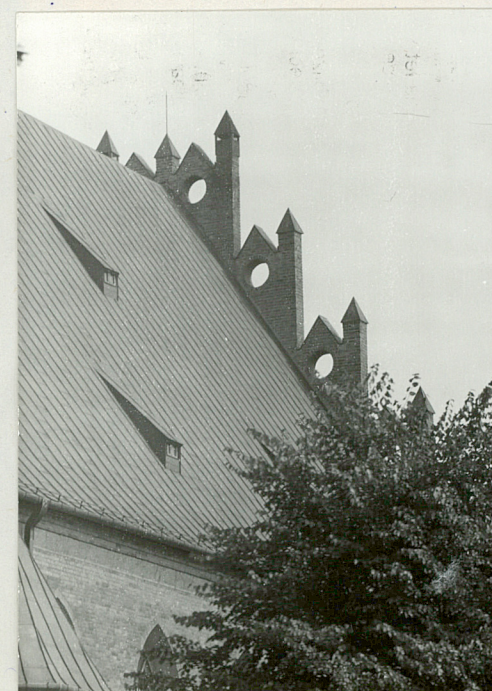
26.

- 26 - wschodnia ściana szczytowa korpusu,
- 27 - prezbiterium - widok od strony południowej,
- 28 - okno prezbiterium, 29 - detal ściany wsch. zakrystii

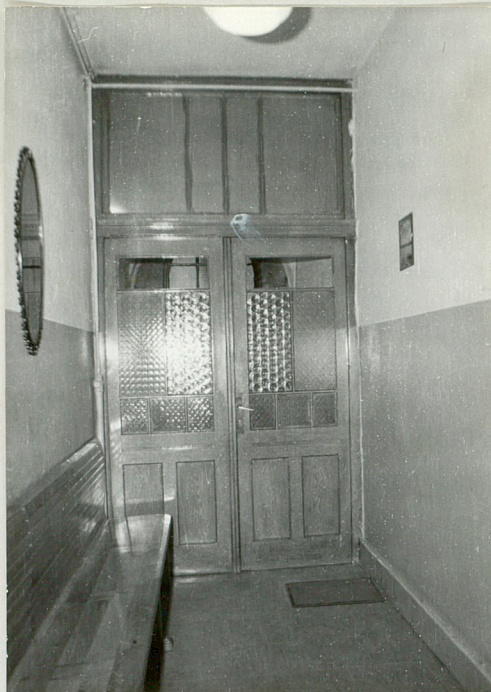
76.

- 69 - widok od północnego zachodu,
- 70 - widok od południowego-wschodu,
- 71 - widok od południowego-zachodu,
- 72,74,81 - wejście główne do Biura Parafialnego, ściana północna,
- 73 - zasława bramy prowadzącej na dziedziniec;
- 75 - schody wewnętrzne,
- 76-78 - stolarka drzwi wewnętrznych,
- 79 - oryginalny kaloryfer - parter,
- 80-82 - bramka wejściowa na dziedziniec wewnętrzny.
