1. Obiekt EWANGELICKI, OB. RZYM.-KAT.
KOŚCIÓŁ FILIALNY P.W. ŚW. MICHAŁA ARCHANIOŁA

2. Czas powstania
1894-95/ 1964r.

3. Miejscowość
TUROWO

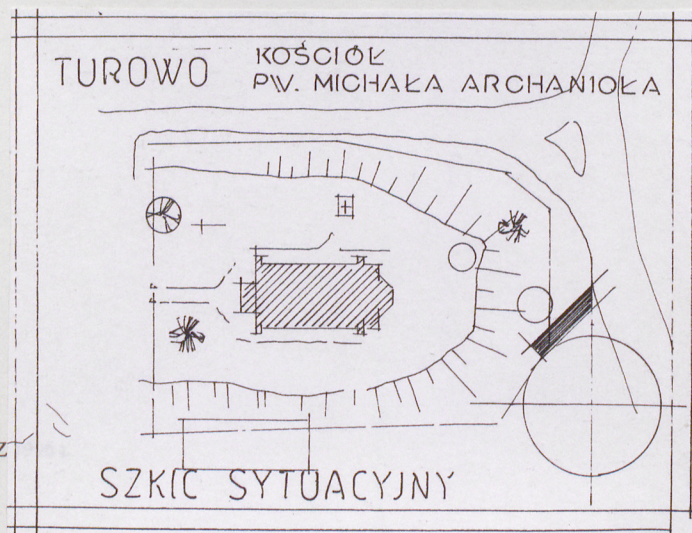
SZKIC SYTUACYJNY

SYTUACJA: Wieś położona na pn. od wsi Gardyny, przy bocznej drodze. Kościół usytuowany w centrum wsi na wyniesieniu terenu. U podnóża skarpy ogrodzenie murowane z kamieni polnych. W kamiennym murze słupki także z kamienia, między słupkami płot ze sztachet. Na pd. w sąsiedztwie kościoła znajdują się zabudowania gospodarcze po gospodarstwie należącym do dawnej parafii. Budynek parafialny, dawniej usytuowany na zach od kościoła, został zniszczony w 1945 r.- przez ustępującą armię wyzwolenczą. Zachowane są ruiny fundamentów budynku. Kościół jest orientowany, teren wokół kościoła obsadzony pojedynczymi drzewami: dęby i lipy. Po stronie pn. skarpy, ciągnie się droga.

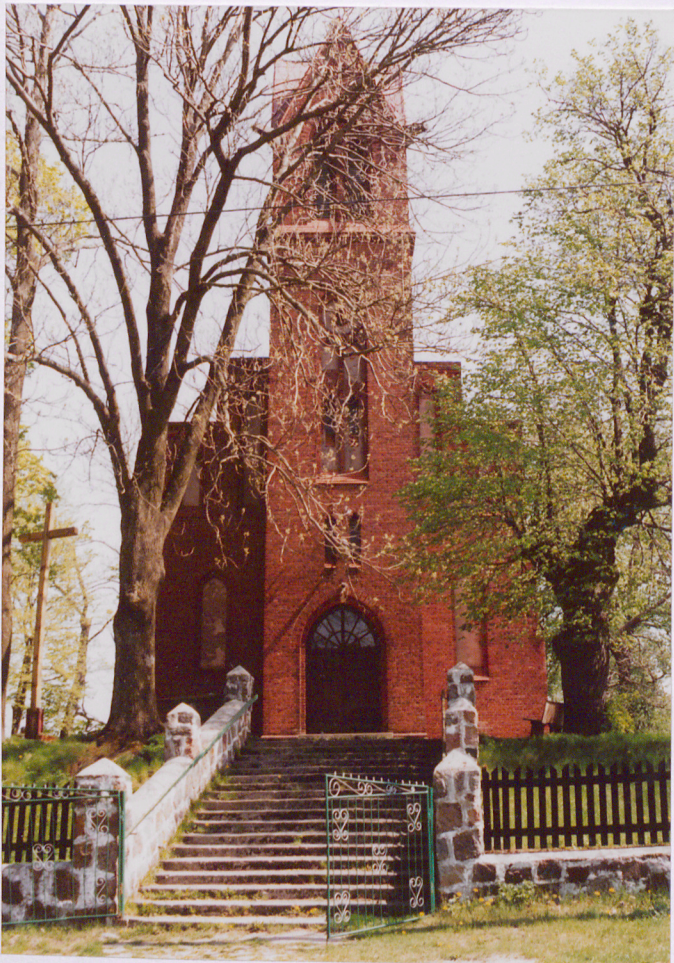
3

1. Widok na kościół od strony drogi.
2. Elewacja pd. wraz z prezbiterium i zakrystią.
3. Widok na kościół od strony wieży.
4. Portal główny w wieży kościoła.
5. Ściągą stropu.
6. Widok na prezbiterium.
7. Widok na chór.
8. Więźba dachowa nad nawą kościoła.
