455/1

XIV/XV wiek

R A D O S T O W O

OŚRODEK DOKUMENTACJI
ZABYTEKÓW W WARSZAWIE
KARTA EWIDENCYJNA ZABYTEKÓW
ARCHITEKTURY I BUDOWNICTWA

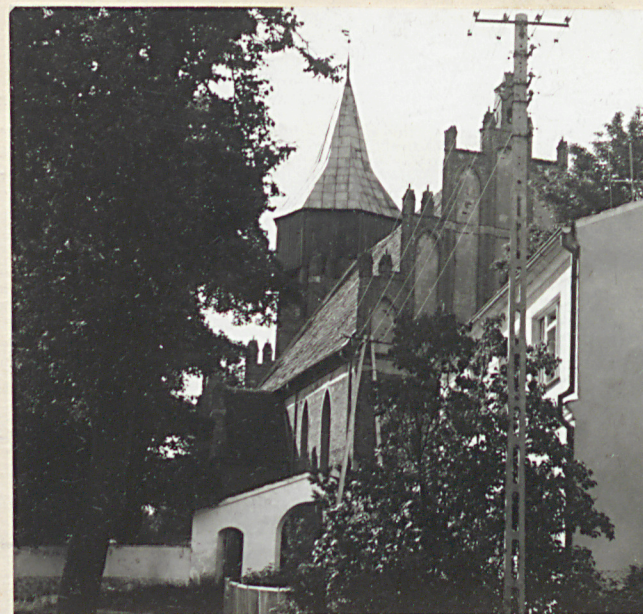
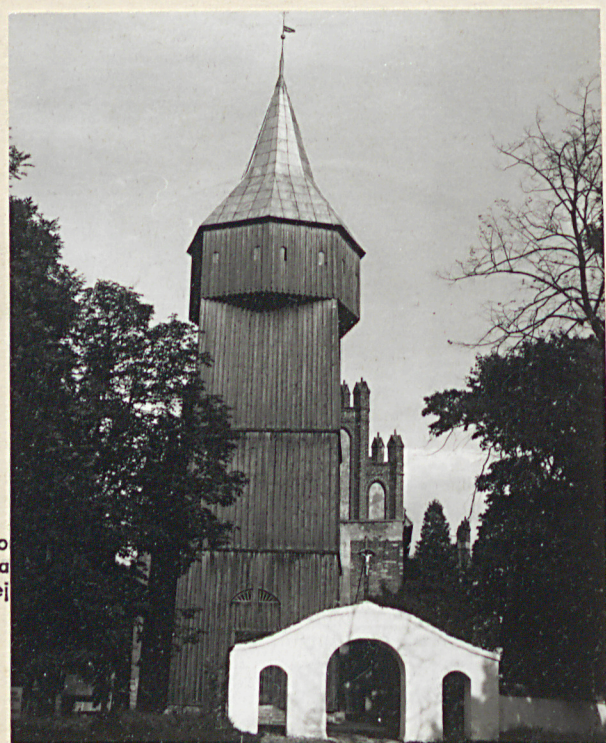
11 Zdjęcia, plan sytuacyjny, rzuty

Kościół usytuowany na niewielkim wzniesieniu, orientowany. Murowany z cegły o polskim układzie cegieł, na podmurówce z kamienia polnego, z drewnianą więźbą dachową krokwiowo-storczykową.

Jednokondygnacyjny z dwuspadowym dachem z drewnianą wieżą od zachodu, zakrystią od północy i kruchtą od południa. Kościół wzniesiony na rzucie prostokąta, salowy.

Elewacje boczne obiega wgłębniony tynkowany fryz wieńczący. Wysokie okna ostrołukowe, we wnękach zrekonstruowane, rozmieszczone, niesymetrycznie. Elewacja zachodnia w osi środkowej posiada jedno okno ostrołukowe. powyżej wgłębniony, tynkowany fryz wieńczący. Szczyt uskokowo-sterczynowy, rozczłonkowany przez ustawione narożami fiolki, ostrołukowe tynkowane blendy i wgłębione fryzy.

Od wschodu drewniana wieża o konstrukcji słupowej, oszalowana deskami. Wzniesiona na rzucie kwadratu o lekko pochyłych ścianach z ośmioboczną zbicą. Dach namiotowy zakończony iglicą, na niej chorągiewka z datą odnowienia - 1929,

Stan zachowania dobry.

Nie wymaga pilnych prac konserwatorskich.
