Nr

7647

1. Obiekt

BUDYNEK

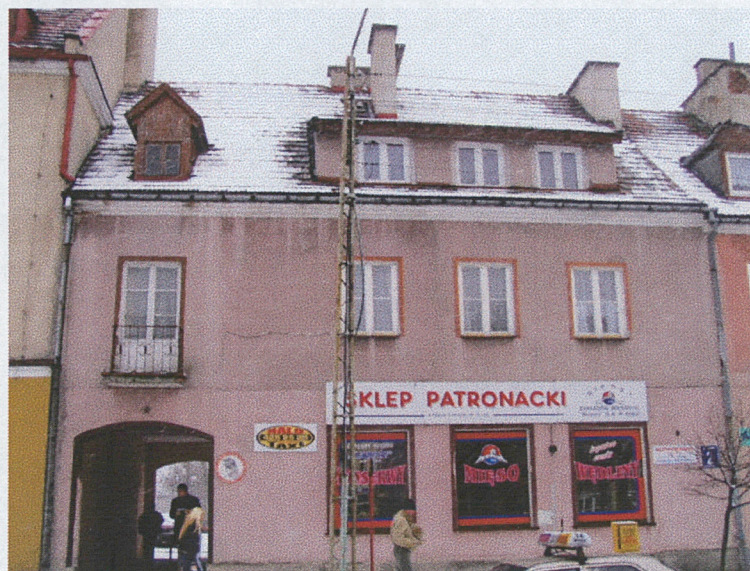
Elewacja zachodnia

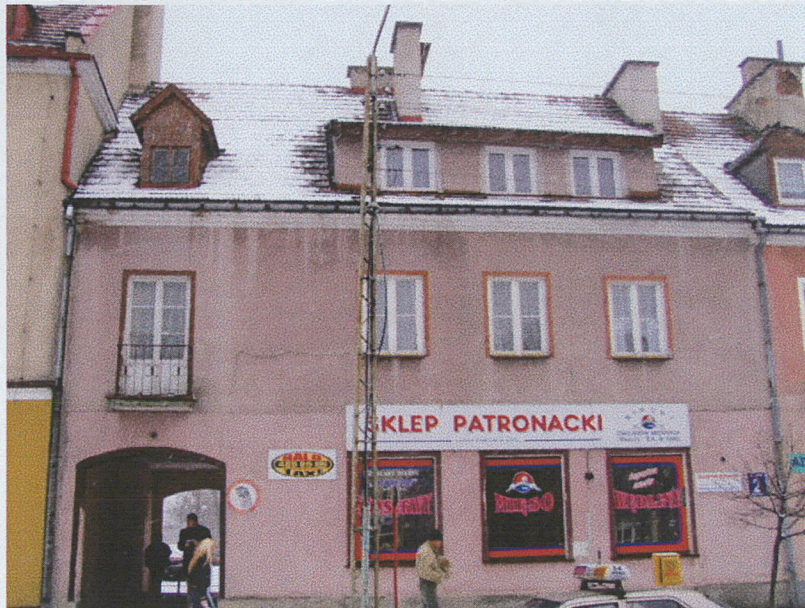
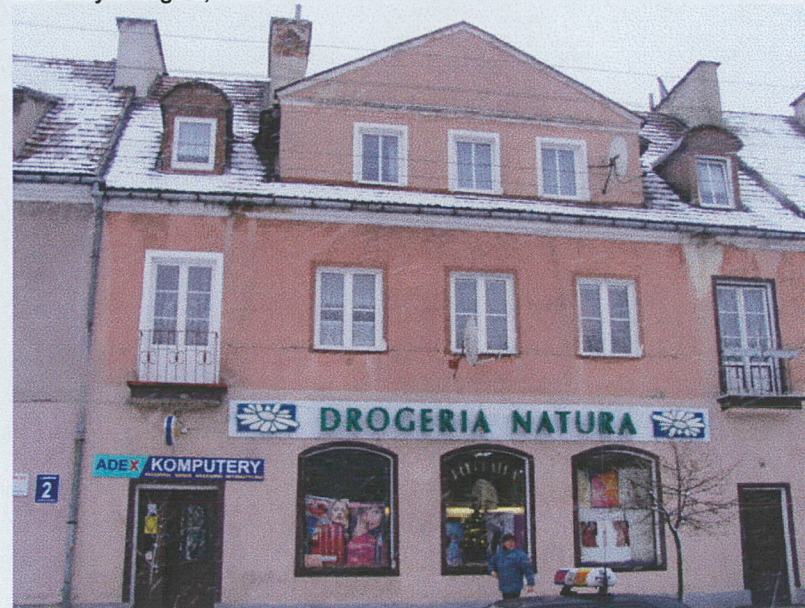
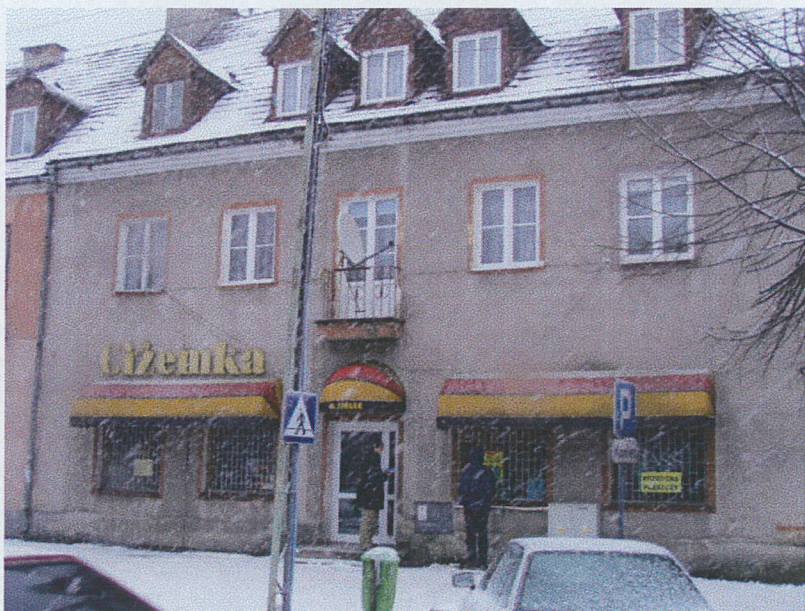
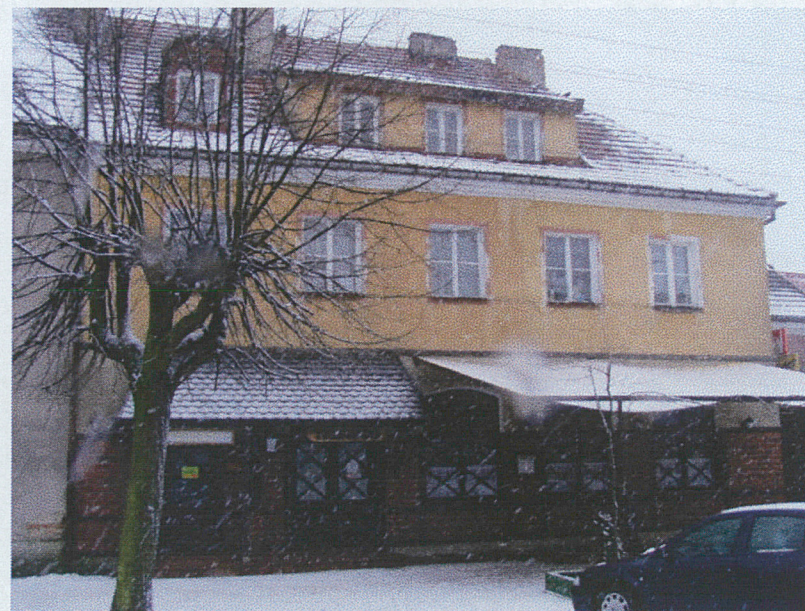
Elewacja zach. asymetryczna 4-osiowa z otworami okiennymi w I i II kondygnacji, obramowane opaską z tynku w innym kolorze. Druga kondygnacja zwieńczona gzymsem. Oś 1 od lewej strony zamknięta lukarną szczytową w połaci dachu. W osi tej w I kondygnacji znajduje się przejście bramne, bezpośrednio nad nim znajduje się balkon z dwuskrzydłowymi drzwiami i stalowymi zdobionymi poręczami. Wykończenie lukarn jak w elewacji wschodniej. Otwory okienne w pierwszej kondygnacji są większe niż w kondygnacji II. Obróbki blacharskie, rynny i rury spustowe z blachy stalowej ocynkowanej. W połaci dachu w prawej części znajduje się facjata z trzema oknami zsynchronizowanymi osiowo z oknami niższych kondygnacji.

Elewacja zachodnia a

Elewacja zachodnia b

Elewacja zachodnia c

Elewacja zachodnia d

19. Najpilniejsze postulaty konserwatorskie <i>Objąć ochroną konserwatorską i prawną poprzez wpis do rejestru zabytków. Wymiana pokrycia dachu na nowe, obróbka blacharska rynien i rur spustowych. Lukarny elementy zewnętrzne drewniane niezbędne wymienić . Całość zakonserwować. Wymiana czapek dachowych na nowe. Tynk pozostały w rejonie cokołu zbić zastępując go nowym. Ławy kominiarskie wymienić na nowe. Stolarka okienna i drzwiowa do wymiany. Kominę powyżej więźby dachowej przemurować.</i>

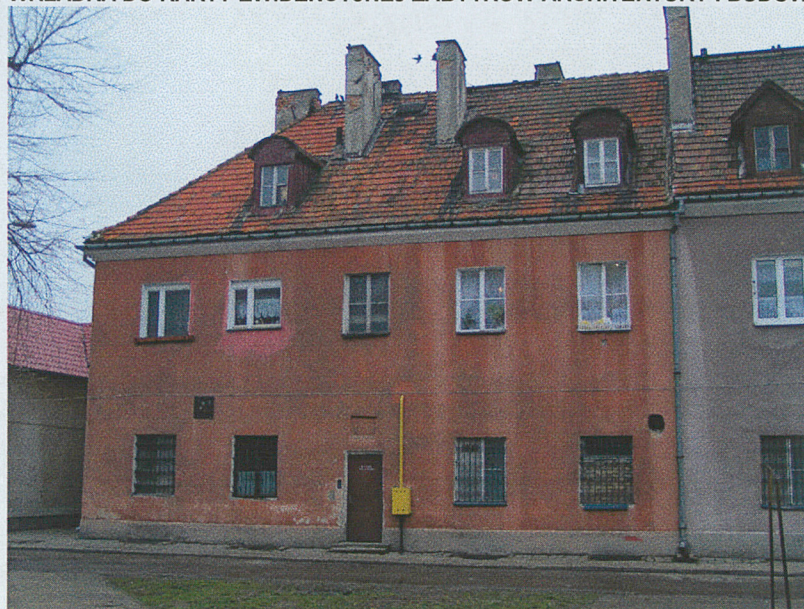
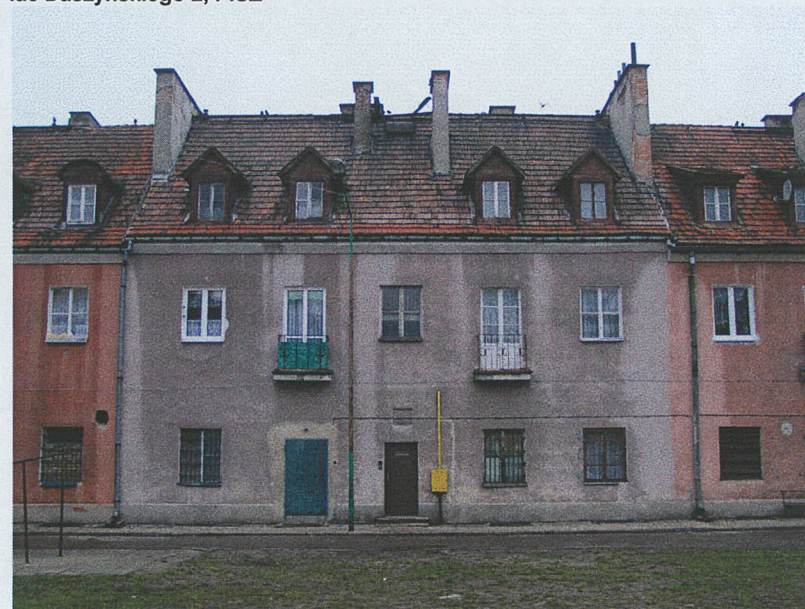
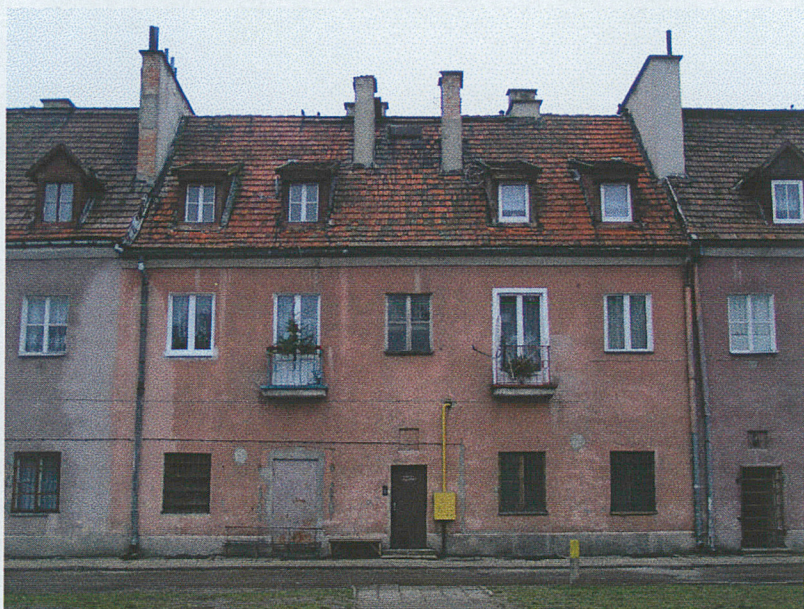
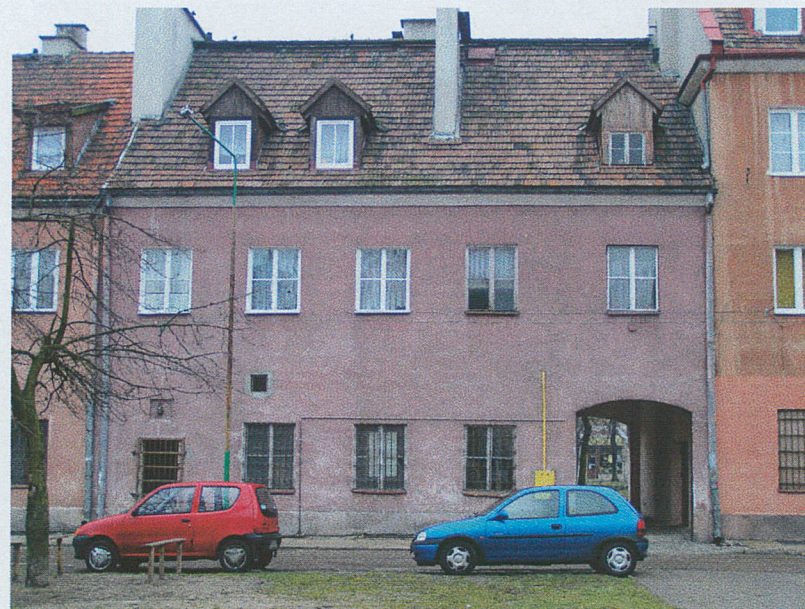
Elewacje — elewacja wsch. asymetryczna, 5-osiowa z przejściem bramnym do Placu *Daszyńskiego* pierwszej osi od prawej strony i otworami okiennymi w osiach pozostałych, z tym że w I kondygnacji otwór w 1 osi od lewej, przebudowany został na otwór drzwiowy; otwory drzwiowe i okienne w elewacji bez obramienia. 2 kondygnację zamyka wąski pas gzymsu listwowego. W połaci dachu 1 oś od prawej zamknięta lukarną szczytową. Lukarny szczytowe występują również między osią 1 i 2 oraz 1 i 3 licząc od lewej strony. Obróbki blacharskie, rynny i rury spustowe z blachy stalowej ocynkowanej.

Elewacja wschodnia a

Elewacja wschodnia b

Elewacja wschodnia c

Elewacja wschodnia d

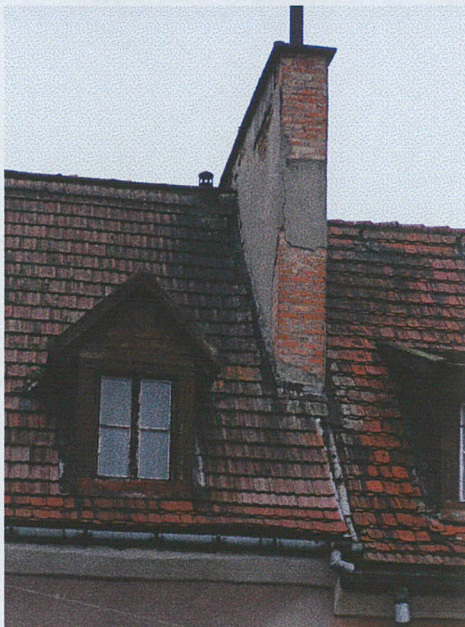
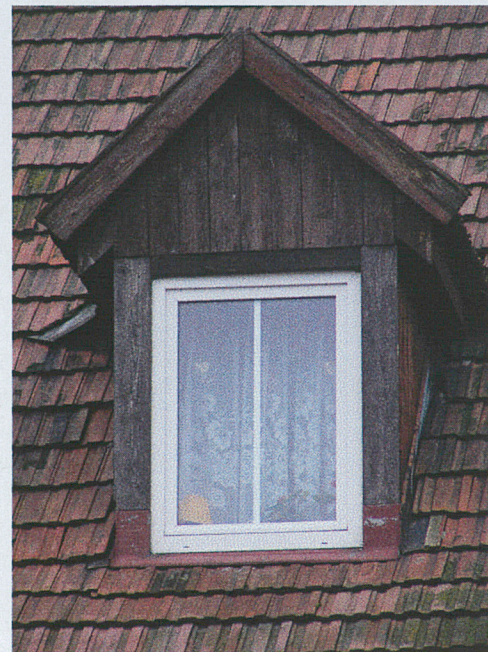
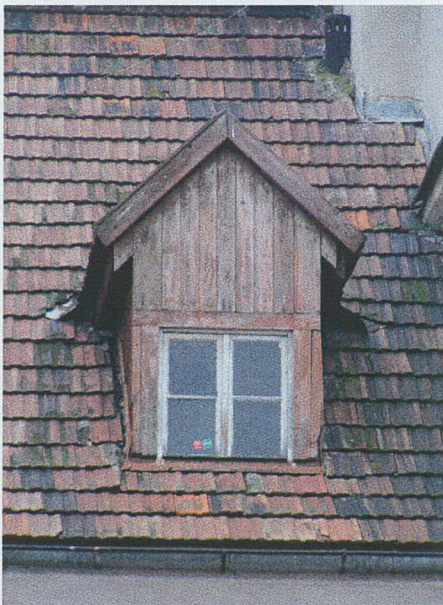
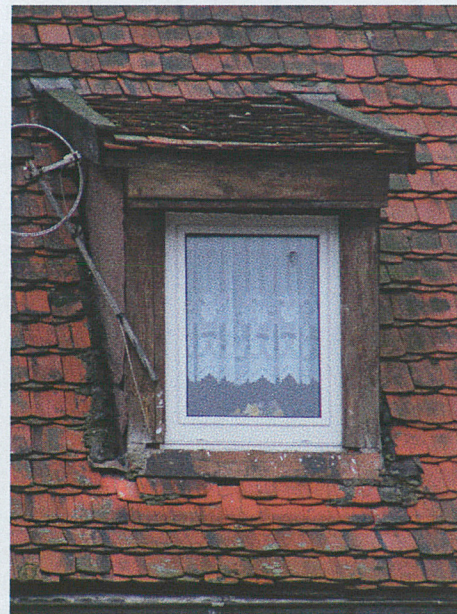
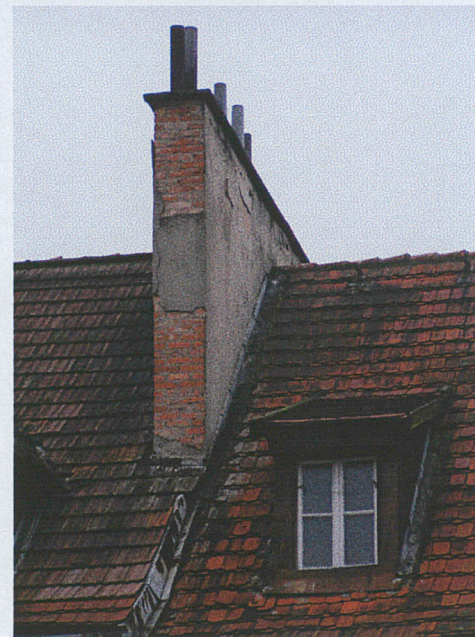
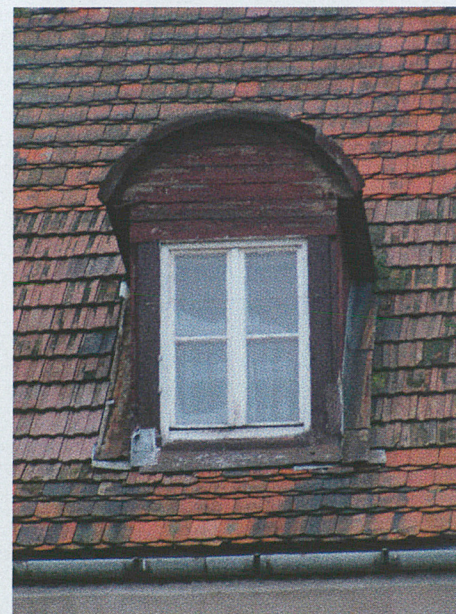
17. Prace remontowe W budynku po roku 50 przeprowadzono szereg prac remontowych i konserwatorskich, przyłączono również kolejne media.		18. Stan zachowania (fundamenty, ściany zewnętrzne, ścian wewnętrzne, sklepienia, stropy, konstrukcje dachowe, pokrycia dach, wyposażenie, i instalacje) <i>Zachowana bryła budynku. Nie stwierdza się wychyleń ścian od pionu. Brak odspojenia tynku od ścian. W miejscach dylatacji w wyniku dobudowy kolejnych części budynku widoczne szczeliny. Występują powierzchniowe spękania powłoki malarskiej, farba częściowo zmyta ze ścian. Mechanicznie miejscowo uszkodzony cokół. Brak oznak podciągania wody. Przecieki dachu spowodowały degradację ok. 30 m² poszycia dachowego i 9 krokwi. Powierzchnia tynku na kominie posiada spękania. Czapki dachowe zniszczone z dużymi ubytkami powierzchniowymi, spękanie. Ławy kominiarskie w złym stanie.</i>

Lukarna a

Lukarna b

Lukarna c

Lukarna d

Lukarna e

Lukarna f

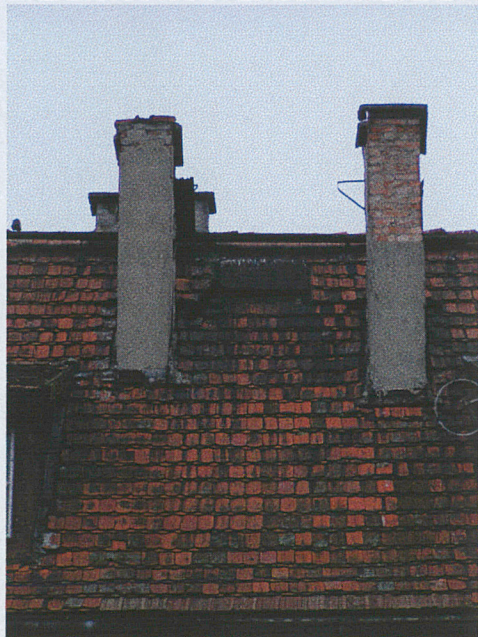
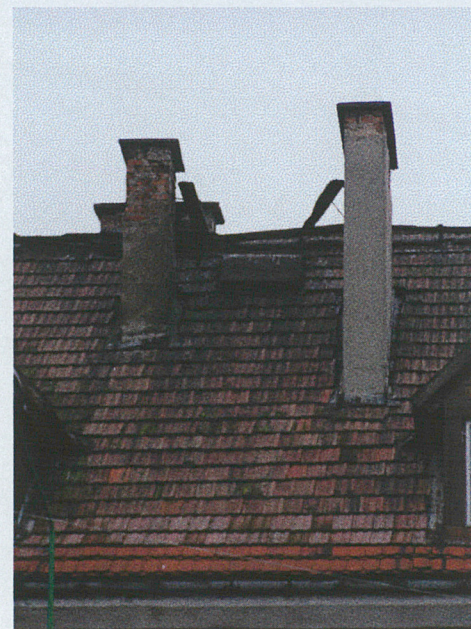
Dachówka a

Dachówka b

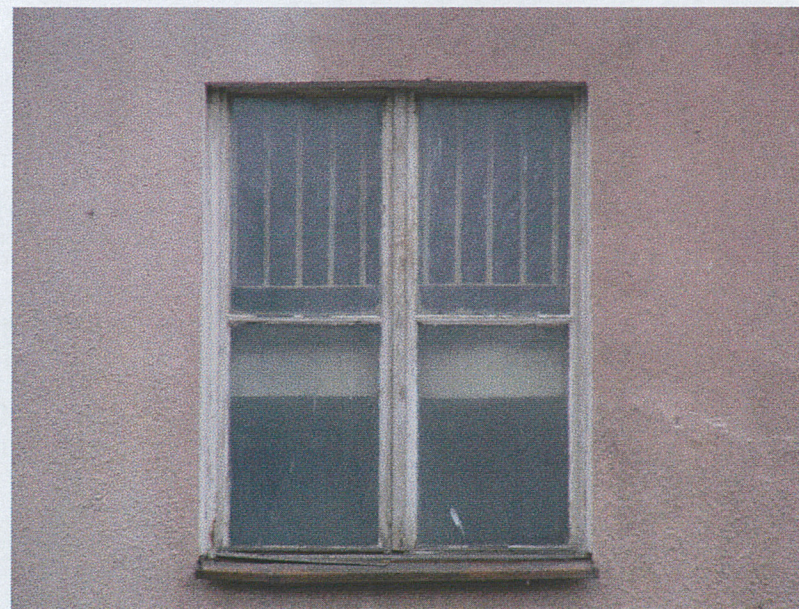
Posadzki — na klatkach schodowych lastryko, w pozostałych częściach podłogi drewniane z desek na legarach oraz lastryko. Schody — z elementów prefabrykowanych, proste, zabiegowe, policzkowe. Otwory okienne prostokątne zamknięte prosto, bez dodatkowego wykończenia, brak gzymsu; otwory okienne w I i II kondygnacji wykończone identycznie; okna II kondygnacji 2-skrzydłowe, z symetrycznymi podziałami, w I kondygnacji okna jednoodzielnne — witryny (elewacja zachodnia). Otwory drzwiowe prostokątne zamknięte prosto, bez dodatkowego wykończenia. Drzwi wewnętrzne drewniane i metalowe, 1-skrzydłowe.

Otwór okienny

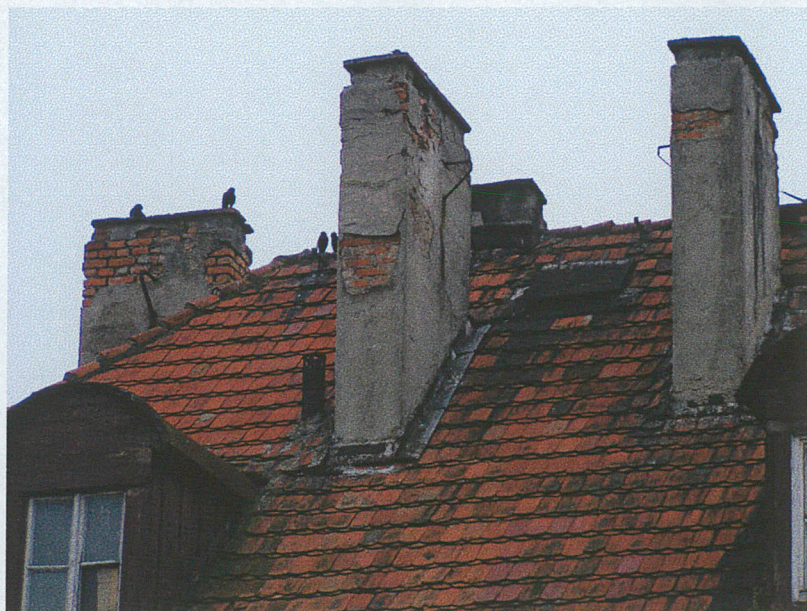
Kominy
