KOŚCIÓŁ PARAFIALNY P.W. Św Jana Ewangelisty

ŻEGOTY

1. Miejscowość <u>ŻEGOTY</u>	5. Obiekt (nazwa jak w karcie)	6. Zawartość wkładki (nazwa materiału uzupełniającego)
2. Gmina <u>Kiwity</u>	Kościół parafialny P.W.	C.d. P-kt 13 Opis obiektu
3. Powiat <u>Lidzbark Warmiński</u>	Św. Jana Ewangelisty	
4. Województwo <u>Warmińsko- Mazurskie</u>

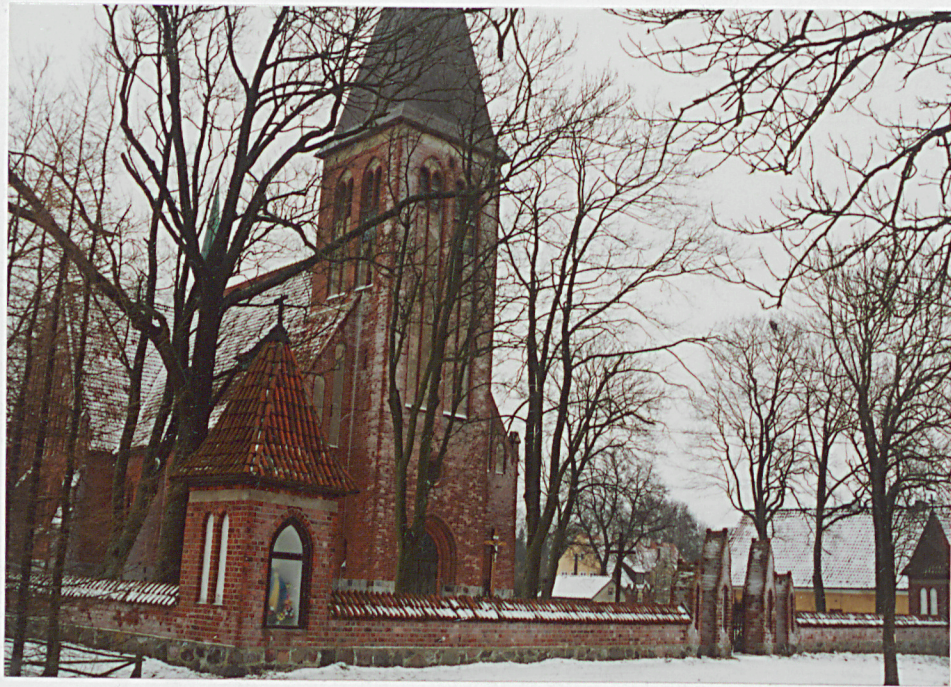
2

1. Widok na fasadę zach. od strony drogi.
2. Widok na ogrodzenie kościoła.
3. Widok na ogrodzenie kościoła i elewację pn.
4. Elewacja wsch. prezbiterium widok od strony zakrystii.
5. Wejście do zakrystii.
6. Widok na transept w elewacji pd.
7. Elewacja pd.
8. Portal główny w wieży kościoła.
9. Drzwi w elewacji bocznej.
10. Drzwi do zakrystii.
11. Brama główna w ogrodzeniu kościoła.
12. Jedna z czterech, kapliczka narożna w ogrodzeniu kościoła.

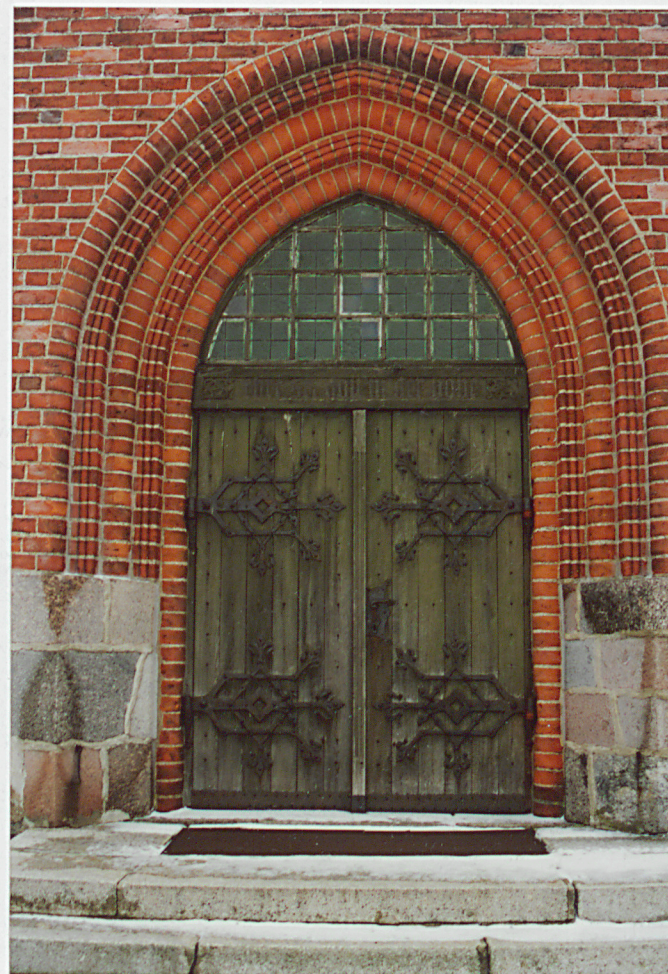
8

Portal główny uskokowy, profilowany murowany z cegły kształtki. Konstrukcja drzwi ramowo-płycinowa, płyciny w formie kasetonów od strony wewnętrznej skrzydła drzwi, od strony zewnętrznej opierzone pionowo deskami. W wieży drzwi ołożone blachą. Zawiasy czopowe, okucia pasowe rozbudowane, ozdobne. Zamki w dwu rodzajach nakładane i wpuszczane.
