P A Ł A C

3. Miejscowość M O R T Ę G I

11. Zdjęcia, plan sytuacyjny, rzuty

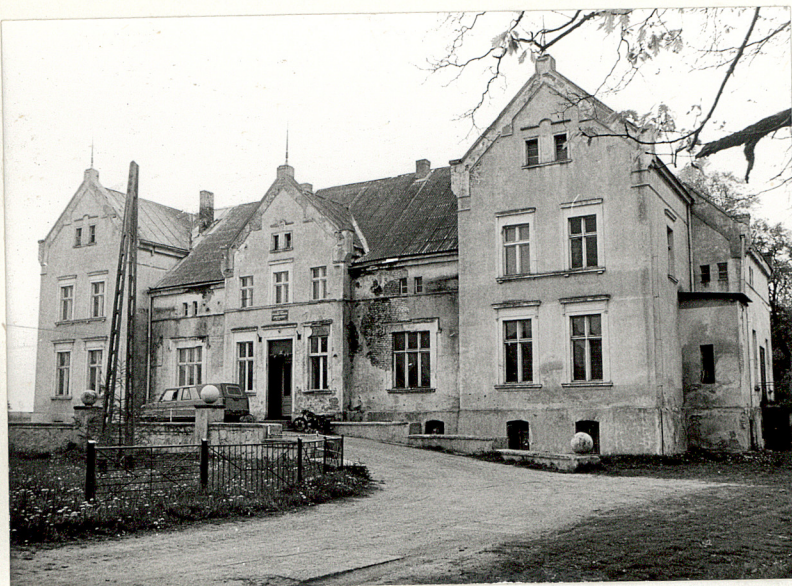
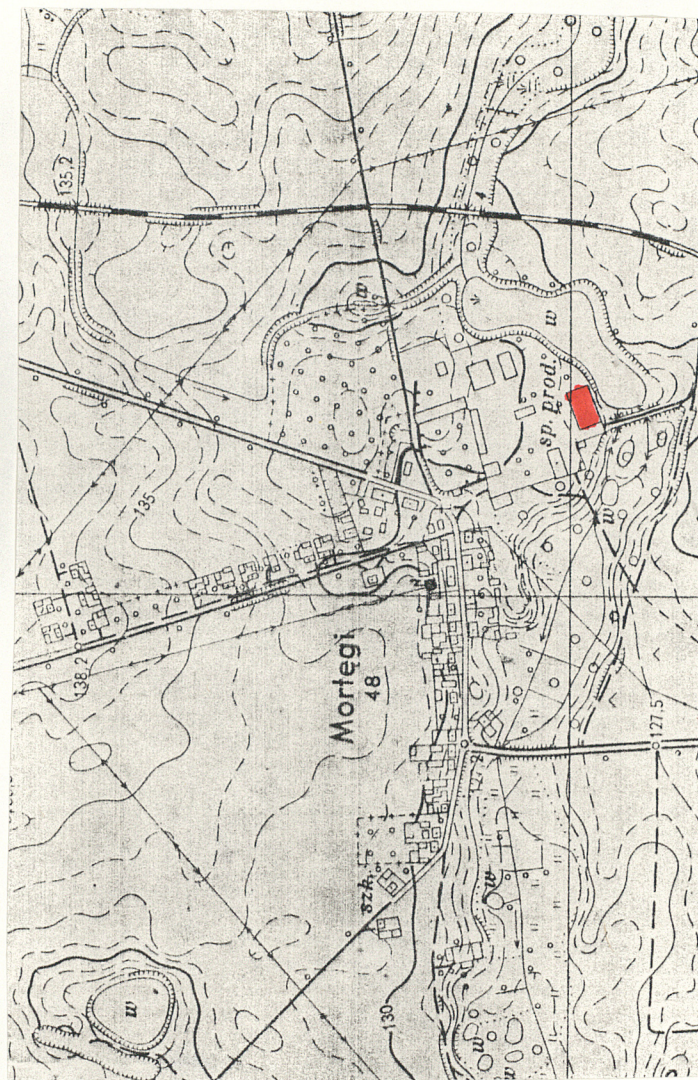
Materiał: Murowany z cegły, otynkowany, więźba dachowa drewniana, dach kryty eternitem (skrzydło główne) i blachą (skrzydła boczne).  
Bryła: Założony na planie litery "H" utworzonej z poprzecznego, parterowego skrzydła głównego i dwóch prostopadłych, piętrowych skrzydeł bocznych. Poszczególne skrzydła kryte dachami dwuspadowymi o kalenicach biegnących na tej samej wysokości. Budynek podpiwniczony.

Elewacje: Elewacja frontowa o bardzo wyważonej kompozycji polegającej na zestawieniu elementów horyzontalnych - elewacja skrzydła głównego i wertykalnych - piętrowego ryzalitu na osi tego skrzydła i dwóch piętrowych ścian szczytowych skrzydeł skrajnych tworzących ryzality flankujące elewację. Elewacja dziewięcioosiowa z trójosiowym ryzalitem środkowym; po obu jego bokach po jednym oknie i z dwuosiowymi ryzalitami skrzydeł bocznych. Wszystkie okna w obramieniach listwowych podkreślonych od dołu i u góry gzymsikami. Wszystkie trzy ryzality zwieńczone trójkątnymi szczytami z dwoma okienkami strychowymi: i trzema sterczynkami każdy.
