Nr inwent.:	<div style="text-align: center;"> <b>KARTA</b>  <b>WOJEWÓDZKIEJ EWIDENCJI ZABYTEKÓW</b> </div>		4. Miejscowość: KARCZEMKA 5057 Gmina: Małdyty Powiat: ostródzki Województwo: warmińsko-mazurskie

1. Obiekt:  687/3 budynek gospodarczy			2. Datowanie:  k. XIX w.
10. Sytuacja: skala 1:10 000   	11. Fotografia:     <i>widok ogólny elewacji</i>		6. Obręb: 7  Nr ewid. gr.: 21/4  7. Sposób użytkowania / funkcja obecna:  budynek gospodarczy  8. Własność:  prywatna  9. Informacje o ochronie:  REJESTR ZABYTEKÓW:  PLAN ZAGOSP. PRZESTRZENNEGO:  INNE:  gminna ewidencja zabytków

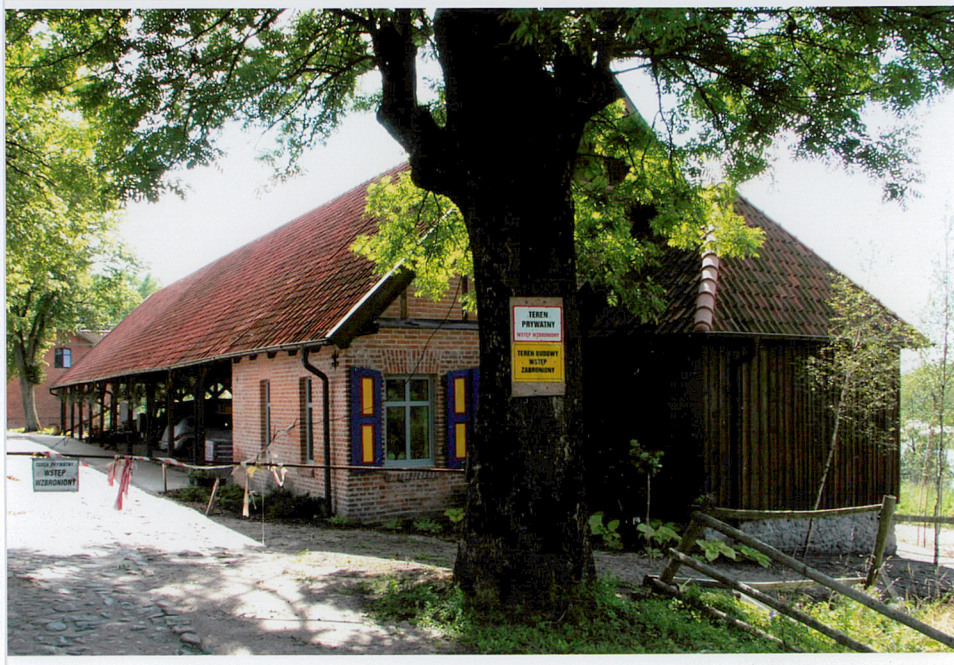
detal

Obiekt założony na planie prostokąta. Obecnie mocno przekształcony, w części stanowiący wiatę garażową wspartą na drewnianych słupach. Częściowo murowany z czerwonej cegły, nieotynkowany, ze szczytem o konstrukcji ryglowej i dostawioną drewnianą, deskową przybudówką. Dach bryły głównej 2-połaciowy, z okapami wspartymi na krokwiach, kryty dachówką ceramiczną holenderką. Dach przybudówki 3-połaciowy, kryty dachówką ceramiczną holenderką. Otwory okienne z ceglanymi parapetami. Okna i drzwi wtórne.

Obiekt mocno przekształcony.
