KARTA CMENTARZA

CZARNY LAS

ewangelicki

4. Obiekt (nazwa jak w karcie)
CMENTARZ EWANGELICKI

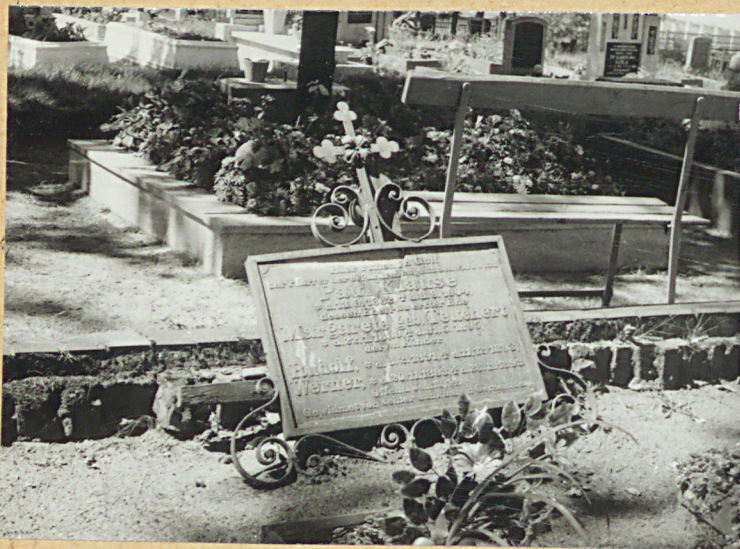
1. Nagrobek pastora Kausse (nr 9 na planie syt.)
2. Nagrobki z 1 ćw. XX w.
3. Nagrobek Hoffmann (nr 10 na planie sytuacyjnym)
4. Wnętrze cmentarza - część centralna
5. Nagrobek Hoffmanna (nr 7 na planie syt.)
6. Nagrobek-stella
7. Wodok od strony szosy (pn.) na cmentarz i jego ogrodzenie
8. Połamany krzyż żeliwny - pocz. XX w.
9. Widok na cmentarz (idrzewostan) z narożnika pd.-wsch.
10. Drewniana szopa (nr 1 na planie sytuacyjnym)
