1. Obiekt

WILLA w zespole sierocińca ob. plebiana

MARSZAŁKI

Marszałki 15 A
63-526 Bukownica

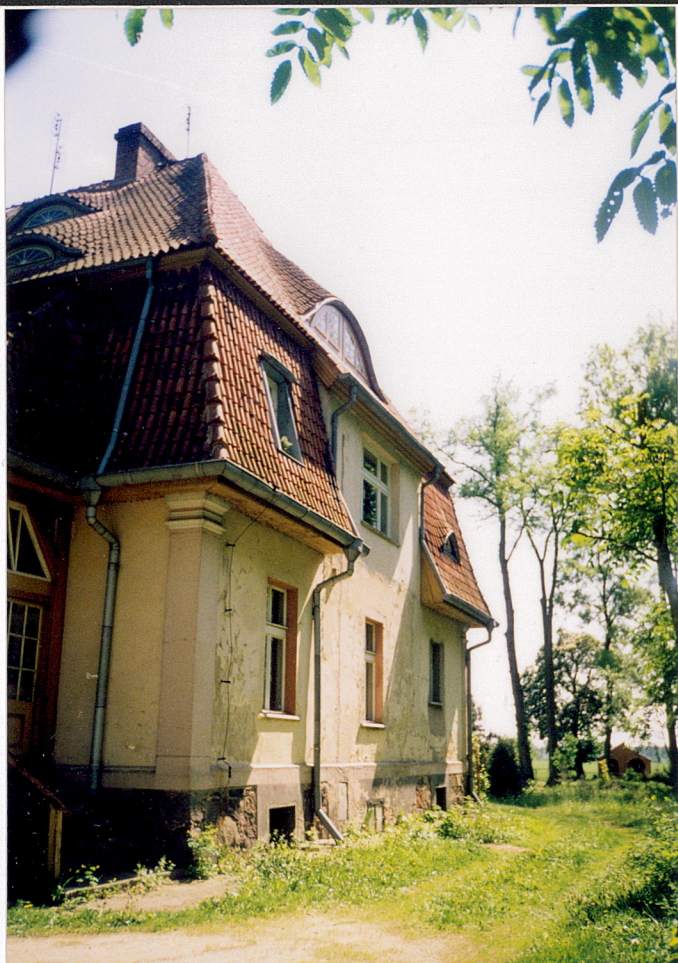
1. Willa - elewacja południowa
2. Elewacja zachodnia
3. Elewacja południowa
4. Elewacja wschodnia
5. Elewacja południowo - zachodnia
6. Elewacja północno - zachodnia
7. Widok na willę od strony stawu
8. Fragment ryzalitu południowego

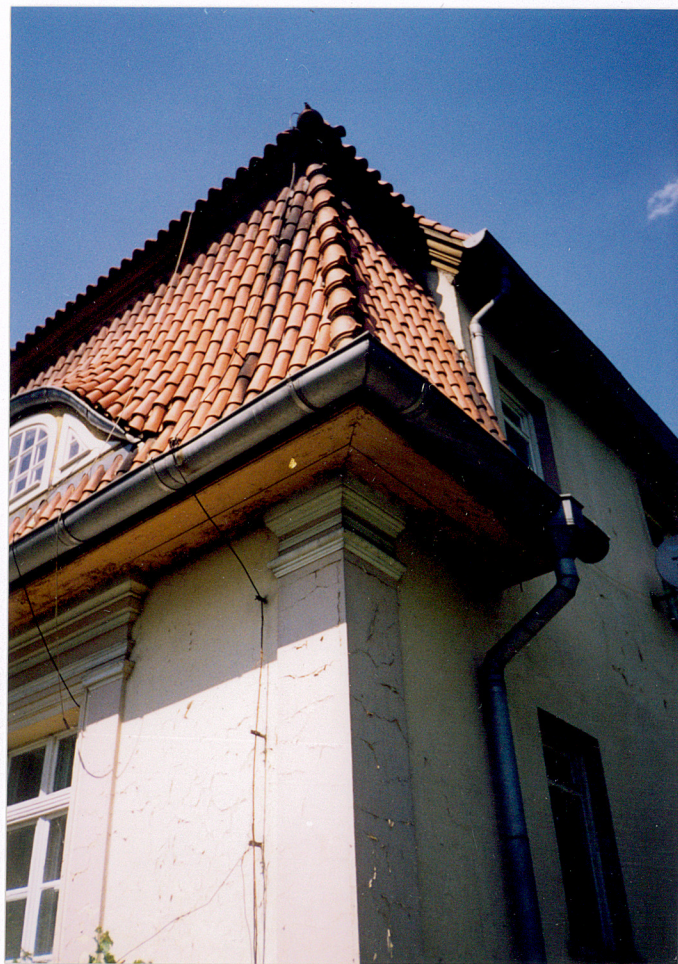
9. Okap, narożny pilaster
10. bramienia otworów okiennych - elewacja pd.
11. Okap - elewacja pd.
12. Strop belkowy w salonie
13. Kamienny cokół
14. Wnętrze przybudówki wejściowej, północnej
15. Ryzalit południowy - okno parteru
16. Ryzalit południowe - drzwi wejściowe
17. Drzwi wewnętrzne - salon
