**OŚRODEK DOKUMENTACJI
ZABYTKÓW W WARSZAWIE**
KARTA EWIDENCYJNA ZABYTKÓW
ARCHITEKTURY I BUDOWNICTWA

1. Obiekt **TEATR IM. WOJCIECHA BOGUSŁAWSKIEGO**
niejski, ob.

2. Czas powstania
1898-1900
odbudowa 1919-1936

3. Miejscowość
KALISZ

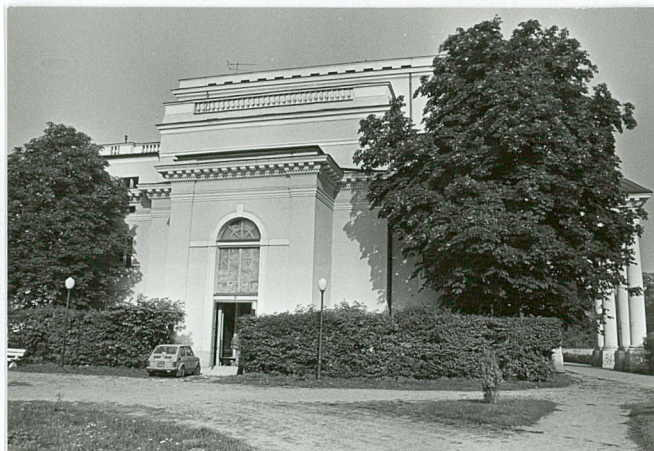
Materiał fotograficzny. 1. Widok teatru od strony mostu prowadzącego do Parku Miejskiego. 2. Elewacja południowa od strony cmentarza żołnierskiego. 3. Elewacja zachodnia od strony zespołu bankowego. 4. Portyk główny od strony północnej. 5. Elewacja wschodnia teatru od strony rzeki Prosnys. 6. Elewacja zachodnia i północna od strony alei Wolności. 7. Fragment elewacji północnej - wnętrze portyku. 8. Fragment oprawy drzwi wejściowych. 9. Portyk - cokół i baza kolumny portyku. 10. Detal architektoniczny elewacji wschodniej - głowica kolumny portyku. 11. Fragment detalu architektonicznego elewacji zachodniej - głowice pilastrów. 12. Belkowanie korpusu głównego. 13. Spiętrzenie brył - balustrada ażurowa. 14. Otwór okienny z dekoracją płyciny elewacji zachodniej. 15. Otwór drzwiowy portyku elewacji wschodniej. 16. Wnętrze holu głównego - część południowa / szatnie./ 17. Hol główny - foyer. 18. Wejście na parter wysoki z przyziemia w części północnej. 19. Wnętrze przyziemia wysokiego - widok na widownię od strony sceny. 20. Dekoracja portalu sceny. 21. Łoże w części zachodniej widowni. 22. Wnętrze rekwizytorni - strop i schody drabiniaste na drugi poziom pomieszczeń. 23 - 25. Strop nad sceną główną - sznurownia. 26. Wnętrze poddasza - fragment konstrukcji wieżby dachowej nad dostępną częścią wieżby - widoczne ozbrojenie i obmurowanie elementów konstrukcji wieżby dachowej.

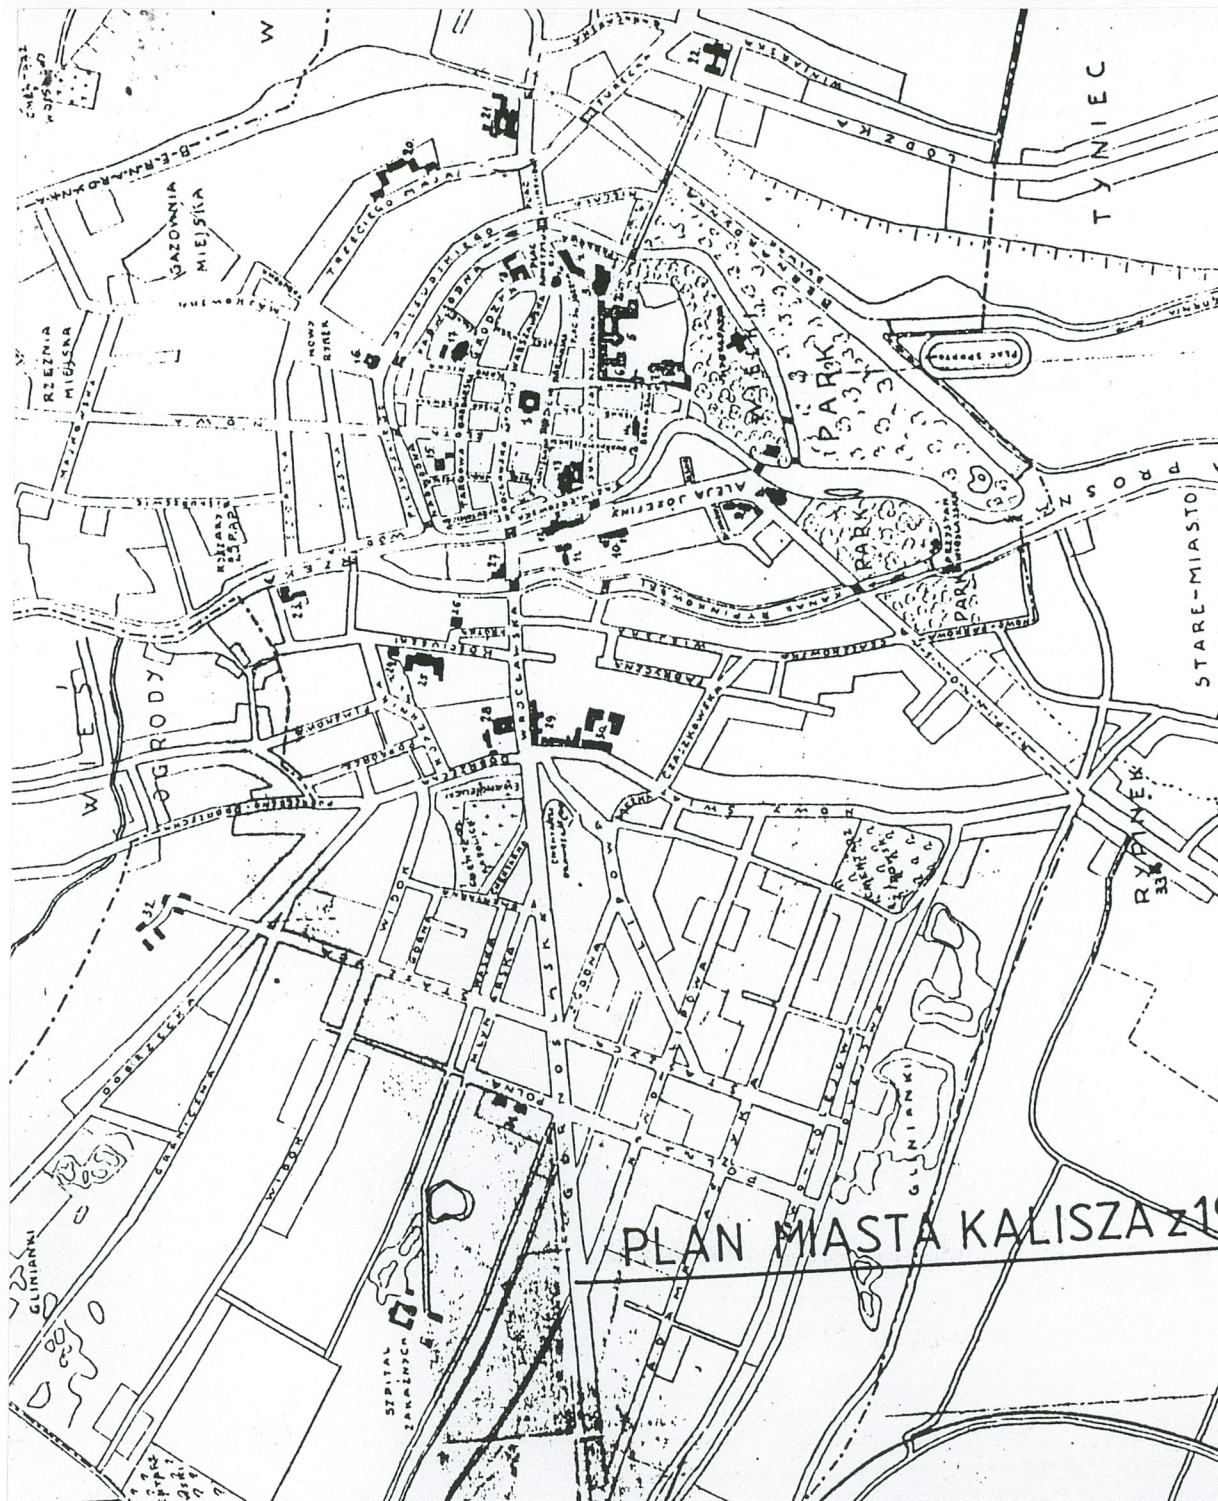
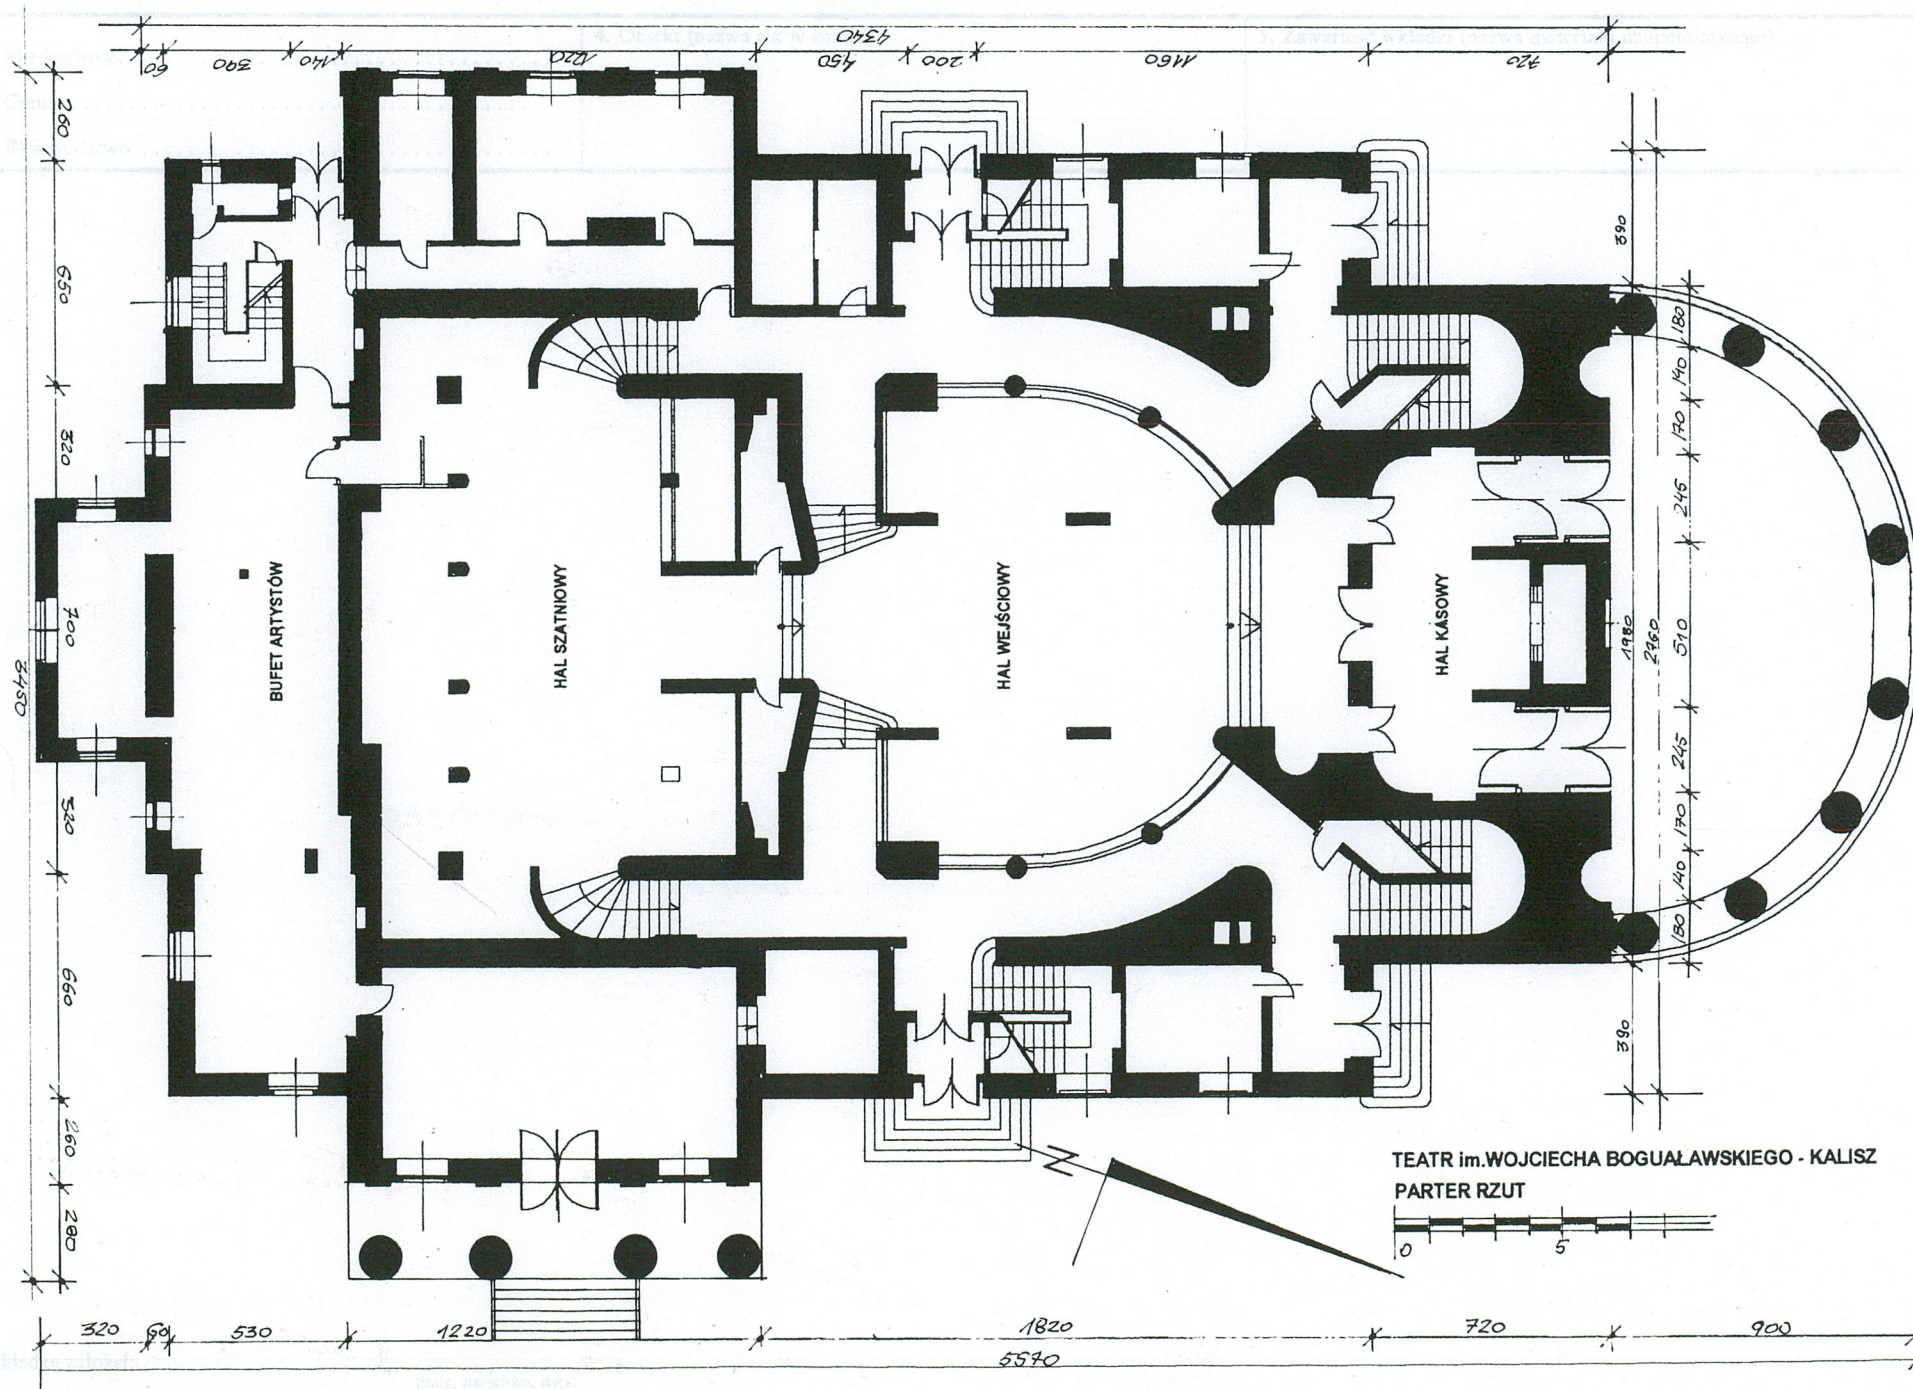
Rzut – budynek teatru założony na planie złożonym, na czworobok prostokąta wydłużonego na osi północ – południe z wysuniętym, założonym na planie półkola portykiem wspartym na ośmiu kolumnach od strony północnej poprzedzonym półkolistymi schodami nałożony prostokąt budynku wydłużony na osi wschód – zachód zsunięty w część południową obiektu. Dwa wejścia główne do budynku rozmieszczone symetrycznie od strony północnej w portyku, po obu jego stronach cofnięte dwa wejścia dodatkowe. Wejścia boczne od strony wsch. i zach. Umieszczone naprzeciwległe. Wnętrze potraktowane w części środkowej amfiladowo, ze zróżnicowaniem poszczególnych poziomów, na które prowadzą krótkie biegi schodów. Od strony północnej oraz wsch. i zach. Zlokalizowane cztery klatki schodowe łączące przyziemie z widownią i balkonami. W części połud.
