690/1
KOŚCIÓŁ EWANGELICKO-AUGSBURSKI

1882 - 1883

K O Ł O

**KOŁO - ZESPÓŁ SAKRALNY
EWANGELICKO-AUGSBURSKI**

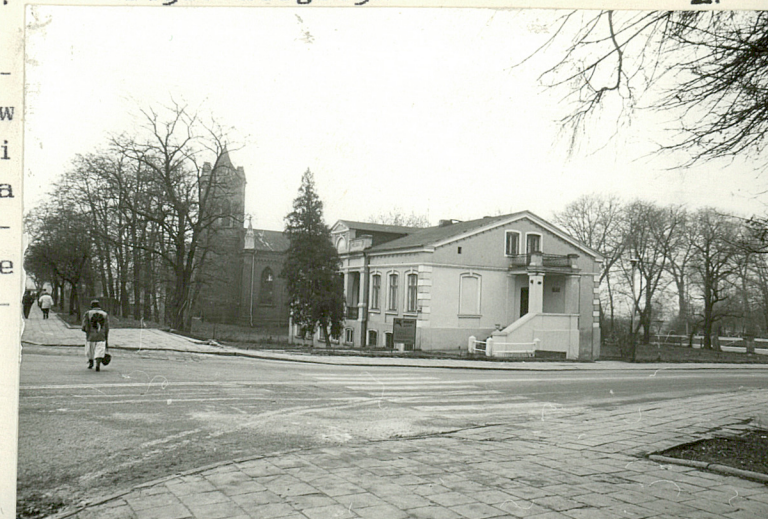
1. Widok ogólny zespołu sakralnego z ul. Sienkiewicza, od strony mostu na Warcie (płd.).
2. Widok ogólny zespołu sakralnego z ul. Słowackiego, od strony pastorówki.

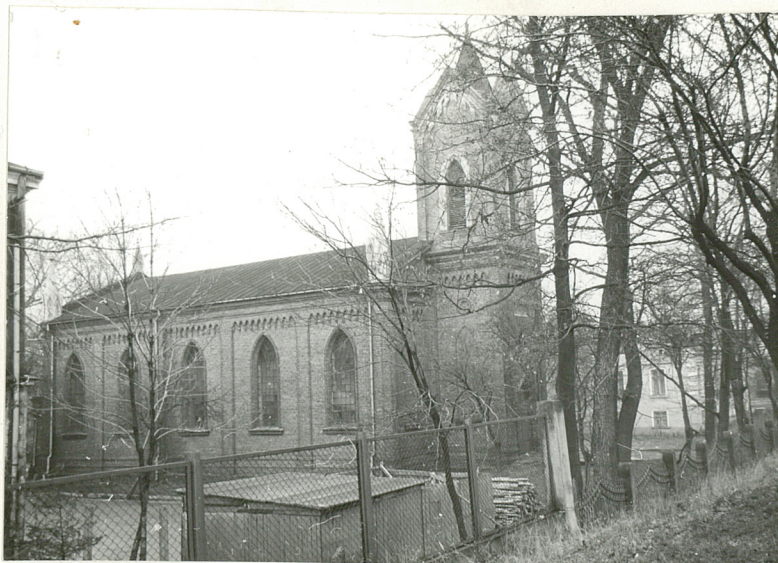
3. Brama z furtami od strony ul. Sienkiewicza.
4. Kościół - widok ogólny od płd.
5. Elewacja płd. - widok ogólny.
6. Ściana płd., fragment - gzyms koronujący, fryz arkadkowy.

SYTUACJA - zespół sakralny położony na płn. od Starego Miasta, na pld. skraju Przedmieścia Warszawskiego, przy ul. Sienkiewicza, która odchodzi w kierunku płn.-wsch. z narożnika Starego Rynku na prawy brzeg Warty. Budynek kościoła w odl. ok. 70 m na płn. od mostu. Usytuowany poniżej nasypu [fot. 4], po zach. stronie ulicy, oddzielony od niej pasem starodrzewia, wygrodzony dekoracyjną, ażurową kratą na podmurówce i masywnych, tynkowanych słupkach. Na płn. od niego za pasem drzew znajduje się, obecnie odgródzona płotem z siatki, pastorówka [fot. 2]. Na pld. granica z zespołem budynków szkolnych [fot. 1] wyznaczona rzędem drzewek. Od zach. oddzielony od parku miejskiego ul. Zieloną, teren przykościelny wydzielony płotem z siatki i starodrzewiem. Teren kościoła dostępny od strony ul. Zielonej i z terenu szkoły, brama z furtkami [fot. 3] od ul. Sienkiewicza obecnie zamknięte.

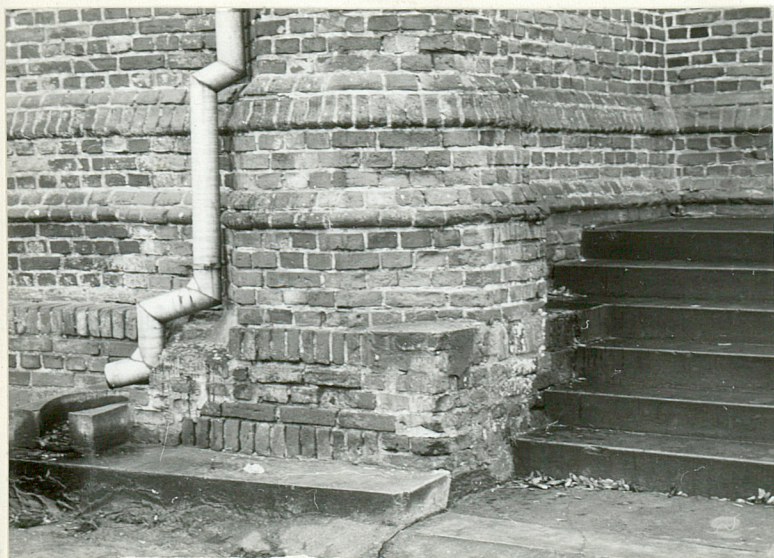
ELEWACJE - ceglane, na wysokim dwuczęściowym cokole, zwieńczone podwójnym pasem gzymsu koronującego. **Cokół** [fot. 13] - trójuskokowy: w części dolnej dwa pasy rolki, powyżej gzyms z cegły profilowanej leżącej (o profilu wałka) i cegły fazowanej - sfazowanej, gzyms górny z cegły profilowanej stojącej (o profilu gruszki). **Ściany** podzielone lizenami połączonymi górną fryzarką na uskokowych konsolkach [fot. 6]. **Gzyms koronujący** - część dolna z cegły o profilu wałka i nadwieszanej cegły fazowanej, część górna z rolką rozdzielającą cegły uskokowo fazowane i warstwę cegieł o profilu wałka. **Elewacje korpusu pñ. i pñd.** [fot. 5, 14] - analogiczne; pięcioprzęsłowe; lizeny rytmizujące ściany wyprowadzone z dolnej części cokołu, przeszła z wysokimi ostrołukowymi oknami w rolkowej opasce na profilowanym parapecie; narożniki ujęte wygierowanymi ośmiobocznymi filarami, zwieńczonymi sterczynami [fot. 12]. **Sterczyny** tynkowane, ośmioboczne, masywne, ścianki z ostrołukowymi blendami z trójkątnie wygierowanym, profilowanym gzymsem koronującym, zwieńczone ostrosłupowo z kwiatonem na górze. **Fasada** [fot. 18] - dwukondygnacyjna, dolna kondygnacja [fot. 19]: elewacja ściany szczytowej korpusu ujęta filarami narożnymi, rozdzielona wieżą na dwie jednoosiowe części, osie z ostrołukowymi blendami dekorowane lizenami i arkadkowym fryzem, szczyty wydzielone profilowanym gzymsem [fot. 17]. **Wieża** - dwukondygnacyjna; dekorowana narożnymi lizenami spiętymi arkadkowym fryzem w dolnej kondygnacji i

11. Szczyt zach. - gzyms koronujący, sterczyny.
12. Zwieńczenie narożnika płn.-zach. korpusu.
13. Cokół, fragment - narożnik płn.-zach. korpusu.
14. Elewacja płn. - widok ogólny.

MATERIAŁ, KONSTRUKCJA, TECHNIKA - Cokół mur. z cegły na podmurówce z kamienia łamanego, dekorowany dwoma pasami rolki i dwoma pasami gzymsu mur. z cegieł profilowanych i fazowanych [fot. 13]. Ściany: mur. z cegły na wątku krzyżowym, gzymsy ścian szczytowych korpusu tynkowane, część sterczyn betonowych; wewnętrzne tynkowane, malowane, korpusu - polichromowane, część polichromii pobiałkowana [fot. 22]. Stropy i sklepienie pozorne deskowe, pseudokasetonowe o drobnym podziale profilowanymi listwami [fot. 25]; sklepienie pozorne nieckowe; podciąg stropu dekorowany profilowanymi, gipsowymi listwami; strop pod balkonem - tynk na trzcinie, polichromowany [fot. 26]. Wieżba dachowa: drewniana - niedostępna. Pokrycie dachu: papa. Posadzki: z płytek ceramicznych ośmiobocznych i mniejszych kwadratowych, przed ołtarzem - kwadraty w układzie diagonalnym, między schodami - kwadraty w układzie równoległym; wylewka betonowa. Podłogi: deskowa biała w zakrystii i na balkonie. Schody zewnętrzne: mur., obetonowane; jednobiegowe; jednostronnie zamknięte wymurowaną, tynkowaną ścianką policzkową w formie niskiej balustrady - przed wejściem do zakrystii [fot. 10]. Wewnętrzne: mur., obetonowane; zabiegowe [fot. 29]; symetryczne; od wnętrza oddzielone mur. ścianą w kształcie litery "U"; z szerokim, prostokątnym przejściem na osi [fot. 27] - na balkon. Balkon wsparty na drewnianych słupach, belki podciągu mocowane na stalowe kotwy; słupy - o czworobocznym cokole i zwieńczeniu, trzon o fazowanych narożnikach, zwieńczenie dekorowane poziomymi listwami; balustrada - drewniana, pełna, ramowo-płycinowa, płyciny w układzie równoległym, dolny pas prostoką-

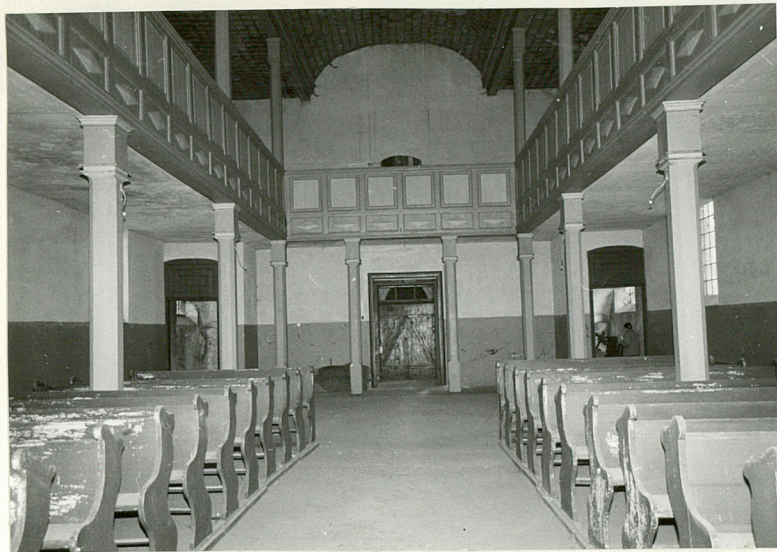
WNĘTRZE - kościoła przekryte stropami i pozornym sklepieniem między balkonami jednolicie dekorowanych drobnymi pseudokasetonami; dwupoziomowe w części z balkonem w kształcie litery "U", rytmizowane rzędami słupów podtrzymujących balkony i belki podciągu stropu [fot. 27]; z wydzielonymi ścianą pod balkonem schodami i pomieszczeniami pod nimi, ściany i strop pod balkonem polichromowane; wewnątrz wieży z niszami w bocznych ścianach; zakrystia z ołtarzem, kazalnicą, ławkami - spełniająca obecnie rolę kaplicy.

27. Wnętrze - widok ogólny od strony ołtarza.
28. Wnętrze, fragment - wejście pod schody.
29. Wnętrze, fragment - schody na balkon.
30. Fragment wnętrza wieży.

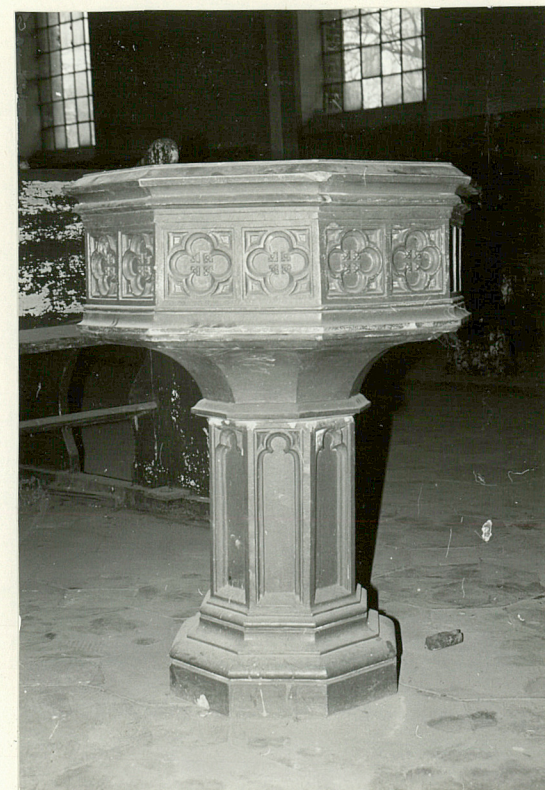
WYPOSAŻENIE - ołtarz główny mur.: architektoniczny z malowaną na ścianie sceną ukrzyżowania [fot. 22]; chrzcielnica ceramiczna: z cytatem z ewangelii św. Marka [fot. 31]; kazalnica dREW. w zakrystii; 2 krucyfiksy przenośne.
 INSTALACJE - elektryczna w zakrystii - kaplicy, w trakcie zakładania elektryczna w kościele.

31. Chrzcielnica metalowo-ceramiczna.
