1. Obiekt

Kościół parafialny p.w. Św. Barbary

1887 r.

GRYZYNA

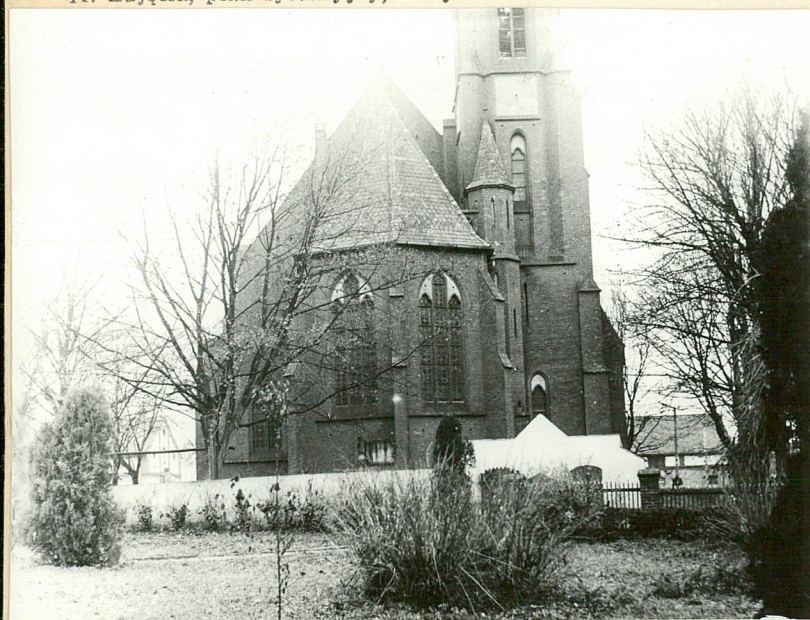
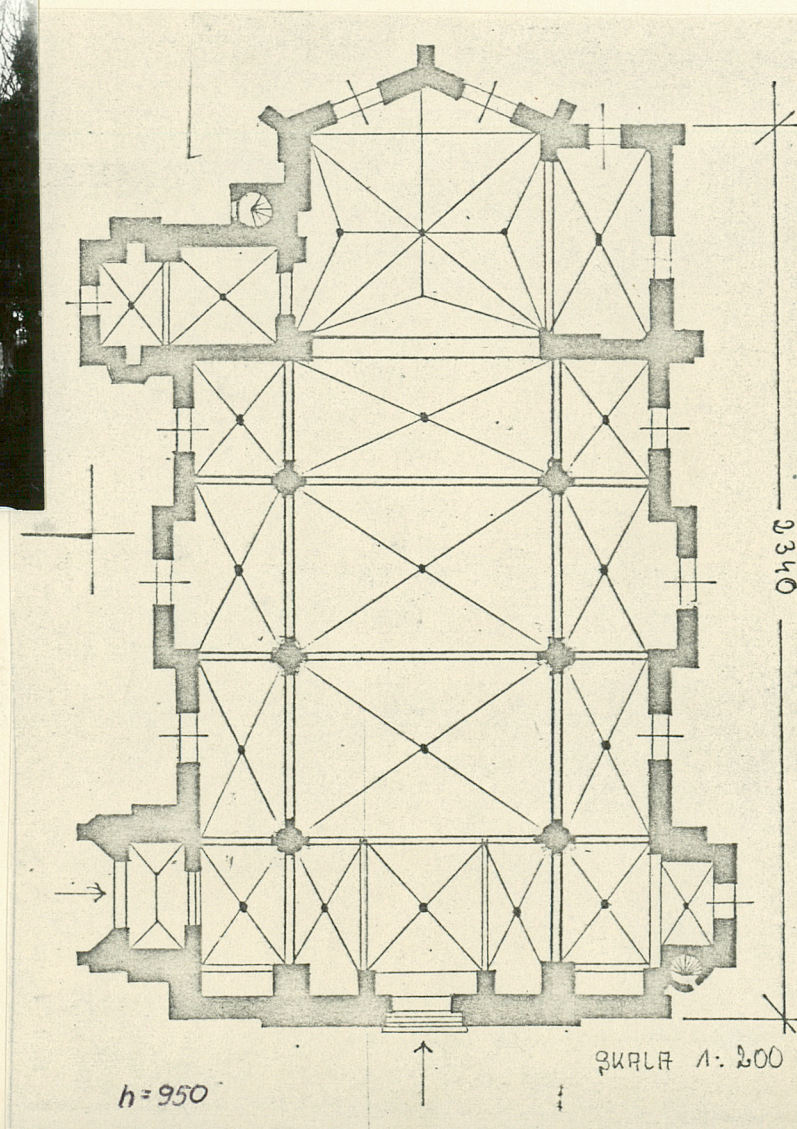
11. Zdjęcia, plan sytuacyjny, rzuty

Kościół usytuowany pod pd. stroną drogi prowadzącej do Wojnowic, na niewielkim wzniesieniu, otoczony murem z kamienia polnego. Około 40 m na wsch. znajdują się oficyny pałacowe, od pd. otoczony zabudowaniami SHR. Kościół orientowany.

Zbudowany z cegły o układzie ^{jętkowo-}główkowym, o wieżbie dachowej ^{jętkowo-}stolcowej /z dachem 2-spadowym korpusu i 2-spadowymi wybudówkami w dachu /nad kruchtą i kapliczką pd./, 4-spadowym prezbiterium, pulpitynymi kapliczkami w elewacji pd. i kruchtą, stożkowym wieżyczką i dzwonnicy - pokrytymi łupkiem.

Kościół w typie trój-nawowych. Założony na planie prostokąta z dwubocznie zamkniętym prezbiterium, z dostawionymi od pd. dwoma prostokątnymi kapliczkami, od pn. z prostokątną zakrystią i kruchtą. Podstawę organizacji bryły stanowi jednokondygnacyjny, oszkarpany dominujący prostopadłościan korpusu z dachem o stosunku 1:1,5, z wydzielonym prezbiterium z dachem nieco niższym od dachu korpusu, z ośmioboczną wieżyczką z dachem nieco niższym od dachu prezbiterium oraz 3-kondygnacyjnym prostopadłościanem zakrystii i dzwonnicy z dachem dwa razy wyższym od korpusu.

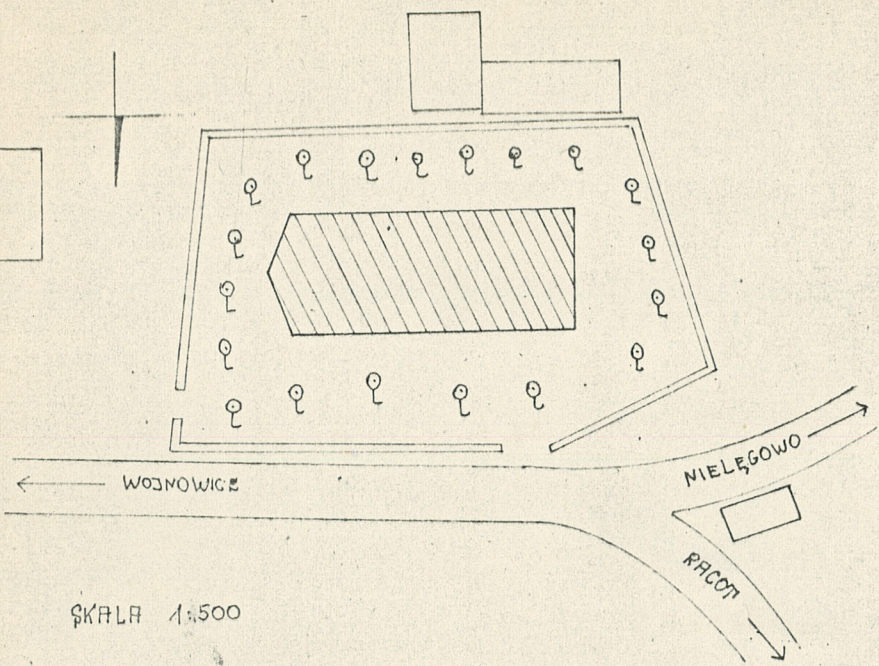
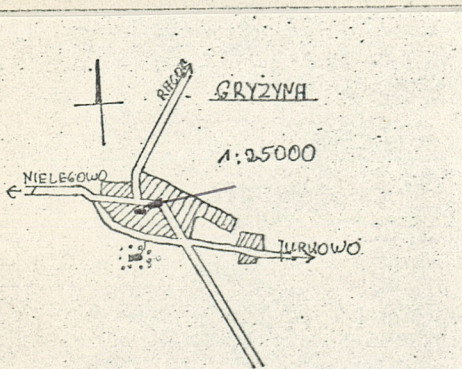
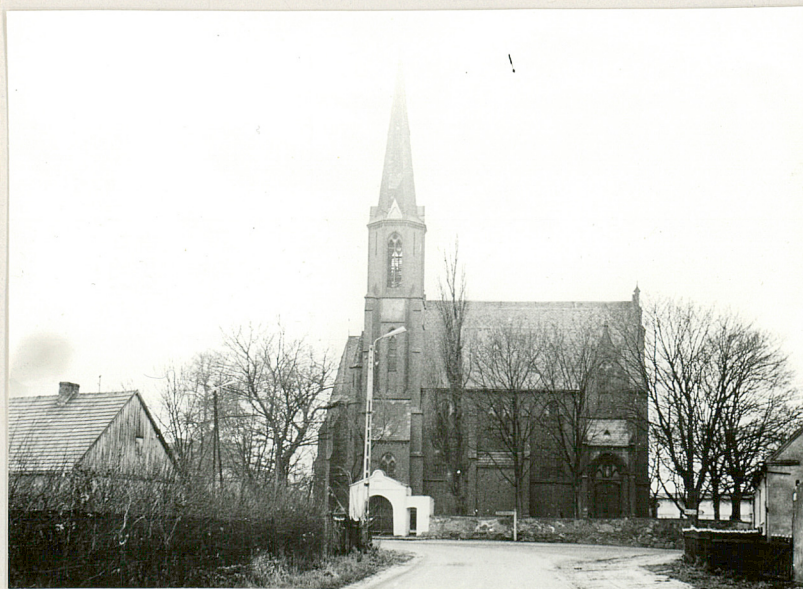
1. Miejscowość GRYZYNA	2. Obiekt (nazwa jak w karcie) Kościół parafialny p.w. Sw. Barbary	3. Zawartość wkladki (nazwa obiektu lub materiału uzupełniającego) plan sytuacyjny i orientacyjny, zdjęcie, dokończenie opisu
---------------------------	--	--

doń wieżyczką ze schodami na emporę organową/. Nad kapliczkami w dachu- wybudówki z oknami, o szczytach dekorowanych jak szczyt fasady. W części korpusu gł. 3 okna między szkarpami. Elewacja wsch. z dwoma oknami w ścianach ukośnych między trzema szkarpami. Do prezbiterium od pn. przylega wieżyczka ze schodami na dzwonnice i z ostrołukowym wejściem od pn. Elewacja pn. z dostawioną od wsch. zakrystią /nad nią 2-kondygnacyjna dzwonnica - w II kondygnacji 8-boczna z oknami maswerkowymi, witrażowymi/ między dwoma przyporami sięgającymi do końca II kondygnacji dzwonnicy, od zach. kruchta z ostrołukowym, rozglifionym wejściem z profilowanym tympanonem i figurką Sw. Barbary w nim /drzwi drewniane o dekoracyjnych zawiasach/. Nad kruchtą w dachu - wybudówka analogiczna do pd. Część korpusu gł. rozwiązana identycznie jak pd. Wszystkie okna ostrołukowe, witrażowe, maswerkowe.
