1. Obiekt **922/20**  
**DOM ODDZWIERNEGO**

2. Czas powstania  
ok. 1899-1910

3. Miejscowość  
**WASOWO**

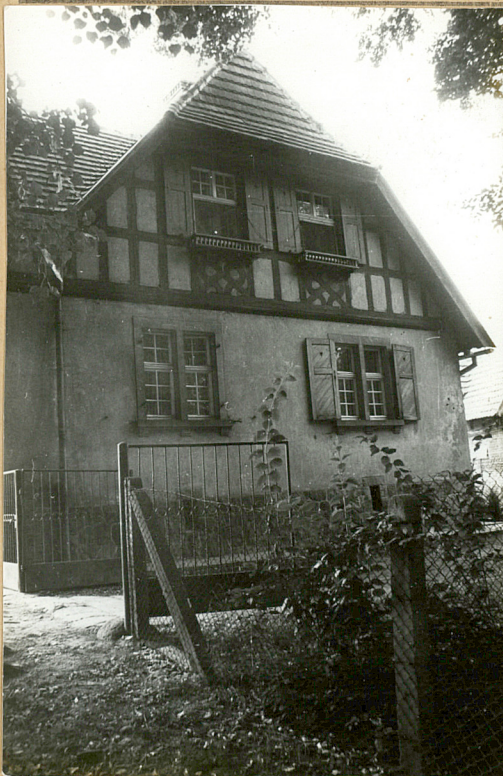
1. Elewacja południowa.
2. Elewacja wschodnia.
3. Elewacja zachodnia i północna.
4. Fragment elewacji północnej.
5. Fragment elewacji północnej i zachodniej oraz ogrodu.
6. Szczyt pseudoryzalitu w elewacji południowej.
- 7, 8. Otwory do piwnicy i detal kamieniarki podmurówki.
9. Brama wjazdowa i fragment elewacji południowej.
10. Furтка wejściowa w murze przy bramie wjazdowej.
11. Budynek inwentarski od południowego wschodu.
12. Budynek inwentarski od strony południowozachodniej.
13. Fragment elewacji wschodniej.
