1. Obiekt zabytkowy

Kościół par. p.w. Nawiedzenia NMP

Lubosz gm. Kwieciec  
DON. HIE DZYCHODEKI

32. Przebieg prac konserwatorskich

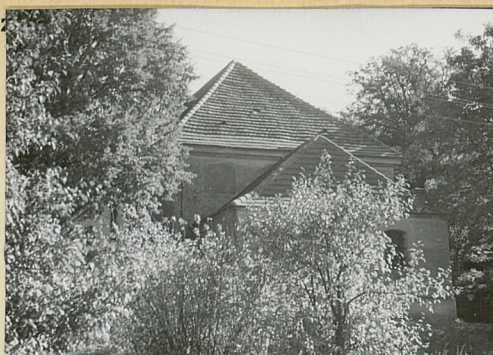
31. Szkic sytuacyjny, plan schematyczny

Kościół murekamy, tykowany, na planie prostokąta z nowym dobudowaniem z przodu od zach. Murów jednonawowy. Podpiwniczony. Dach dwuspadowy. Kłoty dachowe, Fasada wschodnia 2-kondygnacyjna z dzwonnice.
