884/1 PAŁAC OB. SZKOŁA

BRZEŻNO

1. Miejscowość	2. Obiekt (nazwa jak w karcie)	3. Zawartość wkładki (nazwa obiektu lub materiału uzupełniającego)
BRZEŹ NO	PAŁAC OB.SZKOŁA	opis c.d. / rzut parteru

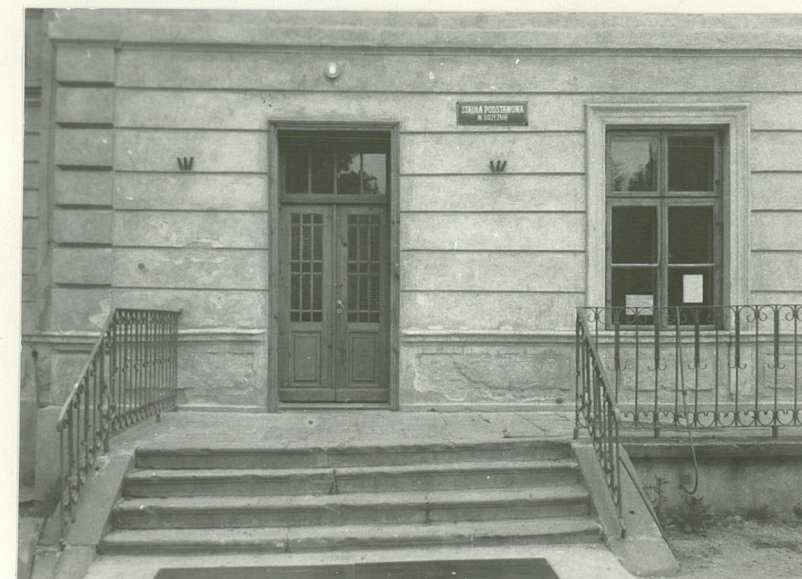
7.

i wyjściowe na balkon z szybami w górnej części skrzydeł /fot.7,8/, w wieży jednoskrzydłowe ramowo-płycinowe /fot.9/, zewnętrzne w wieży klepkowe.

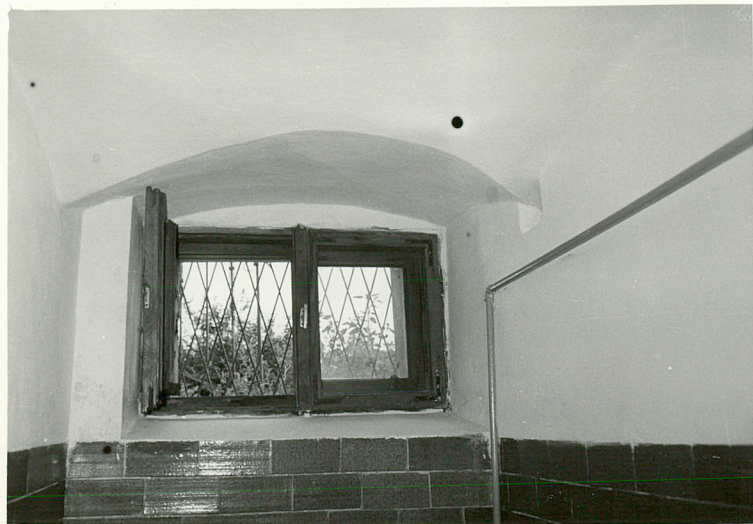
10.

MATERIAŁ, KONSTRUKCJA, TECHNIKA. Cokół mur. z cegły tynkowany. Ściany mur. z cegły wewnątrz i zewnątrz tynkowane. Nadproża stalowe z dwuteowników. Sklepienia w skrzydle wschodnim nad piwnicą sklepienie kolebkowe. Stropy w przybudówce od południa nad piwnicą i parterem odcinkowe na belkach stalowych, pozostałe płyta Kleina. Więźba dachowa drewniana, płatwiowo - kleszczowa /fot.1,2/. Dachy dwuspadowe, połacie wysunięte poza lico muru na kroksztynach, na wieży dach stożkowy niski ośmioboczny. Pokrycie dachu dachówka karpiówka w koronkę, na wieży papa na pełnym deskowaniu. Posadzki na korytarzach lastrico, w sanitariatach /w skrzydle wschodnim w piwnicy/ oraz w dobudówce od południa terakota, w kotłowni wylewka betonowa. Podłogi deskowe w pozostałych pomieszczeniach /klasach/. Schody w skrzydle południowym /pierwotnym/ betonowe obłożone drewnem zabiegowe z pierwszej na drugą kondygnację, wyżej dwubiegowe powrotne z balustradą drewnianą /fot.3/. W dobudówce południowej do piwnicy schody betonowe. W części północnej schody dwubiegowe powrotne z balustradą drewnianą, w skrzydle wschodnim schody do sanitariatów zabiegowe, betonowe obłożone lastrico z poręczą metalową /fot.4/. Schody zewnętrzne - od strony północnej kamienne, od strony wschodniej jednobiegowe proste do kotłowni. /fot.5/. Otwory prostokątne, prostokątne przekryte łękiem odcinkowym /drzwiowe w wieży/, prostokątne przekryte łękiem pełnym. Okna ościeżnicowe, dwudzielne, sześciopolowe /fot.6/, okna w wieży, dobudówce i piwniczne krosnowe /fot.10/. Drzwi zewnętrzne - ramowo-płycinowe z naświetlem, jedno- i dwuskrzydłowe, od strony północnej

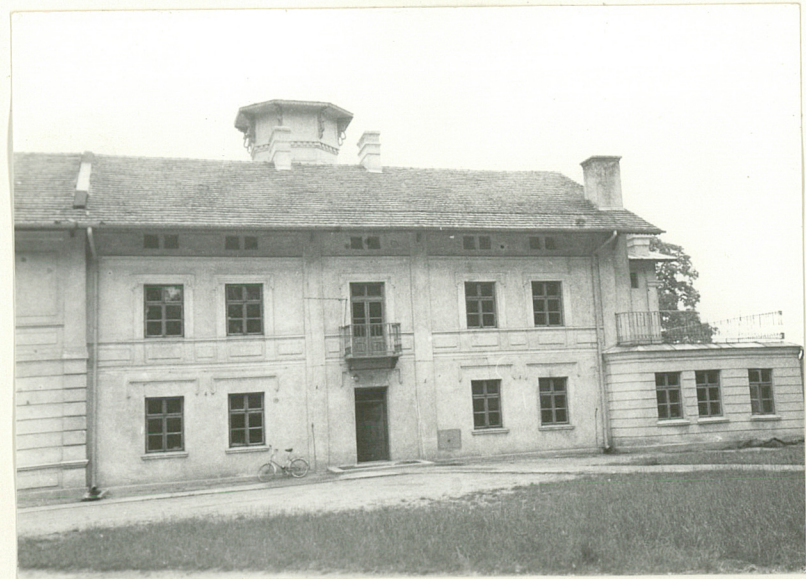
11.

ELEWACJE. Zachodnia - część południowa /fot.11/ pięcioosiowa, podział poziomy- cokół, pas międzyokienny ozdobiony płycinami, gzyms koronujący, ściana kolankowa. Nad otworami parteru częściowe obramienia. Na piętrze obramienia z uszakami. W ścianie kolankowej zespolone po dwa małe kwadratowe okienka w osiach otworów dolnych, obramione. Oś środkowa ujęta lizenami biegnącymi przez całą wysokość budynku. W osi tej drzwi wejściowe, a na parterze balkon z metalową balustradą. Część północna dwuosiowa z wyższym cokołem, pasem podokiennym ozdobionym płycinami, płaskim gzymsem, pasem podokiennym jak na parterze, gzymsem koronującym.

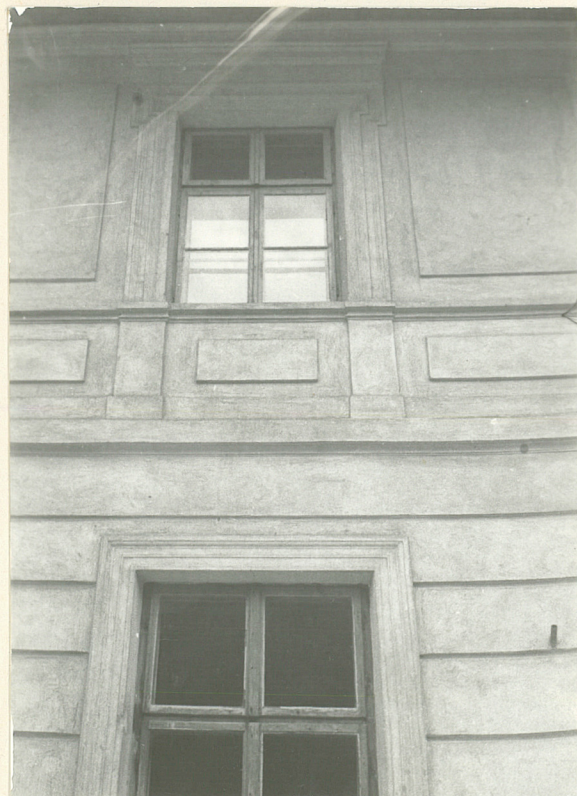
12.

Ściana parteru boniowana, ściana piętra - przestrzenie międzyokiennie wypełnione płycinami. Okna ujęte obramieniem, na piętrze obramieniem z uszakami/fot.12/. Elewacja przybudówki /fot.13/- boniowana, zwieńczona gzymsem, nadbudówka ze ścianami gładkimi i pięcioma małymi okienkami w górnej części, w narożu płaski pilaster. Północna trzyosiowa część zachodnia. /fot.14/ Parter boniowany, otwory w obramieniach profilowanych, we wschodniej osi parteru drzwi wejściowe, piętro - nad płaskim gzymsem kordonowym pas podokienny, ozdobiony tak jak przestrzeń międzyokienna płycinami. Obramienia okien z uszakami. W szczycie okienko w środkowej osi pozostała ściana - płyciny. Skrzydło wschodnie - w cokole okna do piwnicy, we wschodniej osi parteru dwa wąskie okienka rozdzielone filarem. Wystrój elewacji jak poprzednio. Wschodnia /fot.15/ dwuosiowa, w północnej osi parteru drzwi, w południowej piętra blenda, w szczycie okrągły otwór. Wystrój elewacji jak północna.

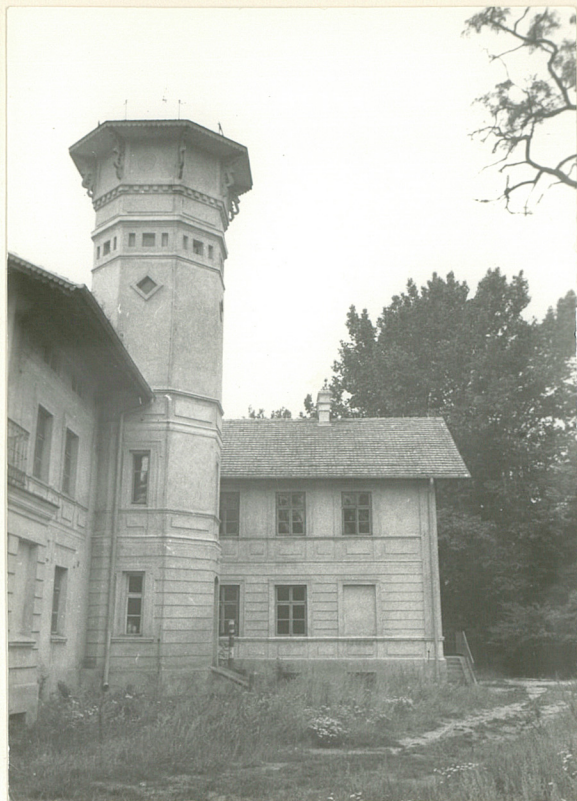
16.

Elewacja południowa skrzydła /fot.16/ trzyosiowa, we wschodniej osi parteru blenda. Wystrój jak elewacji północnej skrzydła. Wschodnia pięcioosiowa. Wystrój jak w elewacji zachodniej części południowej. W środkowej osi ośmiokątna wieża z wejściem od strony wschodniej, na wysokości parteru boniowana, powyżej pas podokienny /z płycinami jak w poprzednich elewacjach/ nad którymi wąskie okna od strony wschodniej, północnej i zachodniej. Powyżej pas z płycinami taki jak poprzednio, nad pasem okienka kwadratowe umieszczone diagonalnie w północnym, południowym, wschodnim i zachodnim boku wieży. Wyżej dach z oknami pomiędzy dwoma gzymsami kordonowymi, w każdym z ośmiu boków wieży okienka - w środku kwadratowe, po bokach prostokątne. Powyżej gzyms wieńczący z ząbkowaniem. Zwieńczeniem wieży jest ściana kolankowa, na której opierają się kroksztyny. /fot.17,18/. Elewacja przybudówki - trzyosiowa, boniowana,. W osi północnej blenda, w osi południowej wąskie okno. Okna w cokole /piwniczne/. Elewacja nadbudówki jak od strony zachodniej. Południowa /fot.19/ w osi drzwi wejściowe, po bokach których wąskie okna. Od zachodniej strony zejście do piwnicy, w nadbudówce dwa otwory drzwiowe zamknięte łukiem pełnym. Instalacje: elektryczna, c.o., wod.-kan., odgromowa.
