1. Obiekt

OFICYNA OB. KAPLICA

1907

BRZEŻNO

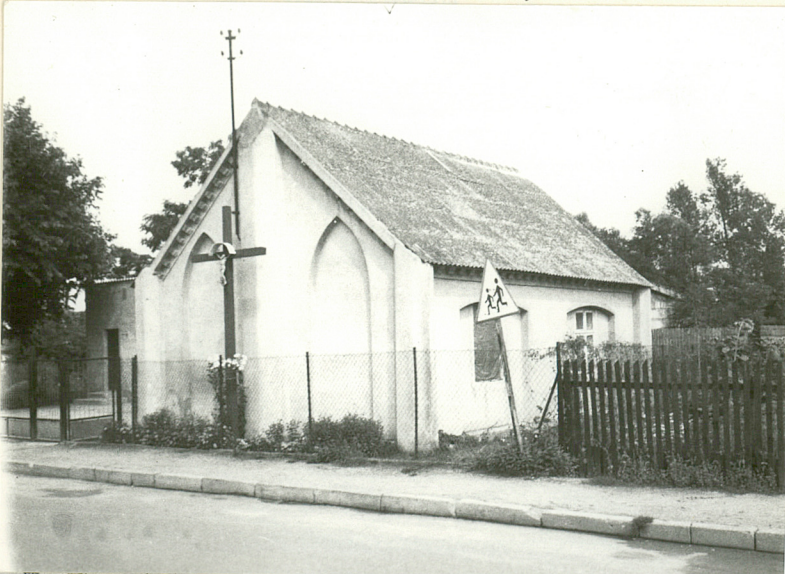
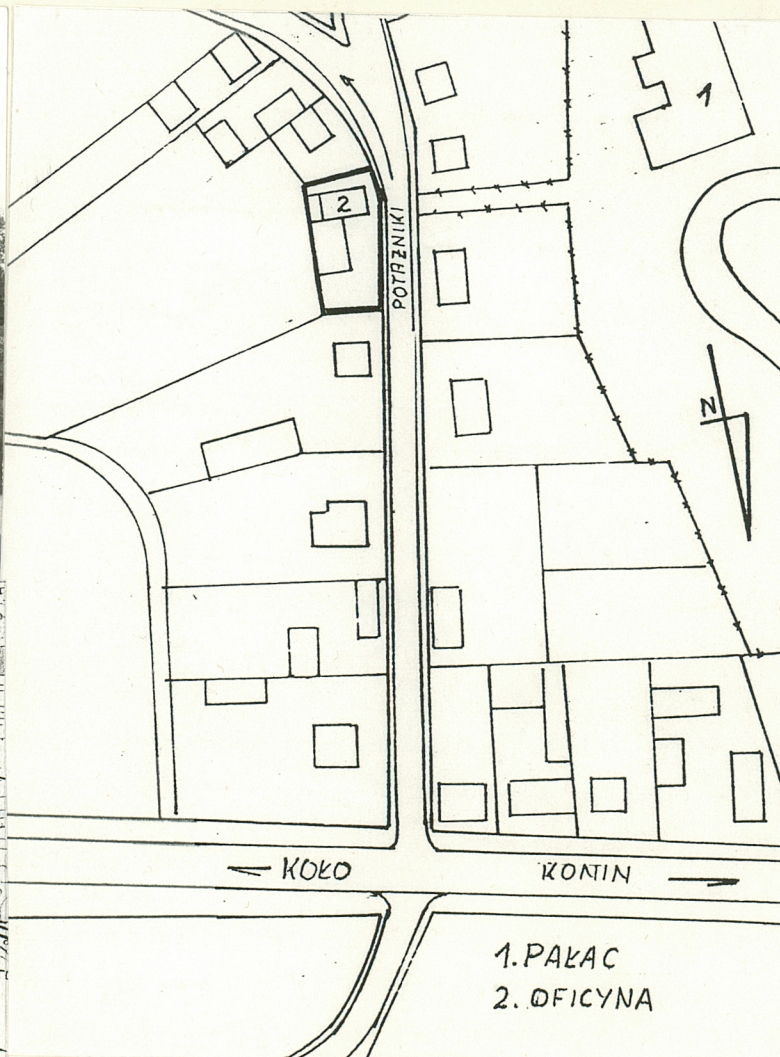
11. Zdjęcia, rzut, przekrój, sytuacja, orientacja

PLAN. Trzech połączonych prostokątów /rzut/. Dobudówki: większa od strony północnej budynku głównego, od wschodu mała /zakrystia/. **Komunikacja:** wejścia z dobudówki północnej do głównego budynku i dalej w lewo do zakrystii.
