D W Ó R (1) ob.szkoła podstawowa i mieszkania

przełom 3 i 4 ćw.XIX w.  
(1893 r.),rem.1962 r.

MYCIELIN

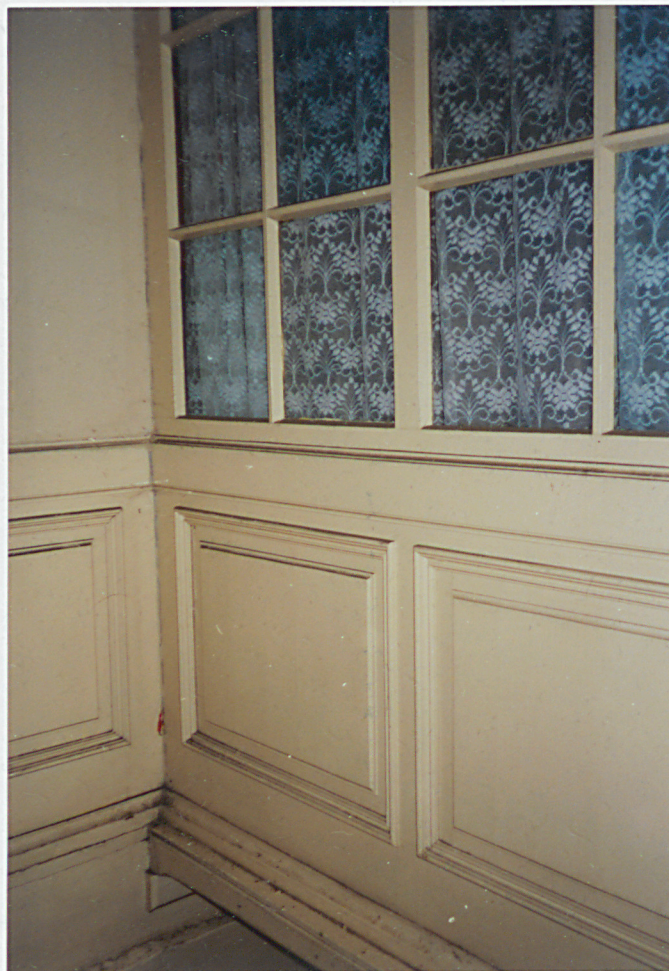
1. Elewacja frontowa dworu
2. Ścianka poddasza przy otworze schodów
3. Ścianka działowa poddasza
4. Baza kolumny portyku frontowego
5. Schody-murek
6. Poddasze-wieżba

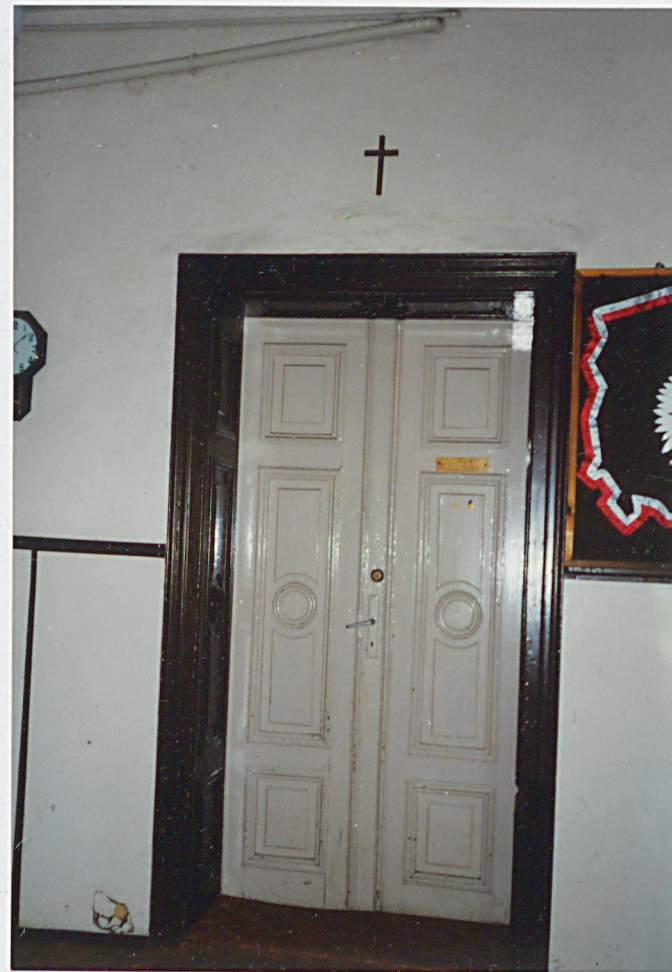
15. Drzwi wewnętrzne-parter
16. Portyk frontowy-gzyms i fryz
17. Fragment elewacji wsch.-gzymsy
18. Fragment trzonu kolumny portyku
19. Górny człon kolumny portyku

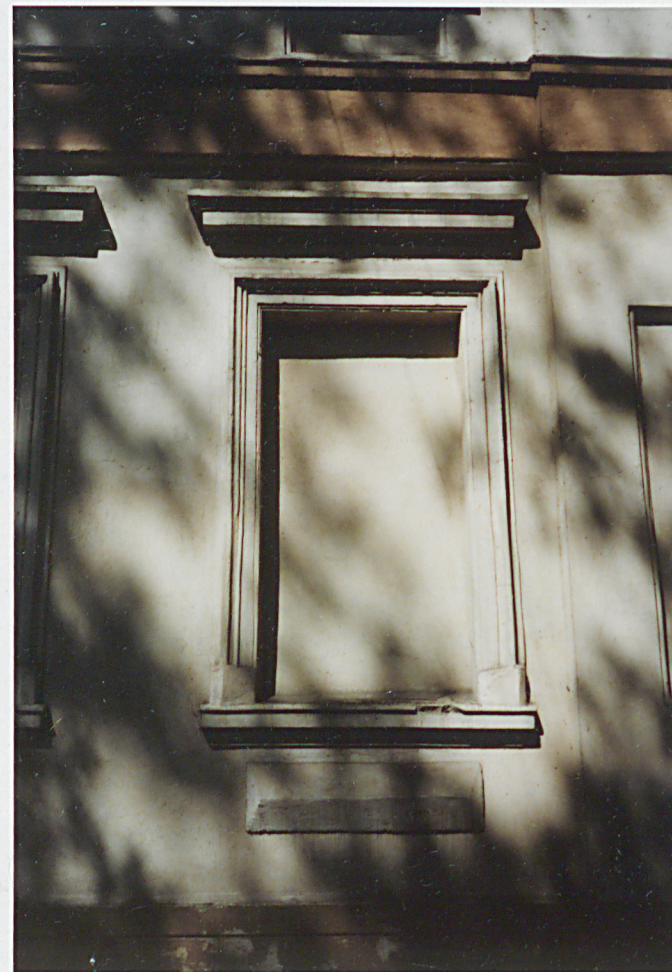
25. Elewacja wschodnia-blenda
26. Schody wejściowe, frontowe-słupek balustrady

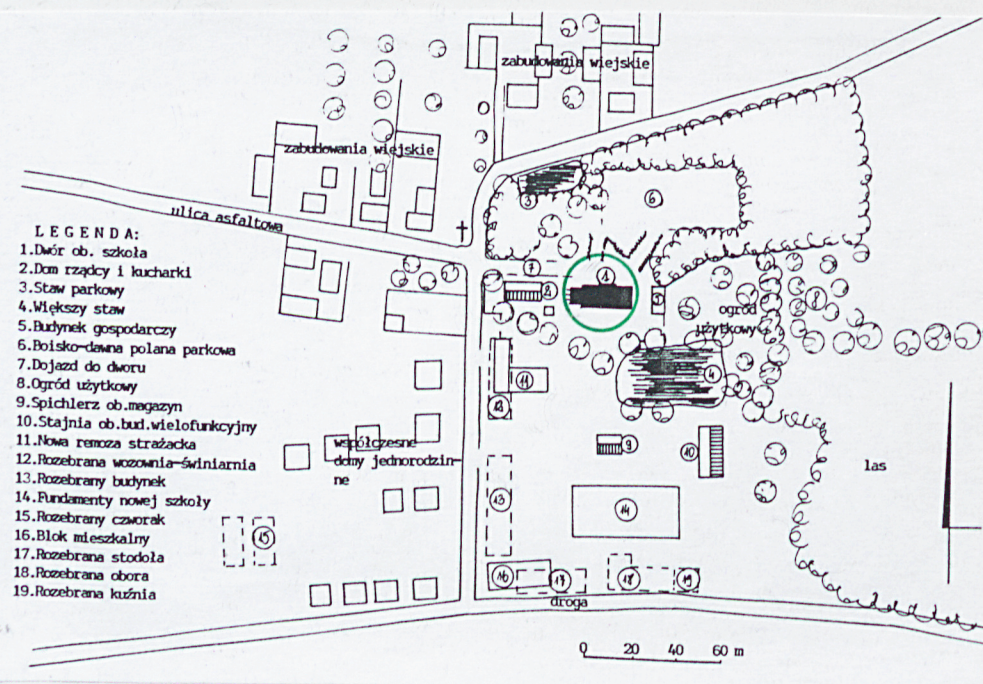
Mycielin. Siedziba właściciela. lata 30. XX w.
