1. Obiekt zabytkowy  
WIATRAK

2. Miejscowość  
KĘDZIERZYN  
qm. NIECHANOWO  
pow. GNIEZNIENSKI

31. Szkic sytuacyjny, plan schematyczny, uu

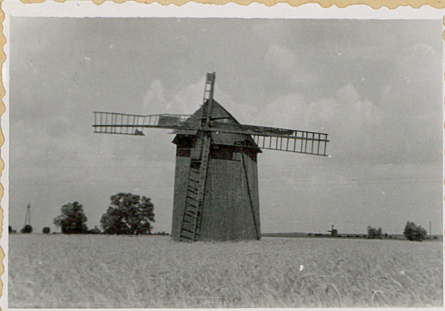
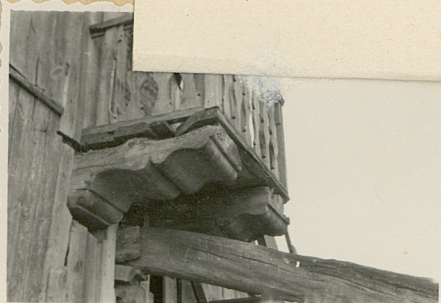
foto. mgr J. Pic

Usytuowany na niskim wzgórzu przy drodze z Kędzierzyna do Niechanowa. Kozłak na podmurówce kamiennej. Dach naczółkowy, szczyt deskowany w jodełkę. Wycięte belki pomostu i balasy. Zachowana stara maszyna. Uszkodzony - brak 2 skrzydeł smigi.

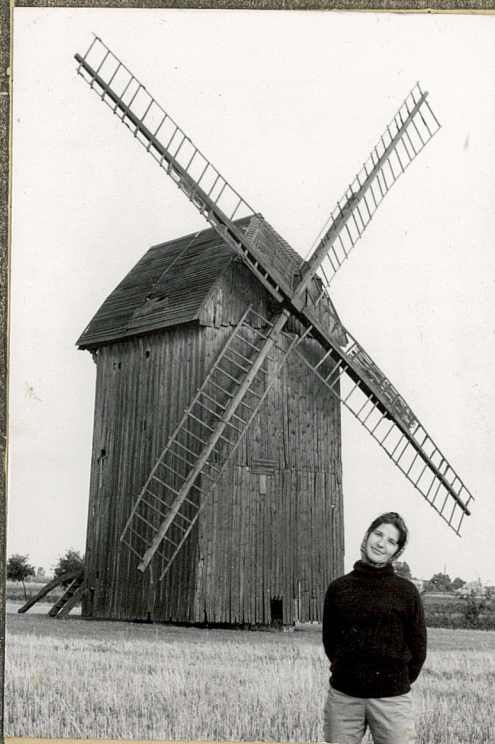
foto: Brunon Cynalewski

stan obecny - skrytka naprawione - oryginalne
