BRAMA I MUR KOŚCIELNY

1138/4 w zespole klasztornym ks.ks.filipinów

poł.XVIII w

GŁOGÓWKO

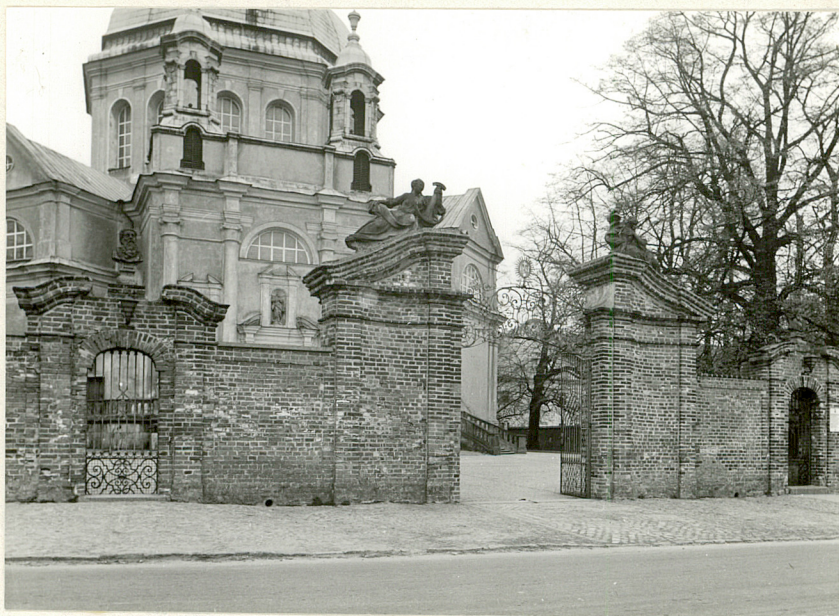
5

Brama murowana z cegły, o mieszanym wtku, rzeźby z szarego piaskowca i sztucznego kamienia. Po bokach dwuskrzydłowych, ażurowych skrzydeł bramnych z nadświetlem dwa filary na rzucie prostokątów z pilastrami na narożach, zwieńczone zredukowanym belkowaniem i odcinkami spływów wolutowych o szerokich profilowanych i gierowanych brzegach /po zewnętrznej stronie - zach./ Na nich alegoryczne rzeźby: Nadziei /po lewej/ i Wiary /po prawej/. Z obu stron do 2/3 wysokości przylegają odcinki gładkiego muru, a do nich bramki z prostokątnymi otworami zamkniętymi łukiem koszowym od zewnętrznej strony /zach./ i odcinkowym po wewnętrznej /wsch./ flankowane pilastrami. W zwieńczeniu na osi pilastrów odcinki spływów wolutowych, pośrodku popiersia: św. Pawła /lewa strona/ i św. Piotra /prawa strona/. Do bramy z obu stron przylegają odcinki muru o falistej wklęsło-wypukłej linii o długości ok. 21 m. W tej partii po zewnętrznej /zach./ stronie płytkie, wklęsłe, prostokątne płytki ze zdwojonymi lizenami pomiędzy nimi, na osiach których popiersia apostołów.

5. brama od strony zach.

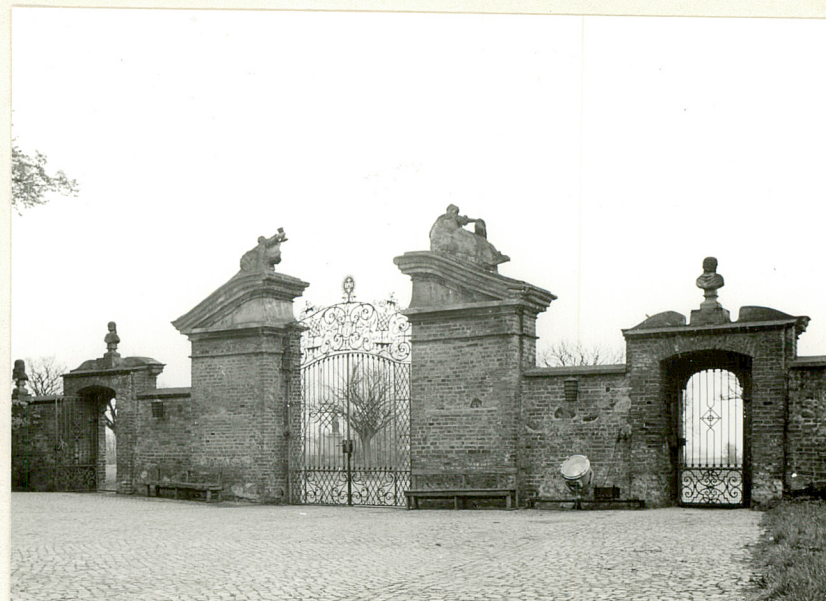
6

6. brama od strony wsch./dziedzińca/

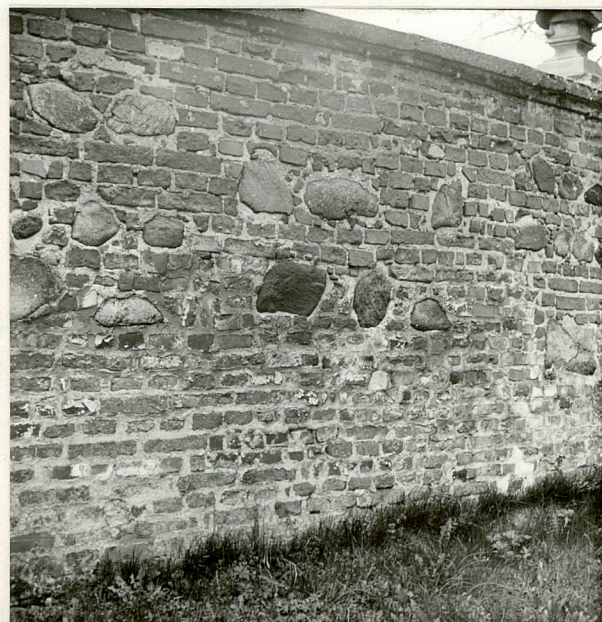
7

Mury z cegły, o mieszanym wtku z dodatkiem polnych kamieni, przykryte od góry pulpitem dachem z cegieł układanych na płask, a na pñn. odcinku od bramy do ołtarza polowego cementowym dywanikiem.

7. fragment muru na odcinku zach.

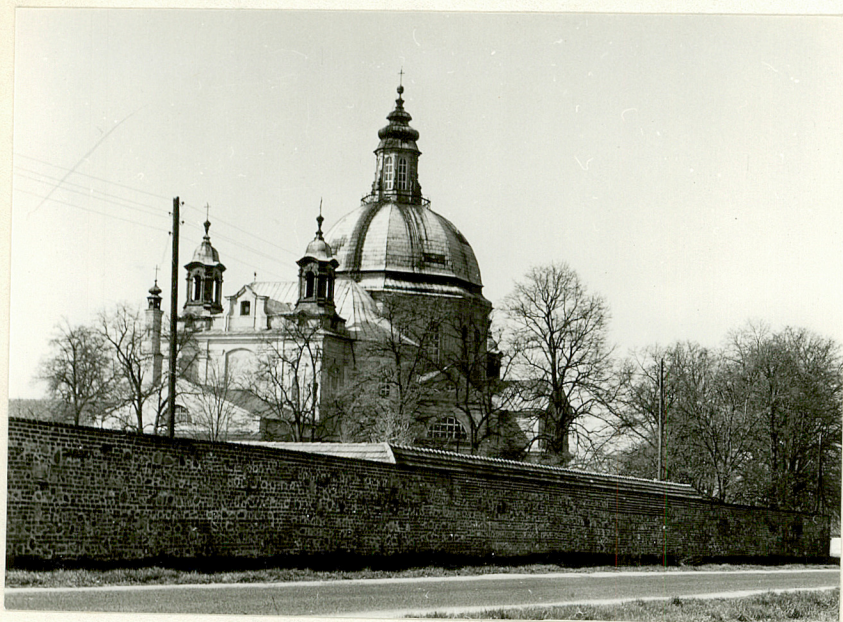
8

8. fragment muru na odcinku póln. z widocznym zadaszeniem obejścia przy ołtarzu polowym

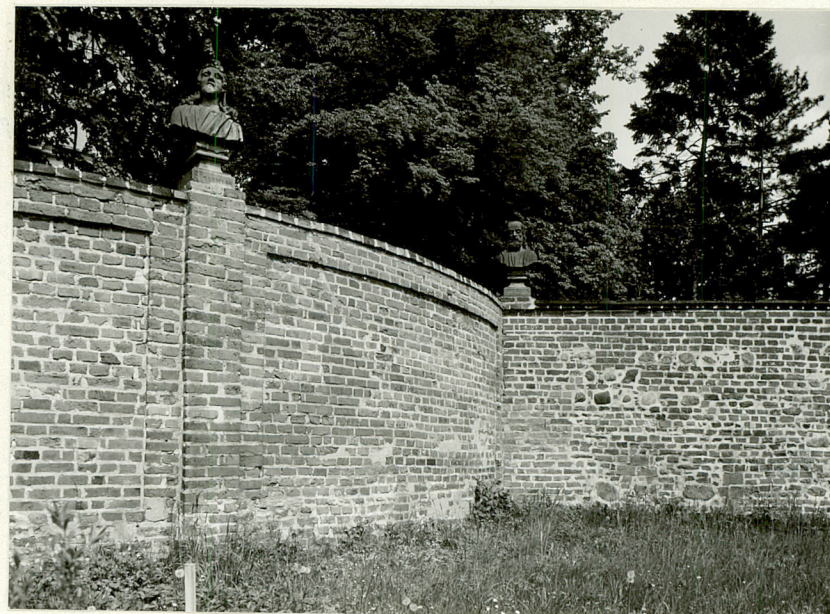
9

Z 3 ćw. XIX w pochodzą popiersia apostołów umieszczone na murze od strony zachodniej.

9. fragment muru zach. w jego pld. części z popiersiami apostołów
