SZPITAL
w zespole klasztornym ks.ks.filipinów

2 poł.XVIII

GŁOGÓWKO

1. Miejscowość GŁOGÓWKO	2. Obiekt (nazwa jak w karcie) Budynek gospodarczy przy szpitalu, 1857	3. Zawartość wkładki (nazwa obiektu lub materiału uzupełniającego) Opis, zdjęcia
----------------------------	--	---

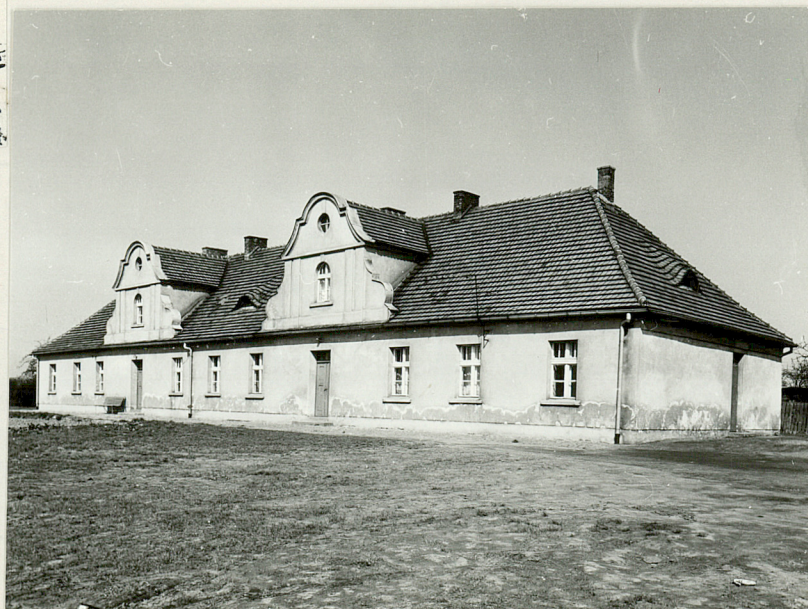
1.plan orientacyjny
2.elewacja pld.-wsch.

Fasada zwrócona w kierunku płd., 11-osiowa o symetrycznie rozmieszczonych otworach okiennych z murowanymi parapetami, drzwi w 4 i 8 osi, cokół wydzielony lekkim uskokiem, gzyms koronujący schodkowy. Nad 4 osią od strony wsch. i zach. duże wystawki z naczółkiem zamkniętym łukiem nadwieszonym i łagodnymi, wklęsłymi spływami po bokach; na osi okno zamknięte półkoliście flankowane podwójnymi lizenami, w części szczytowej okulus. W połaci dachowej jedna powieka; na kalenicy cztery murowane kominy.

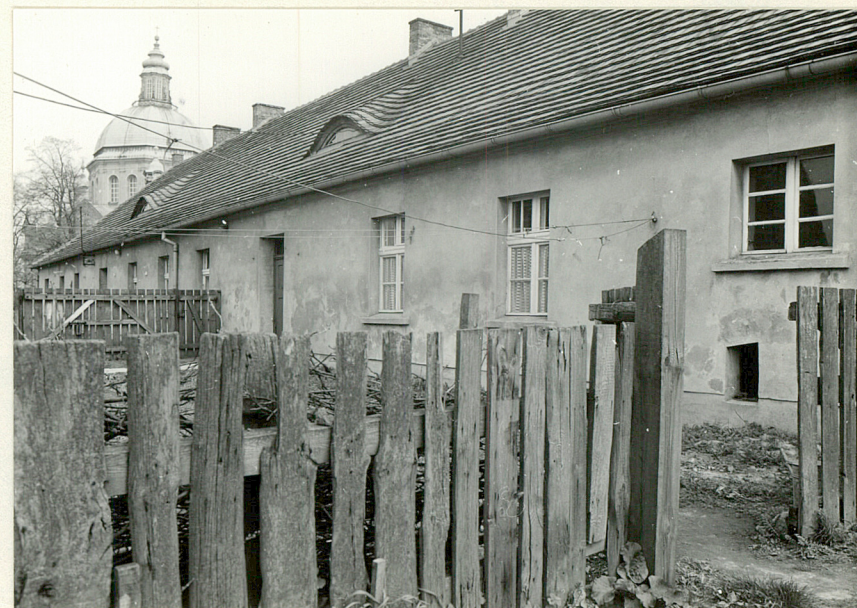
7

Elewacja płn. 11-osiowa z symetrycznie rozmieszczonymi otworami okiennymi o murowanych parapetach, drzwi w 4 i 8 osi. Jedno okno w części zach. do połowy zamurowane. W połaci dachowej dwie powieki.

5.drzwi w elewacji pld.
6.okno
7.elewacja pln.
8.elewacja pln.-wsch.

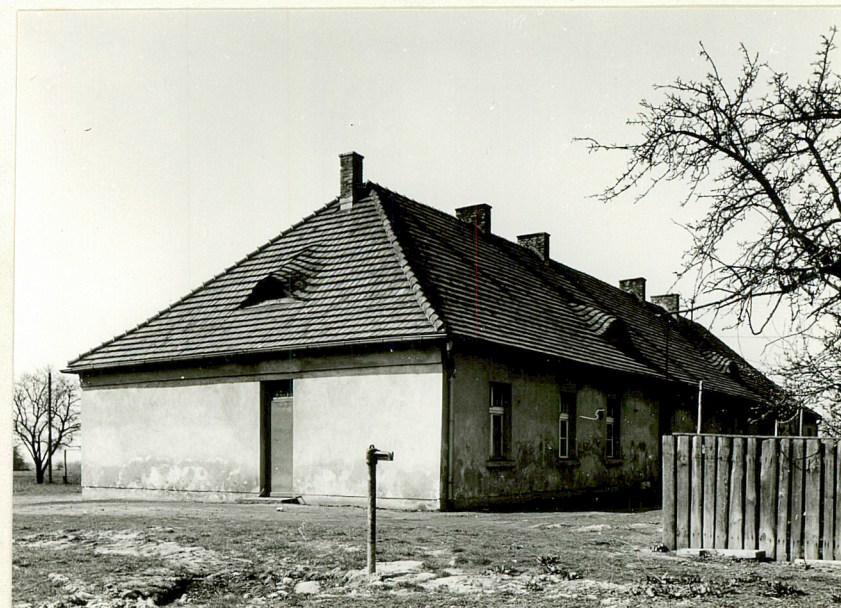
8

W elewacji wsch. wtórnie wykonany otwór drzwiowy, a w połaci dachowej powieka i przy kalenicy komin. Pomieszczenia bez dekoracji. Instalacja elektryczna i wodna, ogrzewanie piecowe.

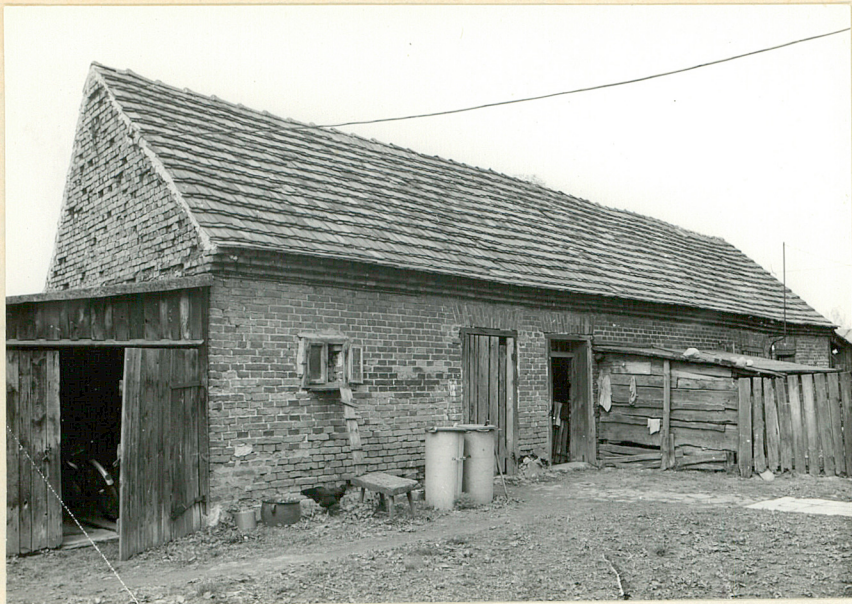
1

Po stronie pld. 4 otwory drzwiowe o nadprożach z łuku płaskiego. Wnętrze podzielone murowanymi lub drewnianymi ściankami na różnej wielkości komórki, sufit z desek ułożonych bezpośrednio na belkach. Drzwi z łat.

Stan zachowania ogólnie zły.

1. elewacja płd.-zach.
2. szczyt wsch. z cegłą na której
data 1857

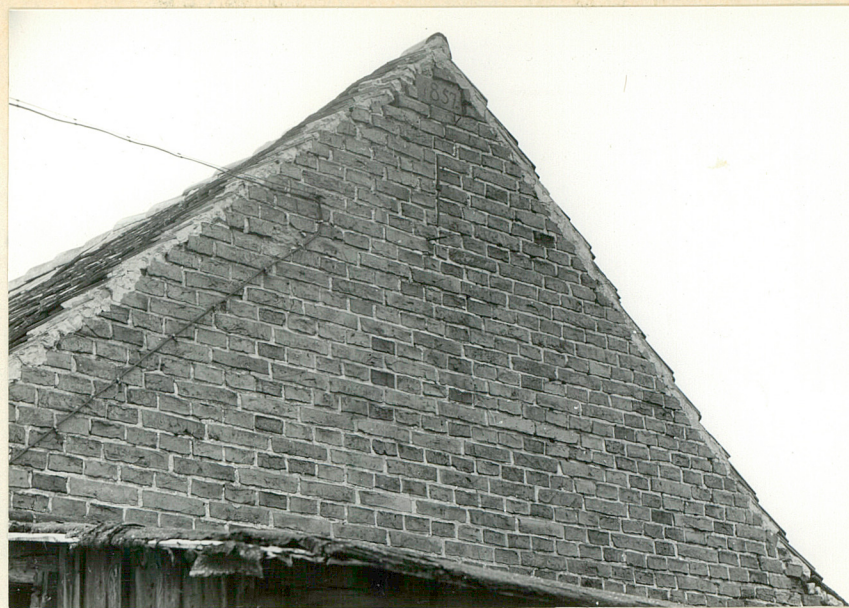
2

Rzut w formie prostokąta o wym. 5,4 x 7,3 m, budynek jednokondygnacyjny, gzyms schodkowy wokół całego budynku. Na szczycie wsch. z zendrówki ułożony monogram IHS, przy kalenicy wmurowana na płask cegła z wyciśniętą datą 1857, na szczycie zach. ukośna krata z zendrówki. Po stronie wsch. i zach. drewniane szopy /przybudówki/ w jednej /wsch./ ustępy.
