kościół parafialny p.w. N. M. P. Nieustającej Pomocy

NOWY TOMYŚL

1. Miejscowość NOWY TOMYŚL	2. Obiekt (nazwa jak w karcie) kościół paraf. p.w. MB Nieustającej Pomocy	3. Zawartość wkladki (nazwa obiektu lub materiału uzupełniającego) ciąg dalszy rubryki 12 i 13, fotografie
-------------------------------	---	---

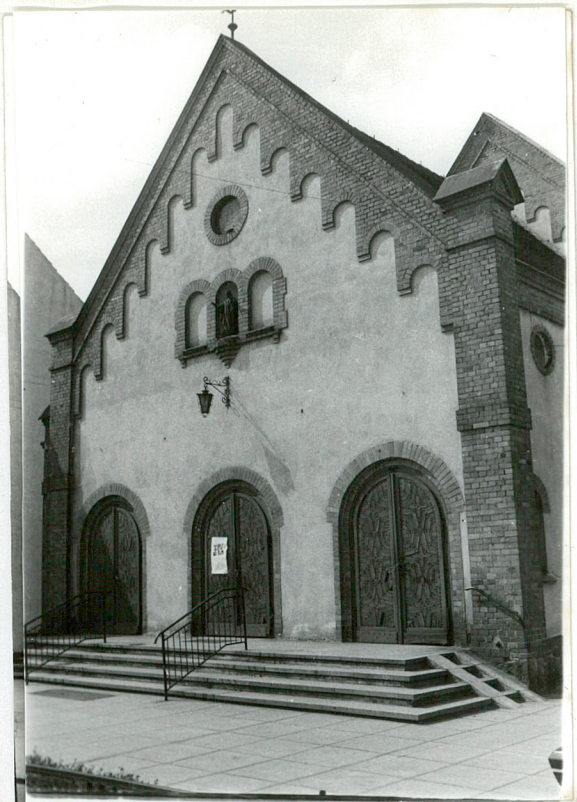
1

Elewacje: wszystkie otwory zamknięte półkoliście, całość obiega kamienny cokół. Elewacja główna - fasada (elew. wsch.) - jednokondygnacyjna, jednoosiowa, z trójkątnym szczytem. W przyziemiu trzy symetrycznie rozmieszczone otwory drzwiowe, powyżej na osi blenda triforyjna w obramieniu tworzącym dołem odcinek gzymsu; pod częścią środkową tworzy on półkolisty podest, wsparty na ceglanej konsoli, na której w półkolistej niszy zamkniętej hemisferycznie figura Chrystusa Zbawiciela. Wyżej okrągły otwór okienny. Krawędzi szczytu obiega fryz arkadkowy. Na szczycie zwieńczenia stalowy krzyż łaciński. Powyżej widoczny fragment dawnego szczytu fasady kaplicy z analogicznym fryzem arkadkowym. Wieża - jednoosiowa, pięciokondygnacyjna, wszystkie otwory okienne wieży analogiczne, zamknięte łukiem pełnym; gzyms wieńczący wieżę osiowo wyłamany, mieszczący na każdej ścianie tarczę zegarową.

1. Fasada kościoła - widok od wsch.
2. Widok na część nawową dobudowaną
3. Podstawa wieży, kaplica boczna i zakrystia
4. Zakrystia - widok od zach.

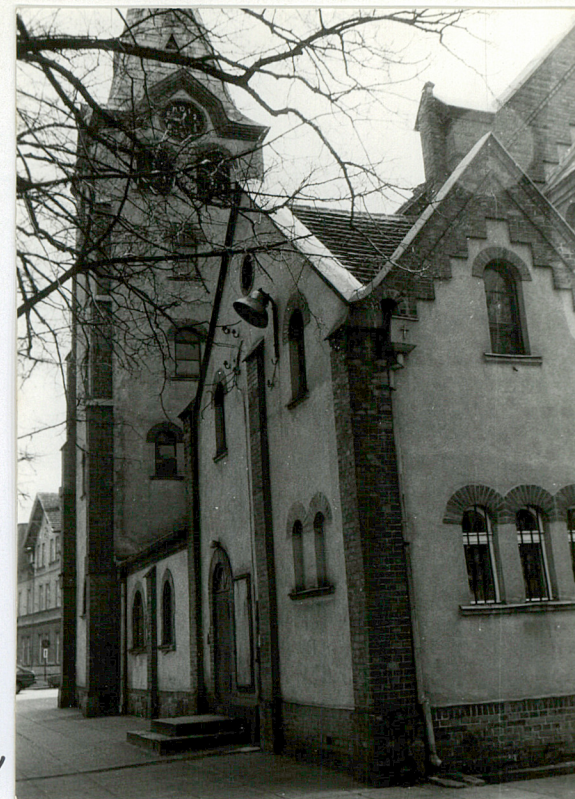
4

Elewacja zachodnia: oszkarpowane prezbiterium, zwieńczone gzymsem z wydatnym fryzem, w każdej ścianie otwór okienny (dwa skrajne powiększone ku dołowi współcześnie); od pn. elewacja zakrystii, jednoosiowa, jednokondygnacyjna, z trójkątnym szczytem; pośrodku okno triforyjne z podokiennikiem i ceglanymi archiwoltami łuków; w szczycie otwór okienny, szczyty obiega fryz schodkowy.

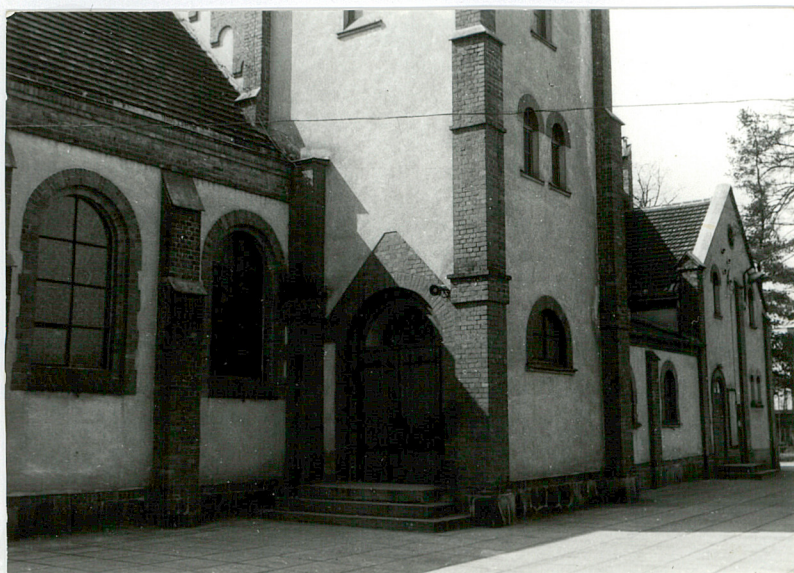
3

Elewacja północna: Elewacja części z emporą organową, wieży, kaplicy bocznej, zakrystii - dwie pierwsze oszkarpowane, w pozostałych - lizeny; otwory okienne analogiczne do poprzednich elewacji, rozmieszczone nieregularnie; w części zakrystii - otwór drzwiowy poprzedzony dwoma stopniami.

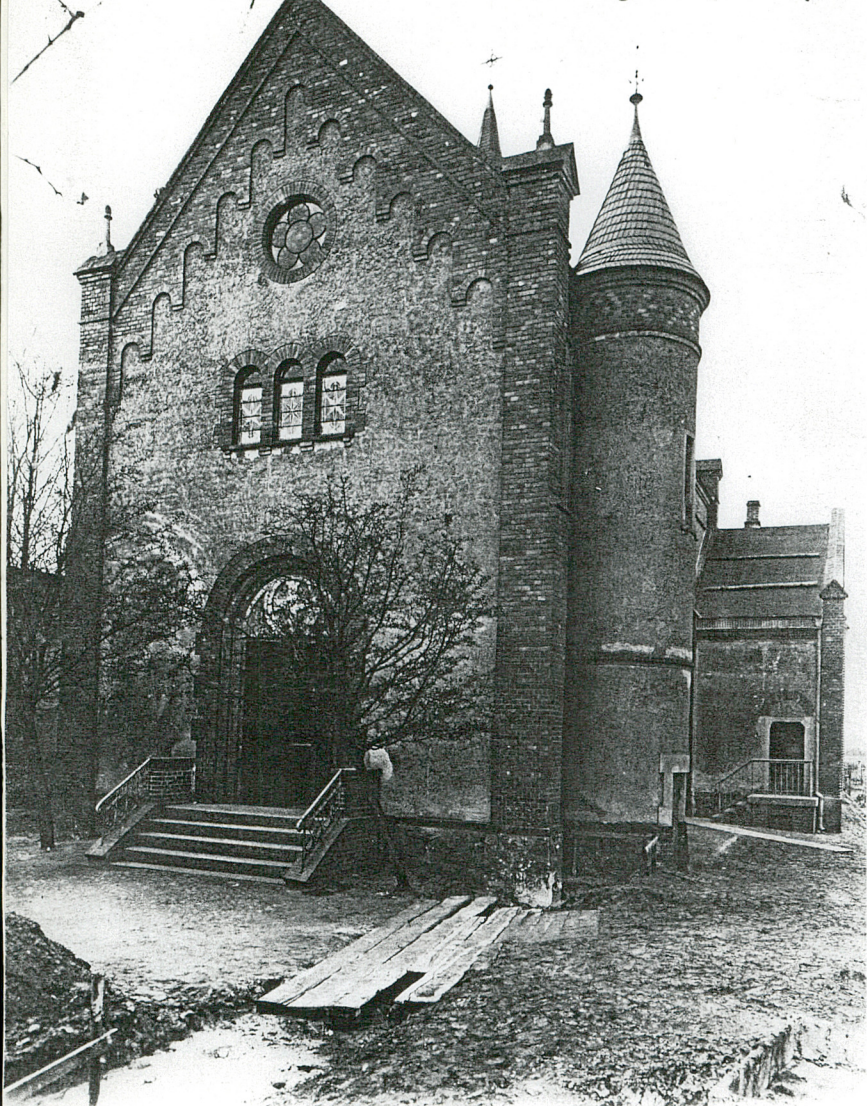
→
Fragment widokówki z 1897 r. (litografia)
- ze zbiorów Pracowni Ikonografii
Biblioteki Głównej UAM w Poznaniu

→
Widokówka z 1914 r. (fotografia)
- ze zbiorów Pracowni Ikonografii
Biblioteki Głównej UAM w Poznaniu

←
Fotografia z 1925 r.
- ze zbiorów Archiwum
Archidiecezjalnego w Poznaniu

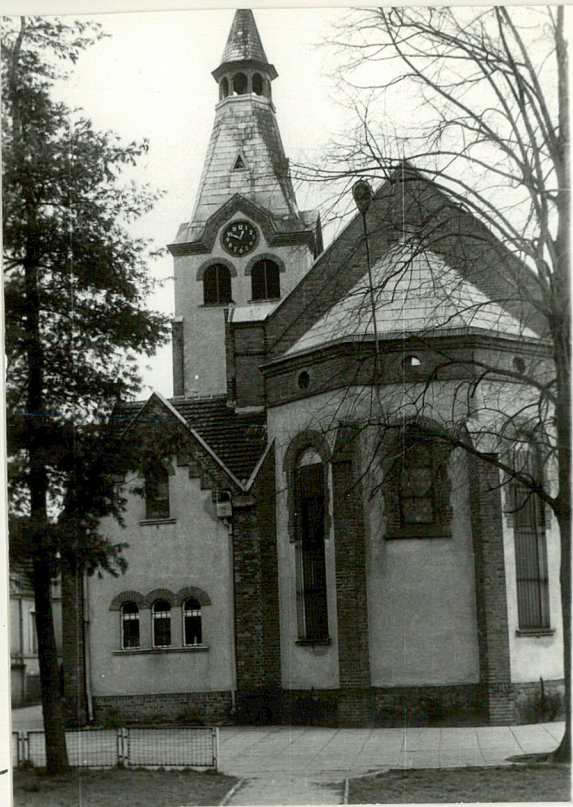
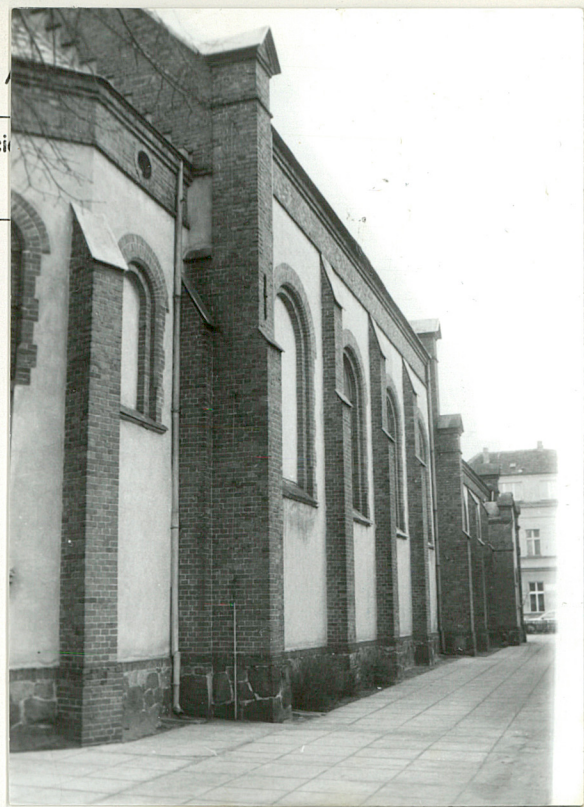
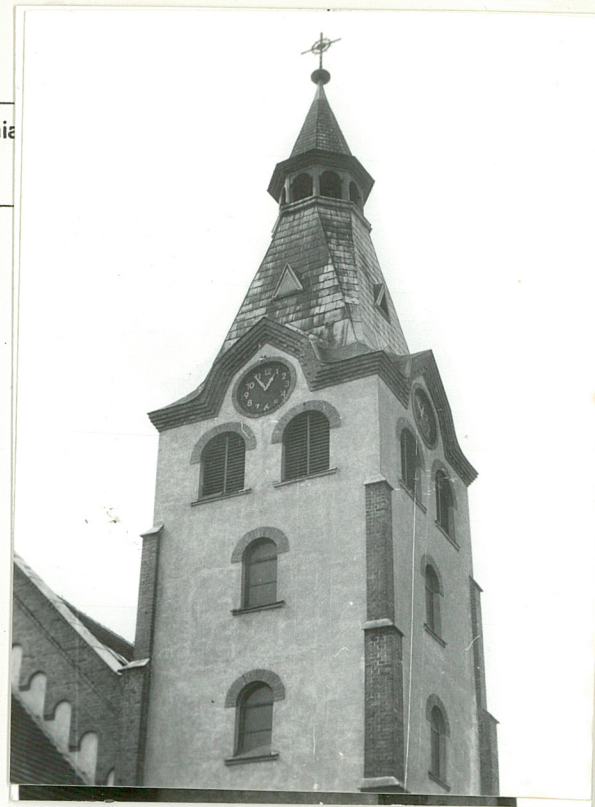
Elewacja południowa: Widoczny podział na przeszłą; regularnie rozmieszczone okna i blendy; trzy złożone bryły oszkarpowane, w pierwszym przeszle od zachodu, między szkarpami klatka schodowa na emporę organową.

- 5. Prezbiterium - widok od zach.
- 6. Boczna ściana południowa
- 7. Boczna ściana południowa - część dobudowana
- 8. Wieża kościoła

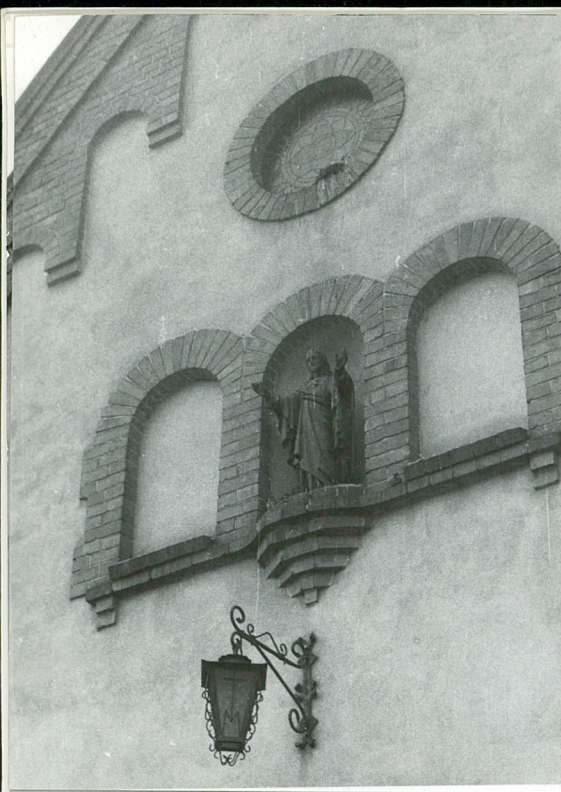
9

9. Powiększenie detalu fasady
10. Wnętrze - widok od empory organowej
11. Wnętrze - widok od prezbiterium
12. Fragment półotwartej więźby dachowej

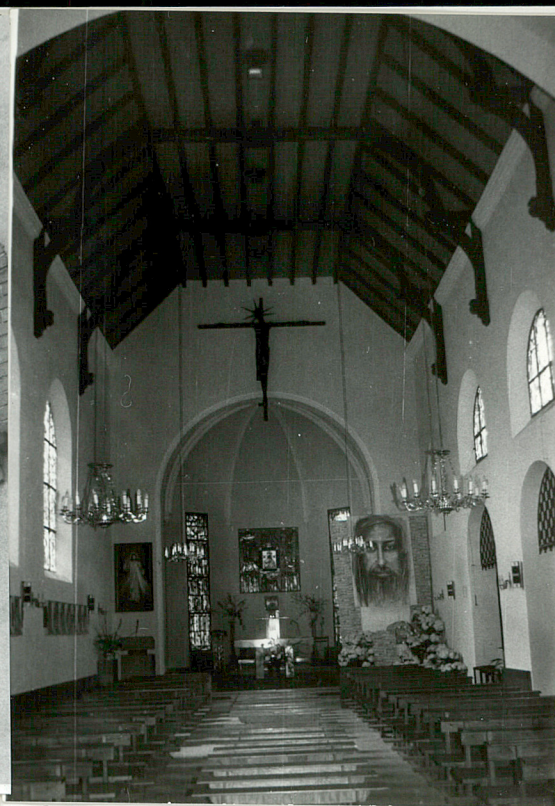
10

Wnętrze: Prezbiterium jednoprześłowe, ze sklepieniem złożonym, podzielonym profilowanymi żebrami wspartymi na konsolkach (2/3 wysokości); prezbiterium połączone z nawą półkolistym łukiem tęczowym o szerokim gurgie; nawa jednoprzestrzenna ograniczona od wsch. arkadą o łuku koszowym, stanowiącą przejście do aneksu z emporą organową; część nawowa łączy się z kaplicą boczną dzięki dwóm arkadom zamkniętym łukami pełnymi; artykulacja wnętrza nawy wyodrębniona rytmem otworów okiennych w ścianach bocznych oraz przebiegiem wiązarów półotwartej wieżby dachowej.

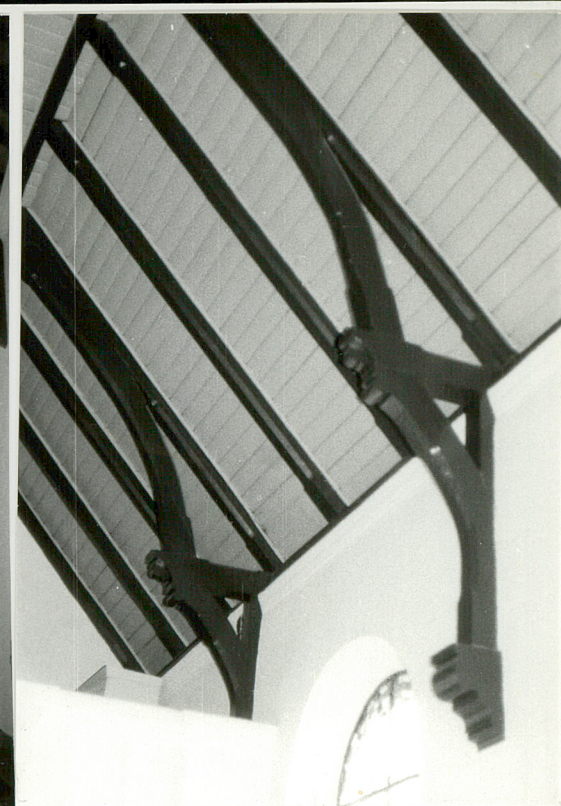
12

Materiał i konstrukcja: Ceglane mury posadowiono na nieznacznym cokole złożonym z kamieni łamanych. Lica ścian zewnętrznych tynkowane zaprawą cementową, szkarpy i fryz arkadkowy szczytów z cegły klinkierowej. Empora muzyczna murowana. Konstrukcja więźby dachowej drewniana, więzary skonstruowane w oparciu o schemat ramownicy ciesielskiej dwunawowej o konstrukcji zastrzałowej kleszczowej modyfikowanej. Nad zakrystią, kaplicą boczną i w kondygnacjach wieży strop drewniany belkowy. Sklepienie prezbiterium o kozubach drewnianych z narzutką cementową na siatce drucianej. Dachy kryte dachówką ceramiczną - karpiówką, daszek prezbiterium i dach wieży kryte blachą cynkową. Schody zewnętrzne cementowe i kamienne; wewnętrzne - ceramiczno-cementowe i drewniane. Podłogi - posadzki cementowe i kamienne. Stolarka drzwiowa - drewniana, zastrzałowo-klepkowa i płycinowa, stolarka okienna - ramy stalowe kwaterowe, miejscami uchylne.
