KLASZTOR OO. BERNARDYNÓW, OB. SS. NAZARETANEK

OSTRZESZÓW

63-500 Ostrzeszów
ul. Leśna 5

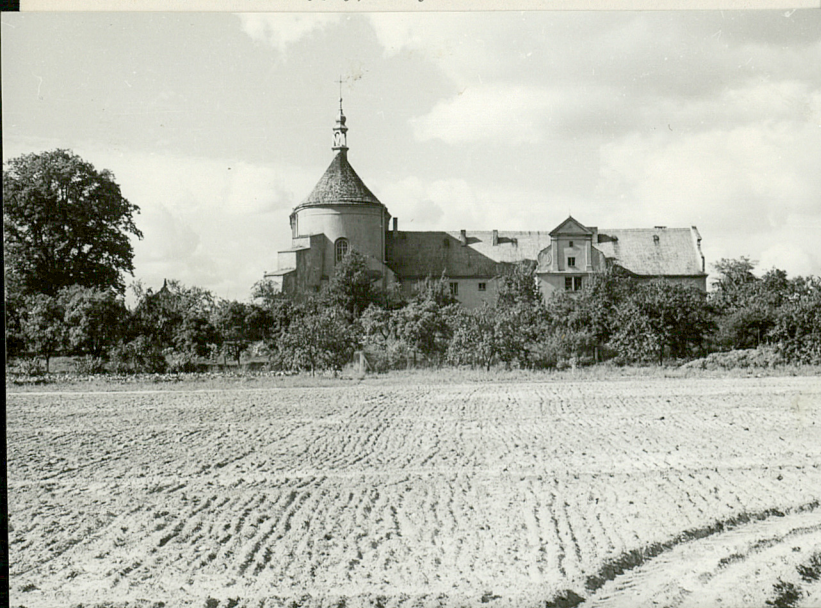
11. Zdjęcia, plan sytuacyjny, rzuty Fot. 1 Fot. 2

1. Widok klasztoru i kościoła od strony wschodniej.
2. Rzut klasztoru - reprodukcja z ozalidu znajdującego się w archiwum WKZ w Poznaniu.
3. Widok od strony północnego wschodu.
4. Zachodni szczyt skrzydła poprzecznego.
5. Wschodni szczyt skrzydła poprzecznego.
6. Widok od strony północnego zachodu.
7. Widok skrzydła przynawowego od strony zachodniej.
8. Północny szczyt głównego korpusu klasztoru.
9. Wnętrze korytarza w głównym korpusie klasztoru.
10. Resztki dekoracji sztukatorskiej na sklepieniu w korytarzu głównego korpusu klasztoru.
11. Fartuszek z dekoracji sztukatorskiej na ścianie trzo korytarza.

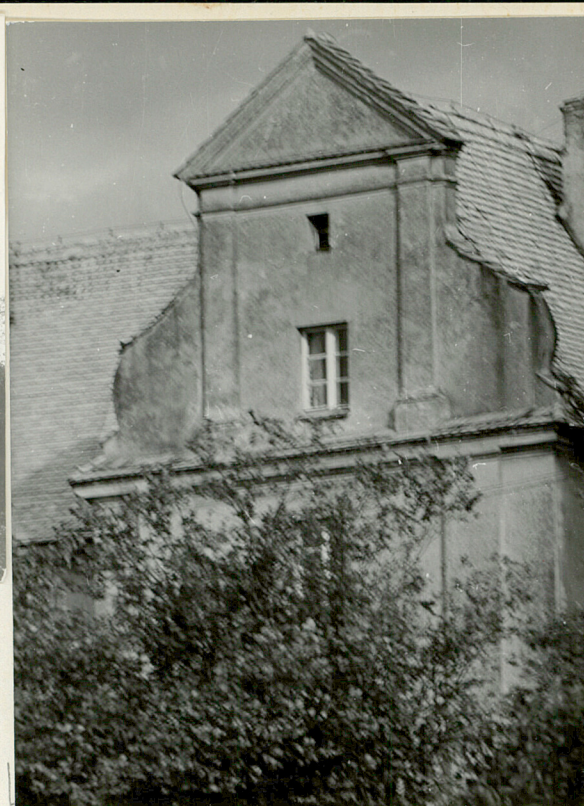
Fot. 4

5. ELEWACJE. Wszystkie elewacje klasztoru dołem obiega cokoł, a górą gzyms koronujący. Elewacje głównego korpusu i wschodniej części skrzydła poprzecznego są gładkie, a jedynym elementem członującym je są okna. Elewacje skrzydła przynawowego i zachodniej części skrzydła poprzecznego członowane są pseudopilastrami /utworzonymi przez pionowe pasy ponad którymi wygierowany jest gzyms/. W zachodniej części skrzydła poprzecznego owe pseudopilastry umieszczone są przy narożach, a w skrzydle przynawowym rozdzielają osie okienne. Elewacje: północna głównego korpusu, a także wschodnia i zachodnia w skrzydle poprzecznym zwieńczone są trójkątnymi szczytami. Cokoł obiegający cały klasztor jest mocno wysunięty przed lico ściany i przykryty jak gdyby daszkiem pulpitowym, szerokim na dwie długości cegły. Jedynie skrzydło przynawowe i wschodnia ściana północnej części korpusu głównego posiadają elewacje ściśle osiowe, tzn. osie okienne obu kondygnacji są zgodne. Elewacja północna skrzydła przynawowego jest 4-osiowa, a jego zachodnia elewacja posiada tylko jeden otwór okienny na piętrze. Gzyms koronujący posiada następujący profil: ówierćwałek, płyta koronująca i półka podparta simą. Wszystkie szczyty składają się z wypiętrzonej części środkowej, która jest zwieńczona trójkątnym naczółkiem, a po bokach ujęta w spływy wolutowe. Środkowe, wypiętrzone części szczytów ozdobione są pseudopilastrami ustawionymi przy narożach, a w szczycie korpusu głównego trzeci, dodatkowy pilaster znajduje się na osi. Pseudopilastry członujące szczyty ustawione są na niewysokich cokołach i składają się z tokańskiej bazy, gładkiego trzonu i pseudokapitelu, którego szyjka oddzielona jest od reszty trzonu przepaską o profilu astragalu. Profile pseudokapiteli przechodzą na ścianę między pseudopilastrami. Takie prostokątne wypiętrzenie każdego ze szczytów zakończone jest od góry pulpitem z dwóch warstw dachówki karpiówki ułożonej w Koronkę powyżej którego znajduje się trójkątny naczółek.
