1. Obiekt

KAPLICA ŚW. JUDY TADEUSZA NA DZIEDZINCU PRZED KOŚCIOŁEM

OSTRZESZÓW

OSTRZESZÓW - ZESPÓŁ  
KLASZTORNY  
POBERNARDYŃSKI

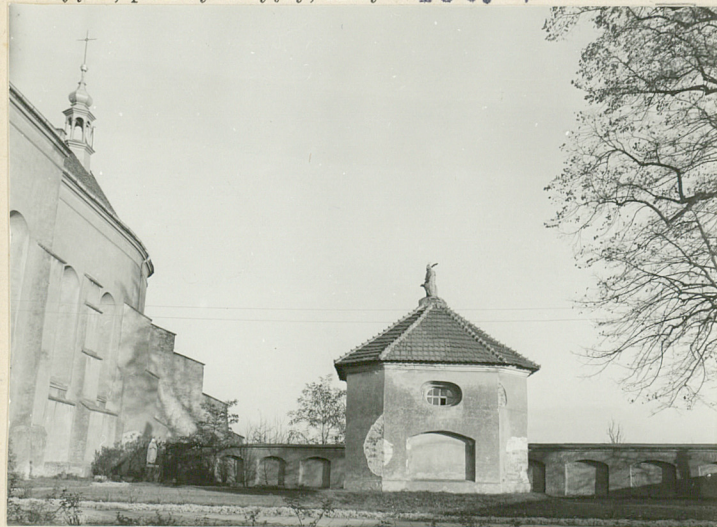
11. Zdjęcia, plan sytuacyjny, rzuty Fot. 1

**LOKALIZACJA.** Kaplica wolnostojąca, usytuowana na cmentarzu /tak określany jest w źródłach dziedziniec przed kościołem/, zsunięta jest z geometrycznego środka dziedziny w kierunku wschodnim. Orientowana w kierunku południowym, z wejściem od północy.

1. Kaplica na dziedzińcu przed kościołem.
2. Rzut kaplicy - reprodukcja z ozalidu z Archiwum WKZ w Poznaniu.
3. Plan Ostrzeszowa.
4. Wnętrze kaplicy - widok ołtarza.
5. Wnętrze kaplicy - widok ściany bocznej.
6. Widok kaplicy od strony wejścia do kościoła.
7. Wierzchołek kaplicy z rzeźbą Michała Archanioła.
8. Fragment elewacji - okno i gzyms podokapowy.
9. Przekrój poprzeczny - reprodukcja z ozalidu znajdującego się w archiwum WKZ w Poznaniu.
10. Widok elewacji północnej - " "
11. Widok elewacji bocznej - " "

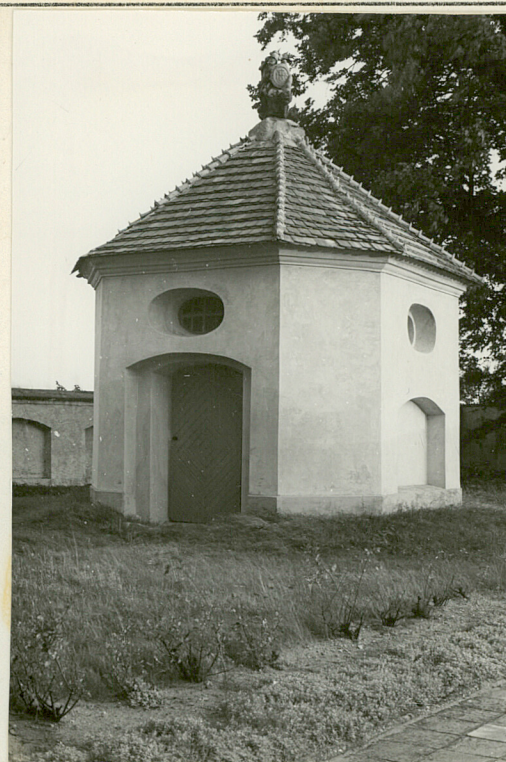
Fot. 6

**ZEWNĘTRZE.** Ściany zewnętrzne gładkie, bez podziałów architektonicznych, posiadają jedynie niski cokół i gzyms podokapowy. W dolnej części na osi ścian: wsch., pd., zach., znajdują się szerokie, głębokie, o przysadzistych proporcjach wnęki, a w pn. ścianie znajduje się otwór wejściowy /wnęki i wejście zamknięte są u góry łukiem odcinkowym. W górnej części na osi ścian: wsch., pn. i zach. znajdują się otwory okienne w kształcie owalu leżącego. Każdy z otworów okiennych posiada wyraźnie wyznaczony i regularnie wykrojony węgarek znajdujący się w środku grubości ściany, a obustronne rozglifienie jest nieregularne i tylko nieznaczne w dolnej i w bocznych częściach otworu. Wierzchołek, namiotowego, 8-połaciowego dachu zwieńczony jest niskim cokółkiem, na którym ustawiona jest figura Michała Archanioła zwrócona w kierunku wejścia do kościoła.
