KARTA EWIDENCYJNA ZABYTKÓW ARCHITEKTURY I BUDOWNICTWA

ZESPÓŁ BUDYNKÓW SZKOLNYCH PRZY UL. RÓŻANEJ 17 i 17A

1933 – 1937/38

POZNAŃ

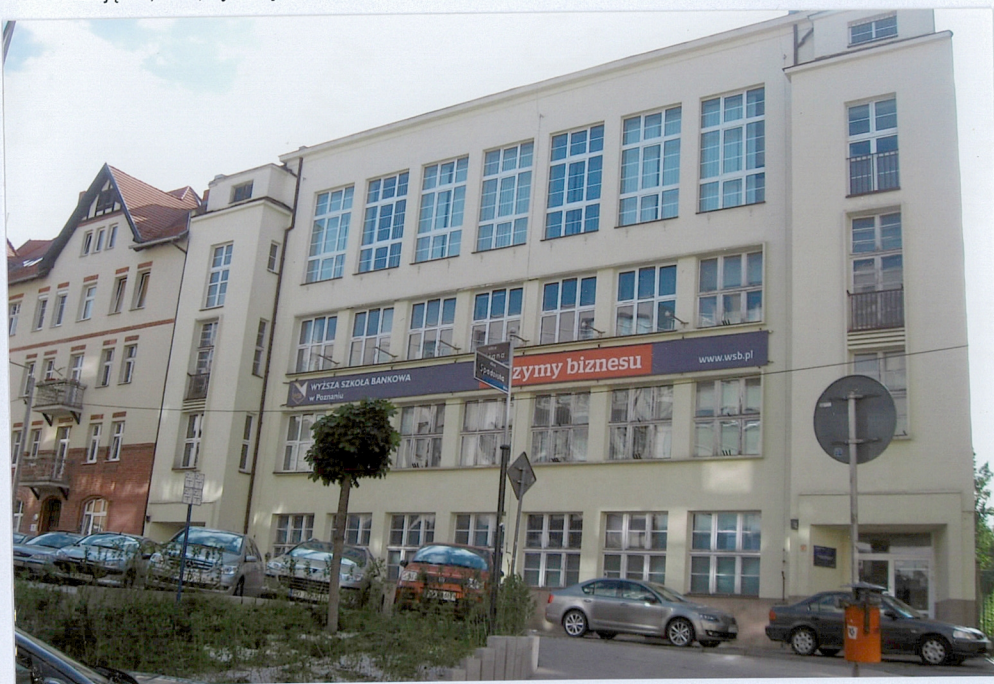
1. Budynek Różana 17 od strony ul. Różanej.
2. Plan orientacyjny.
3. Plan sytuacyjny.
4. Rut parteru budynku Różana 17.
5. Rysunek projektowy budynku Różana 17a (1934 r.).

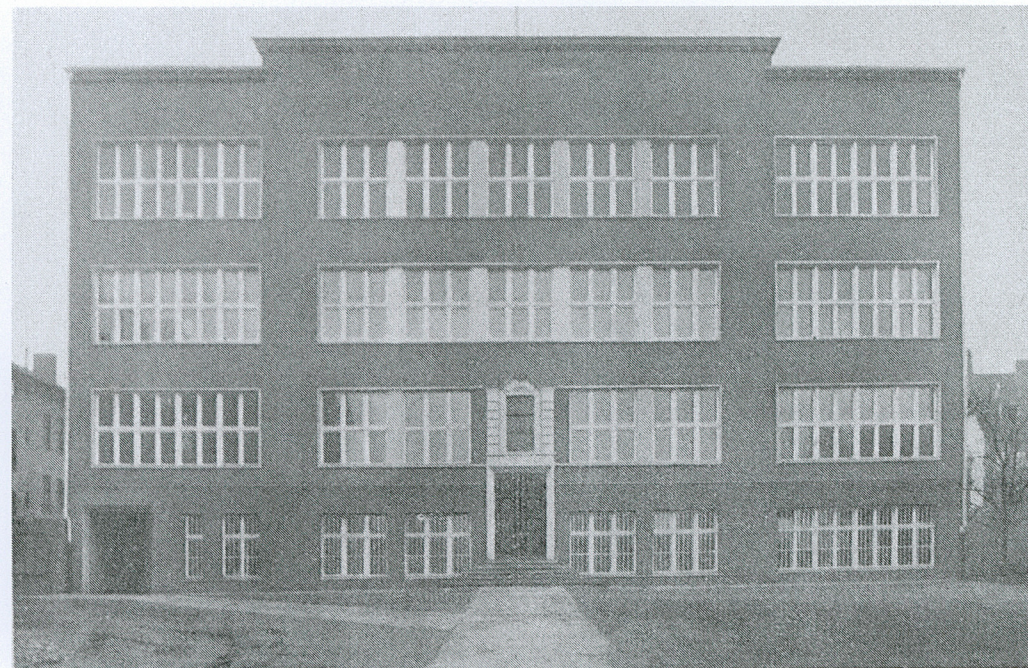
6. Budynek Różana 17a od strony dziedzińca (1936 r.).
7. Korytarz w budynku Różana 17a (1936 r.).
8. Fragm. mapy Poznania z 1938 r.
9. Rzut parteru budynku Różana 17a z czasów wojny.

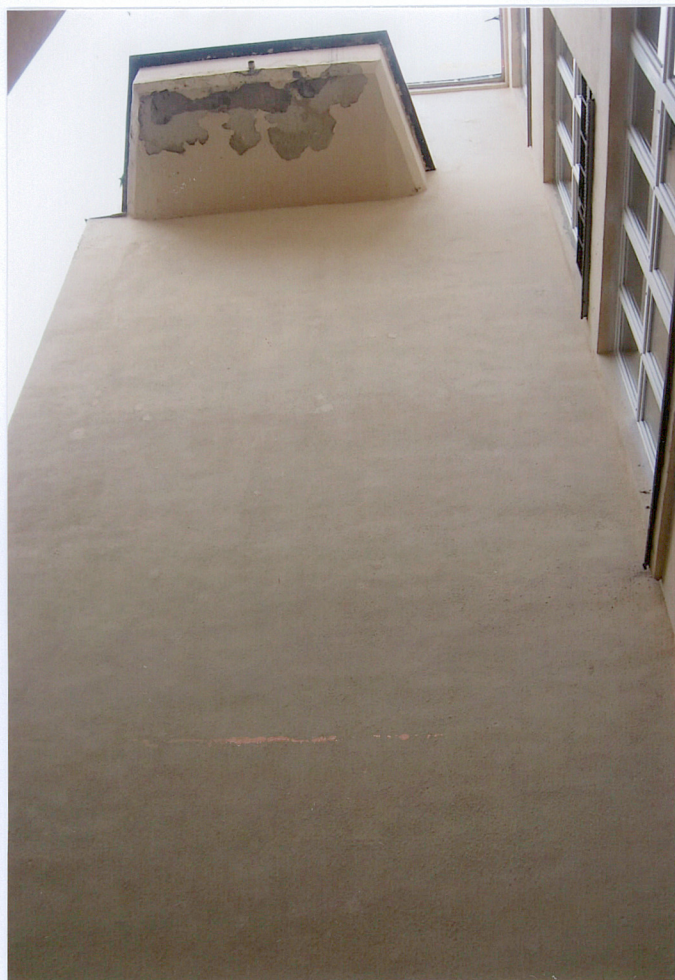
13. Elewacja wschodnia przejazdu (Różana 17).
14. Elewacja południowa przejazdu (Różana 17).
15. Elewacja zachodnia przejazdu (Różana 17).
16. Elewacja północna (Różana 17).

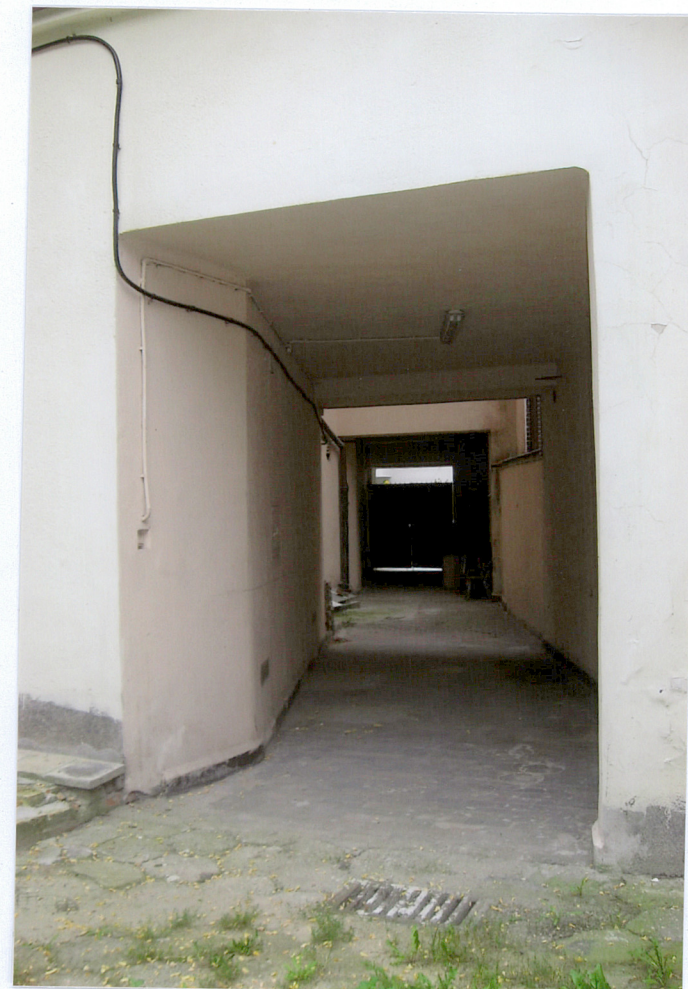
14.

17. Przejazd pod budynkiem Różana 17.
18. Jedno z okien na elewacji wschodniej budynku Różana 17.
19. Wejście od strony ul. Różanej.
20. Brama od strony ul. Różanej.

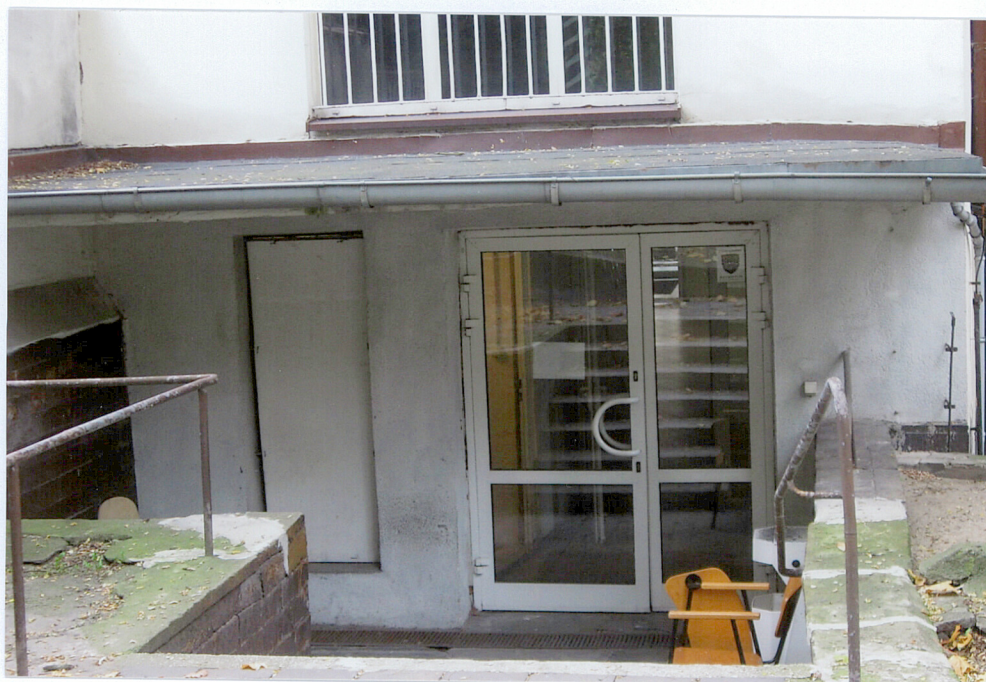
21. Wejście od strony dziedzińca.
22. Drzwi na korytarz na parterze.
23. Widok na balkon auli.
24. Widok na scenę auli.
25. Jedno z pomieszczeń dydaktycznych.

20. Istniejące zagrożenia, najpilniejsze postulaty konserwatorskie Postulować należy wykonanie konserwacji zachowanej drewnianej stolarki okiennej i drzwiowej w budynku 17a, a także ochronę dekoracji rzeźbiarskiej nad wejściem do obiektu od strony dziedzińca.

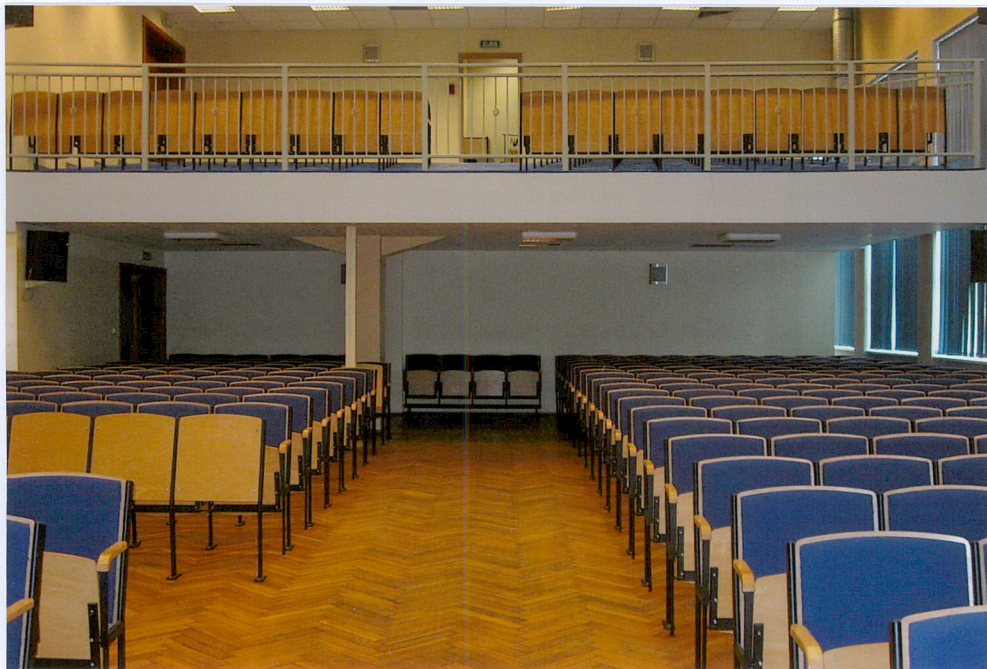
23.

Wnętrze: wystrój wnętrz (budynku Różana 17) i ich wyposażenie całkowicie współczesne, typowe dla obiektów szkół wyższych. Stosunkowo interesującym wnętrzem jest dwupoziomowa aula mieszcząca się na 3 i 4 piętrze od strony ulicy. Może ona pomieścić (łącznie z balkonem) ok. 400 osób. Przy jednej z jej krótszych boków znajduje się płytka scena z płyty pilśniowej, zamknięta wysoką absydą. Balkon auli jest dość obszerny, wsparty na ścianach bocznych i filarze. Ograniczony jest współczesną metalową barierką. Zastosowany został w nim amfiteatralny układ siedzeń.

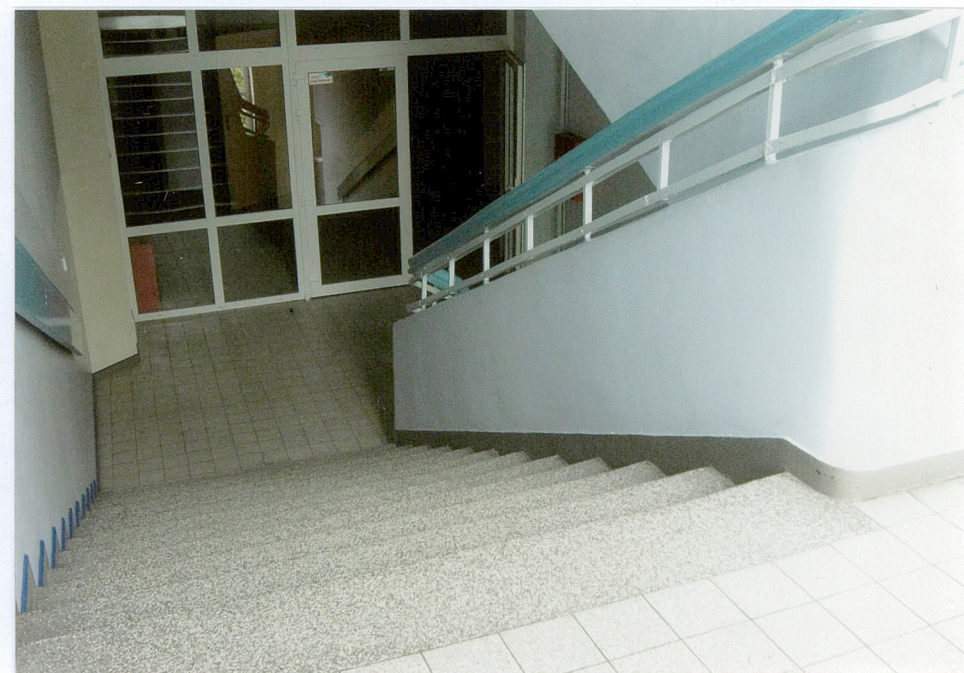
26. Jeden z korytarzy.
27. Schody na poziomie parteru.
28. Schody na poziomie ostatnich kondygnacji.
29. Drzwi do auli.
30. Schody do piwnic.
31. Wnętrze jednego z pomieszczeń piwnicznych.

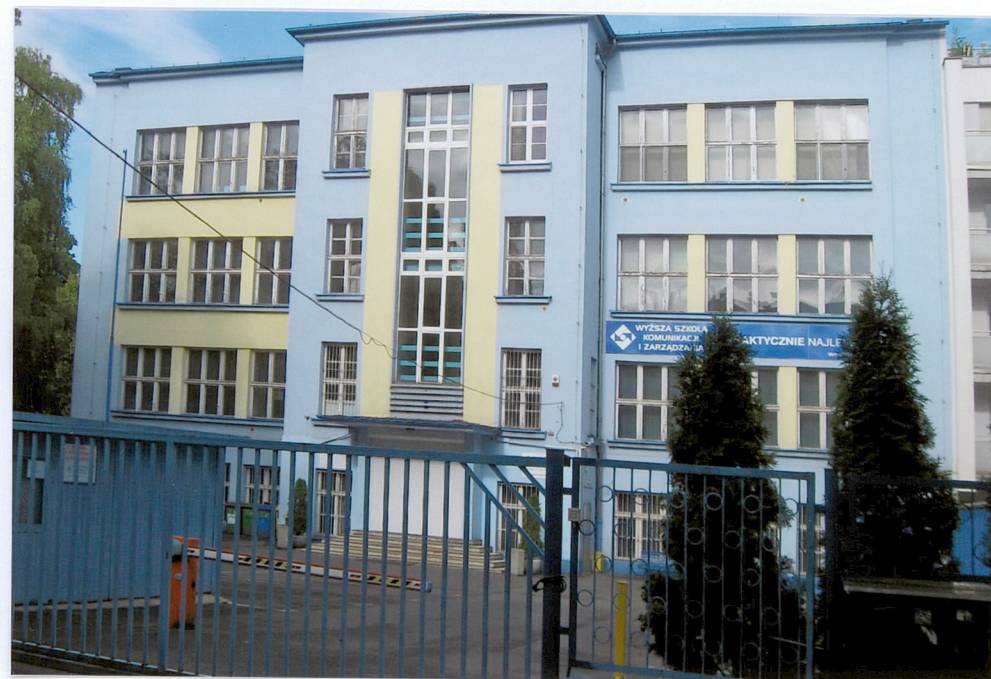
32. Budynek Różana 17a od strony zachodniej (ul. Poplińskich)

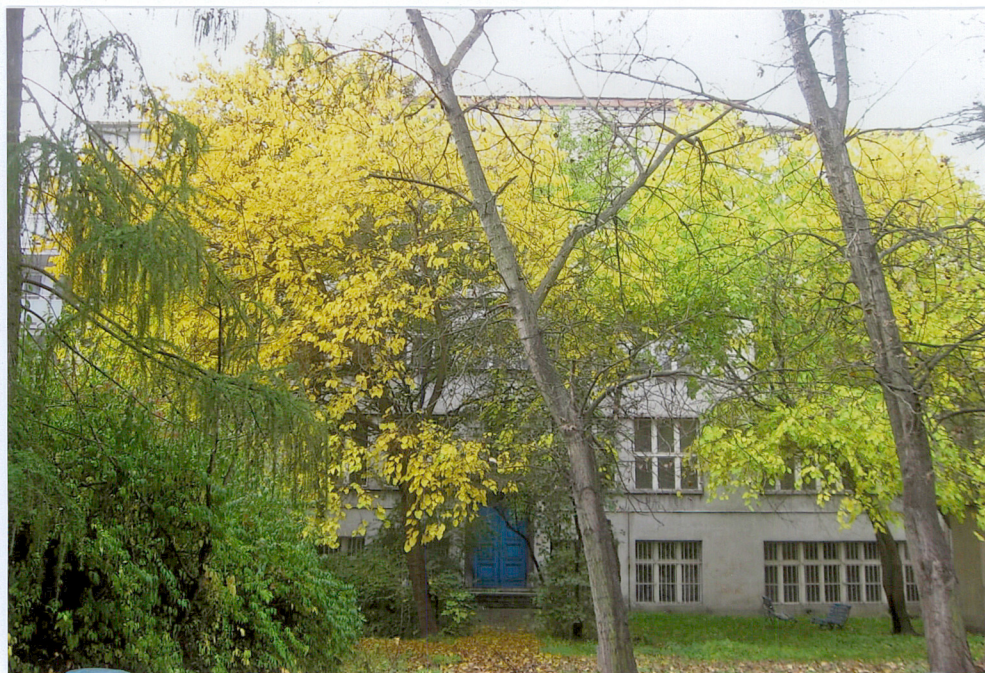
33. Budynek Różana 17a od strony wschodniej (dziedzińca).
34. Gzymsy zamykające elewację od strony dziedzińca.
35. Elewacja północna.
36. Elewacja południowa.
37. Brama od strony dziedzińca.
38. Wejście od strony dziedzińca.
39. Oprawa okna nad wejściem od strony dziedzińca.
- 40 – 43. Okna skrzynekowe (I – IV).

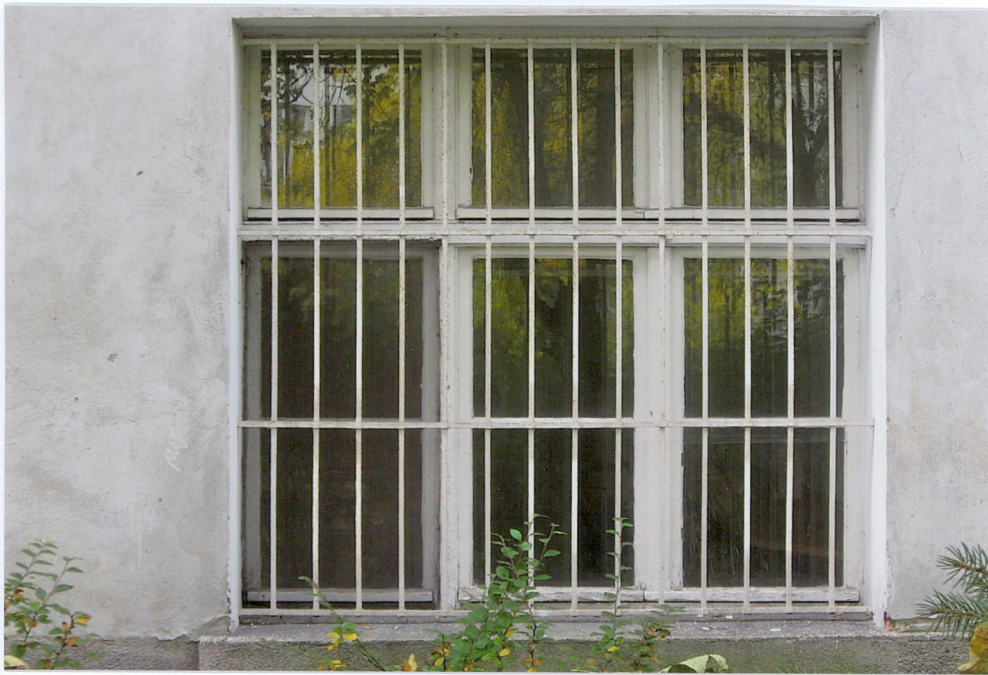
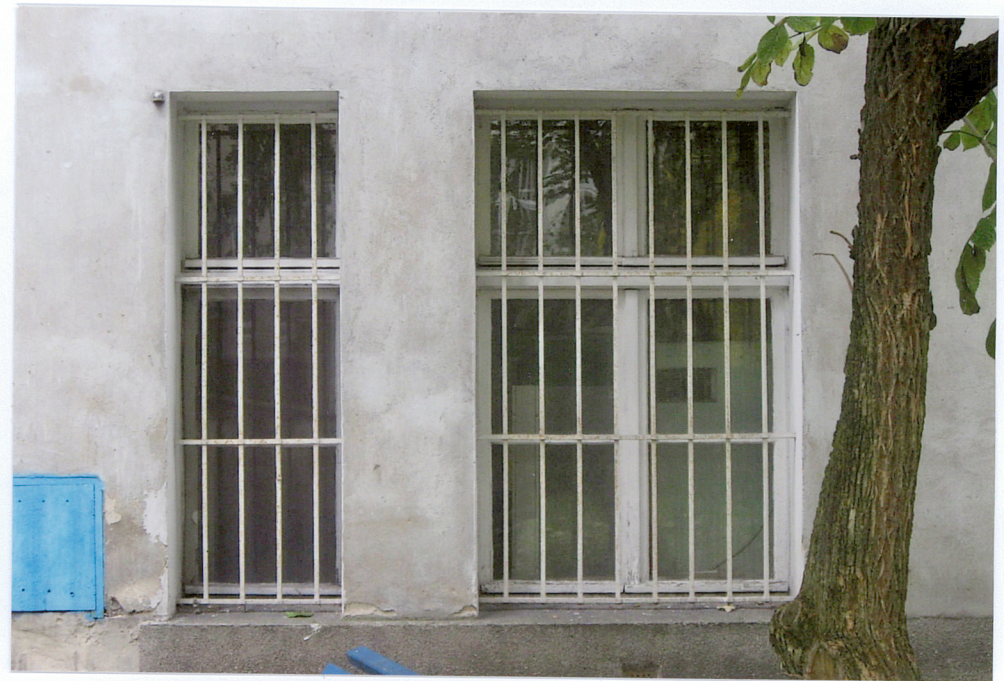
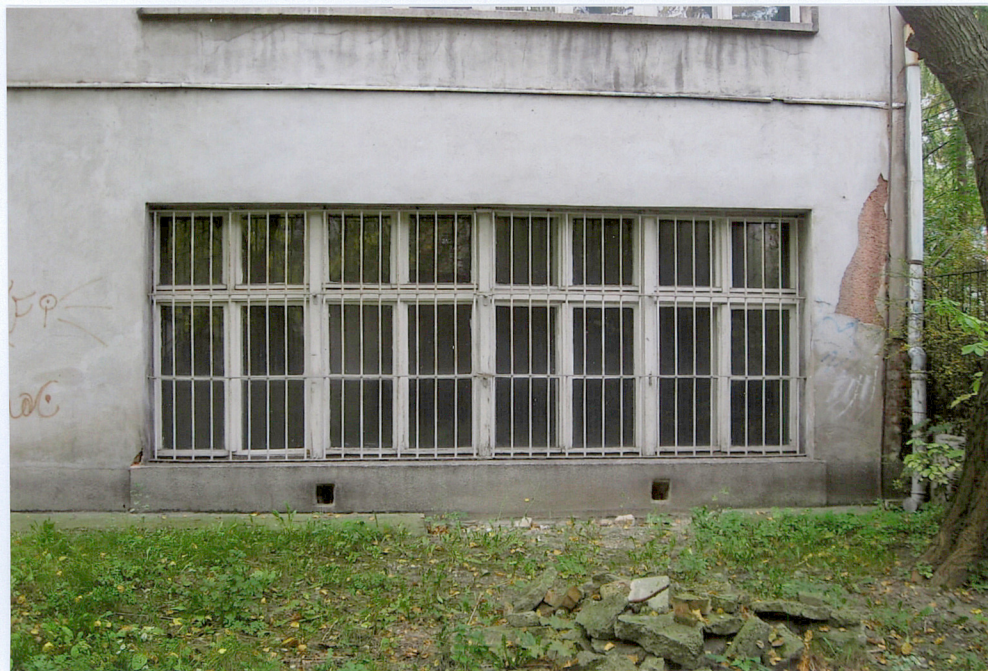
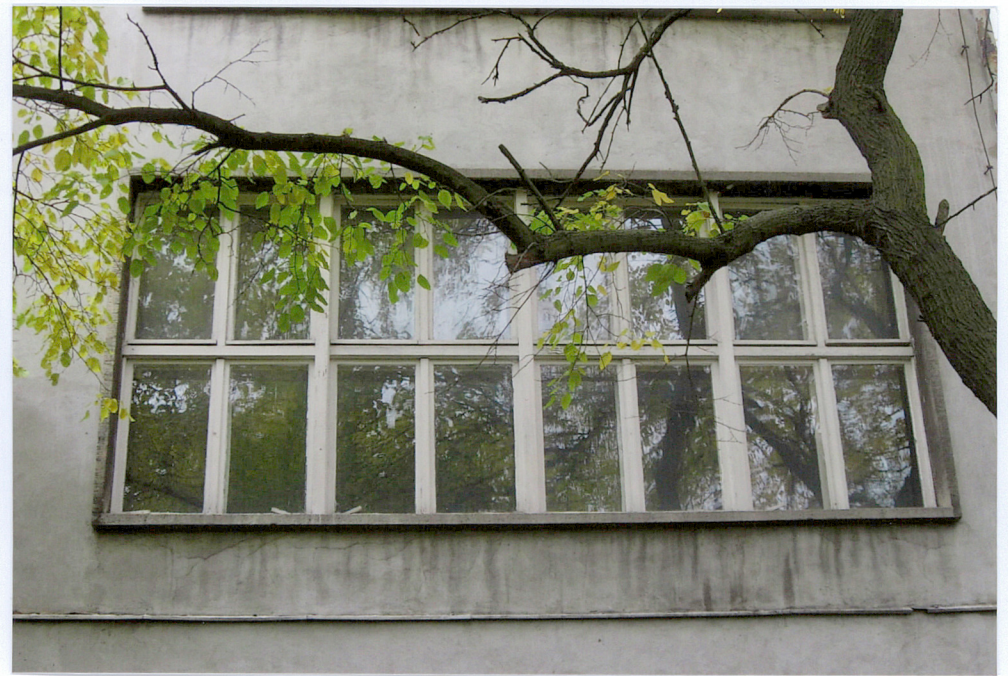
18. Prace budowlane i konserwatorskie, ich przebieg i dokumentacja (po 1945 r.) Lato 2014 wymiana okien drewnianych od strony ul. Różanej na okna z profili PCV. Wcześniej dokonano także wymiany okien od strony dziedzińca. Budynki te nieprzerwanie użytkowane przez kilkadziesiąt lat przechodziły rozmaite prace modernizacyjne, szczególnie jeśli chodzi o ich wnętrza.		19. Stan zachowania (fundamenty, ściany zewnętrzne, ściany wewnętrzne, sklepienia, stropy, konstrukcje dachowe, pokrycie dachu, wyposażenie i instalacje) Stan zachowania obiektów można określić jako dość dobry. Dostrzec można dość wyraźne ślady zużycia drewnianej stolarki okiennej i drzwiowej w budynku 17a, szczególnie od strony dziedzińca.
