1. Obiekt

PLEBANIA

ORCHOWO

13. Opis (sytuacja, materiał i konstrukcja, rzut, bryła, elewacje, dach, wnętrze wyposażenie, instalacje)

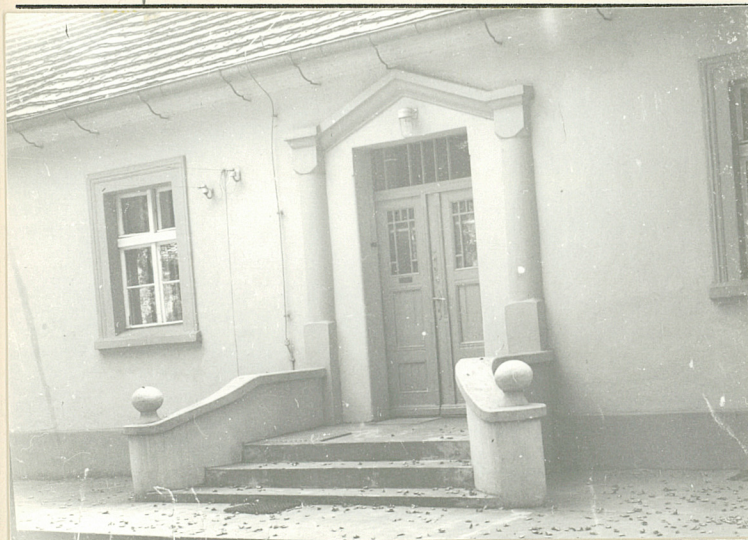
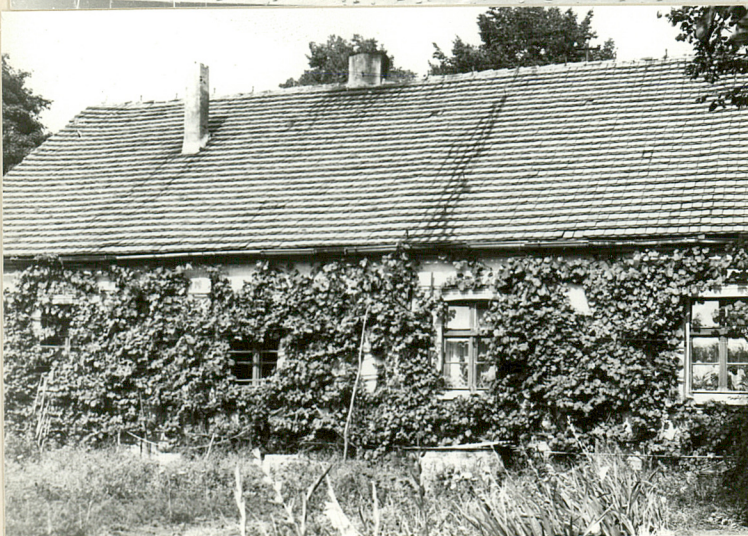
Plebania usytuowana jest na pd-wsch.od kościoła p.w.Wszystkich Świętych,w ogrodzie,na rozległej parceli otoczonej siatką.Od str.zach.dziedziniec z kwaterami kwiatowymi.

Materiał:cokół z kamienia polnego i cegły,o konstrukcji ścian z cegły.Tynkowany.W partii dachu kryty dachówką karpiówką w łuskę.Więźba w typie krokwiowo-stolcowym,ze stolcami stojącymi i leżącymi stropy belkowe z podsufitką,podłogi,klatka schodowa-drewniane.Podpiwniczony-sklepienia odcinkowe.Okna skrzynkowe,czteroskrzydłowe, drzwi płycinowe,z naświetlem,dwuskrzydłowe i jednoskrzydłowe.

Plan oparty o regularny prostokąt,z dostawionymi od str.zach.schodami jednobiegowymi oraz schodami od str.pd.Na osi,od zach.,prostokątne wejście do sieni prostokątnej,wokół której założono prostokątne pomieszczenia.Na osi od str.pd.wejście do korytarza,biegnącego do poł.długości korpusu,wokół którego założono prostokątne pomieszczenia.Układ dwutraktowy.

Bryłę tworzy jednokondygnacyjny prostopadłościan,podpiwniczony,nakryty dachem dwuspadowym.Od str.zach.i pd.schody,dostawione do cokołu.

Elewacja zach.,jednokondygnacyjowa,pięcioosiowa,symetryczna.Na osi, otwór drzwiowy,ujęty w półkolumny,zamknięty trójkątnym naczółkiem oraz schody.Drzwi flankowane prostokątnymi otworami okiennymi,w profilowanych opaskach.Cała elewacja zamknięta gzymsem.Elewacja pd.,dwukondygnacyjowa,dwuosiowa w parterze,z otworem drzwiowym na osi ujętym w profilowane opaski oraz oknem w szczycie.Elewacja pn.,dwukondygnacyjowa,dwuosiowa w parterze i jednoosiowa w szczycie.Elewacja wsch.,jednokondygnacyjowa,pięcioosiowa,zamknięta profilowanym gzymsem.

14. Kubatura 640m ³	15. Powierzchnia użytkowa 140m ²	16. Przeznaczenie pierwotne mieszkalne	17. Użytkowanie obecne mieszkalne
18. Prace budowlane i konserwatorskie, ich przebieg i dokumentacja		19. Stan zachowania (fundamenty, ściany zewnętrzne, ściany wewnętrzne, sklepienia, stropy, konstrukcje dachowe, pokrycie dachu, wyposażenie i instalacje) Stan dobry.	
20. Najpilniejsze postulaty konserwatorskie
