1. Obiekt

1343/1
KOŚCIÓŁ POEWANGELICKI, ob. nym. kat. fil. pw. Anny
Dobrego Pastora

ORCHOWO

Kościół zbudowany ok. 1900 r., w stylu neogotyckim.

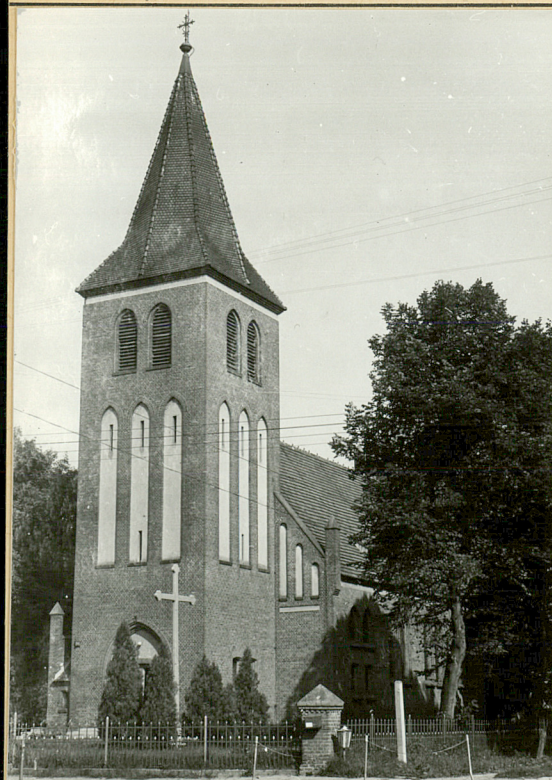
autor zdjęć Panek
data wykonania
miejsce przechowywania negatywów

Kościół poewangelicki usytuowany jest w centralnej części wsi Orchowo, przy skrzyżowaniu dróg z Różanny i Linówca, w otwartej zabudowie, na rozległej parceli zadrzewionej od str. pn. i wsch.

Materiał: cokoł, konstrukcja ścian-cegły. W partii dachów kryty dachówką karpiówką w łuskę. Wnętrze tynkowany. Więźba w typie krokwiowym, częściowo stropy belkowe z podsufitką. Posadzki ceramiczne. Okna arkadowe, witrażowe. Drzwi płycinowe, jedno i dwuskrzydłowe. Schody kamienne.

Plan kościoła oparty o prostokątny korpus nawowy, z dostawioną od pd. czworoboczną wieżą, z prowadzącymi do niej jednobiegowymi schodami i prostokątną sienią mieszczącą schody prowadzące na emporę oraz prostokątnym prezbiterium od pn. i przybudówką od pn-zach., prostokątną, pełniącą funkcję zakrystii. Od str. pd. dwa prostokątne słupy, wspierające emporę.

Bryłę tworzy regularny korpus nawy i prezbiterium, nakryty dwuspadowym dachem, z zakrystią nakrytą dachem jednospadowym oraz czworoboczną wieżą, nakrytą dachem o formie ostrosłupa. Od str. pn. korpusu nawy, dekoracyjne sterzyny.

Elewacja pd., wieży, jednoosiowa w parterze, z ostrołukowym, arkadowym wejściem na osi, z archiwoltą oraz ostrołukowymi, arkadowymi płycinami w wyższej kondygnacji. W najwyższej kondygnacji, dwa arkadowe, ostrołukowe okna. W części korpusu nawowego, od pd. niewielkie płyciny arkadowe. Elewacja pn., z oknem ostrołukowym, o formie stylizowanego triforium, ze sterzynami w szczycie. Elewacja wsch. z symetrycznie rozmieszczonymi, ostrołukowymi oknami, o zdwojonym rytmie, zamknięta gzymsem. Elewacja zach., z ostrołukowymi, arkadowymi oknami w korpusie i oknami w partii zakrystii.

Stan dobry.
