1. Obiekt

CEGIELNIA (18)

2. Czas powstania

DRZECZKOWO

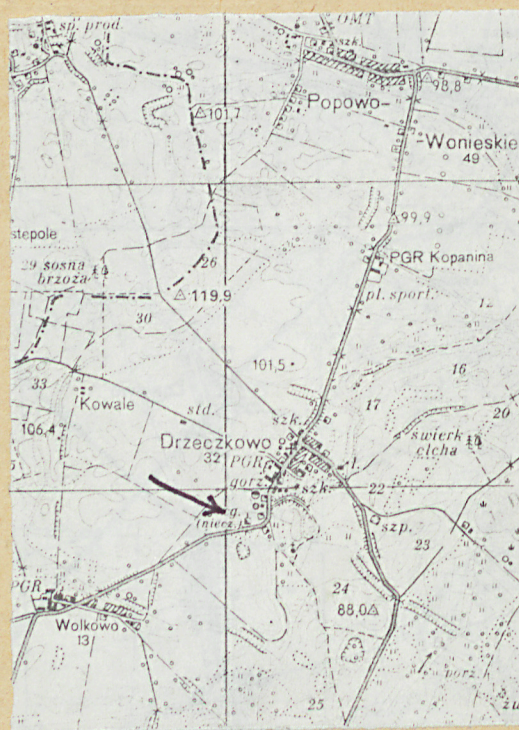
1. El.zach.
2. Komin z datą i inicjałami
3. El. wsch.
4. El.zach. - część mieszkalna
5. Strona pd. - część mieszkalna i budynek gospodarczy
6. Wejście do tunelu /pieca/
7. Wylot z "kielicha"
8. Tunel z widocznymi w sklepieniu otworami
9. Kanał wentylacyjny
- 10,11,13. kanały wentylacyjne
14. Dawna suszarnia
- 15,17. Budynki gospodarcze przy cegielni
16. Urządzenie do schładzania cegieł
- 18,19. Fragment prasy
20. Wózek do wwożenia cegieł do tunelu
21. Krzyżak do prowadnicy

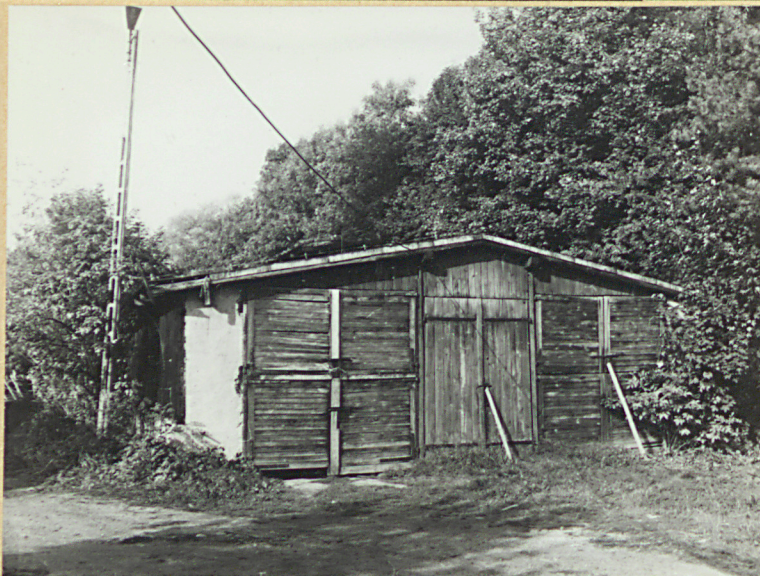
14.

Budynek suszarni (trzy umieszczone wokół budynku cegielni) założone na rzucie wydłużonego prostokąta z posadowionymi na ceglanej podmurówce ścianami z desek - bardzo przewiewnymi. Całość nakryta dachem 2-spadowym. We wnętrzu cegły układane tak, aby zapewnić im odpowiedni przewiew.
