KAMIENICA – Stary Rynek 92

POZNAŃ

## WKŁADKA DO KARTY EWIDENCJI ZABYTKÓW ARCHITEKTURY I BUDOWNICTWA

1. Miejscowość	2. Obiekt	3. Zawartość
Poznań	Kamienica - Stary Rynek 92	Opis

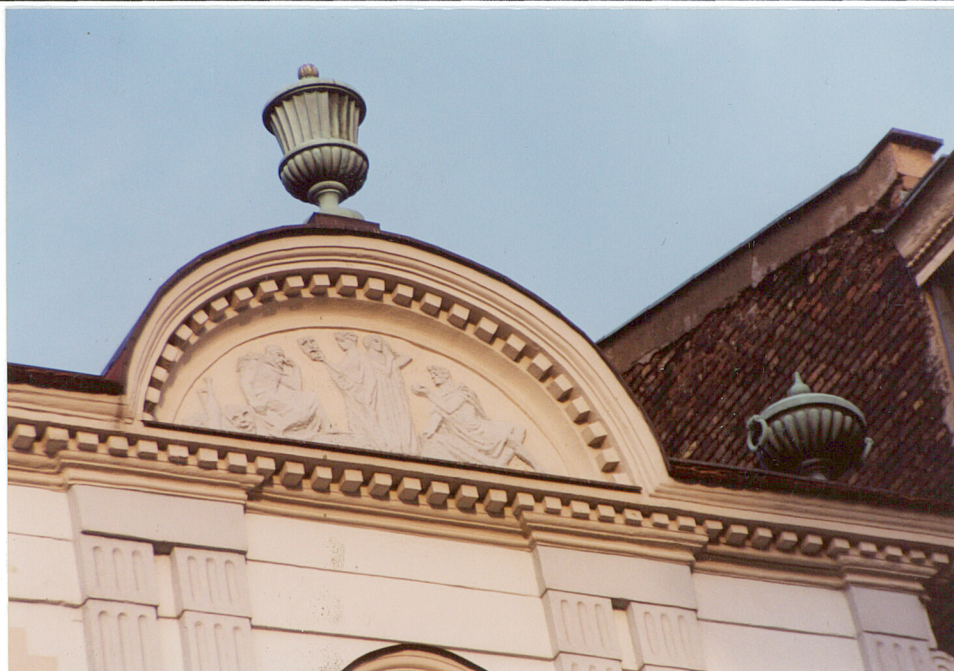
3

1. Widok w kierunku pn.-wsch.
2. Elewacja pd.
3. Fragment szczytu wieńczącego elew. pd.
4. Widok w kierunku pn.-wsch. na elew. zach.
5. Widok w kierunku pn.-wsch.  
na fragment szczytu wieńczącego elew. pd.

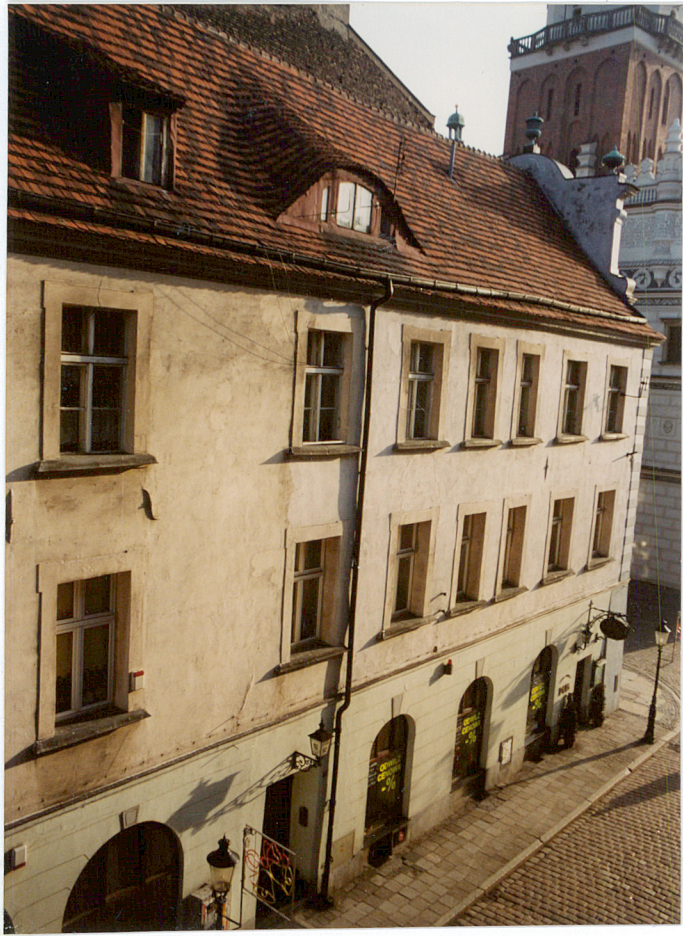
6

6. Widok w kierunku pd.-wsch. na elew. zach.
7. Fragment balkonu na elew. wsch.  
na kondygnacji I piętra
8. Widok w kierunku pn. na fragment  
szczytu wieńczącego elew. pd.

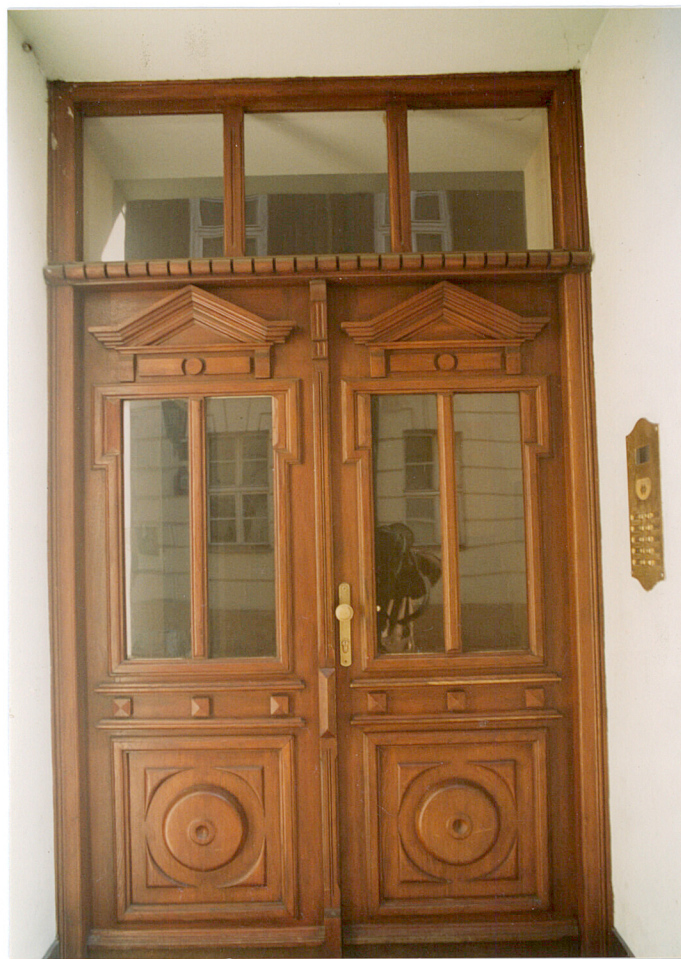
9

*Drzwi* - drzwi wejściowe do klatki schodowej zachowane, dwuskrzydłowe, ramowo-płycinowe, z płycinami górnymi przeszklonymi, nadświetnia prostokątna, podzielona dwiema listwami. Płyciny dolne z prostokątnymi ozdobami profilowanymi, w środku motyw koła. Powyżej płycin naczółki dwuspadowe profilowane. Drzwi w mieszkaniach w części zachowane, ramowo-płycinowe

9. Drzwi wejściowe do klatki schodowej  
na elew. zach.
10. Fragment elew. zach. w części górnej  
od strony pn.
11. Widok w kierunku pd.-wsch.  
na elewację zach. i pn.

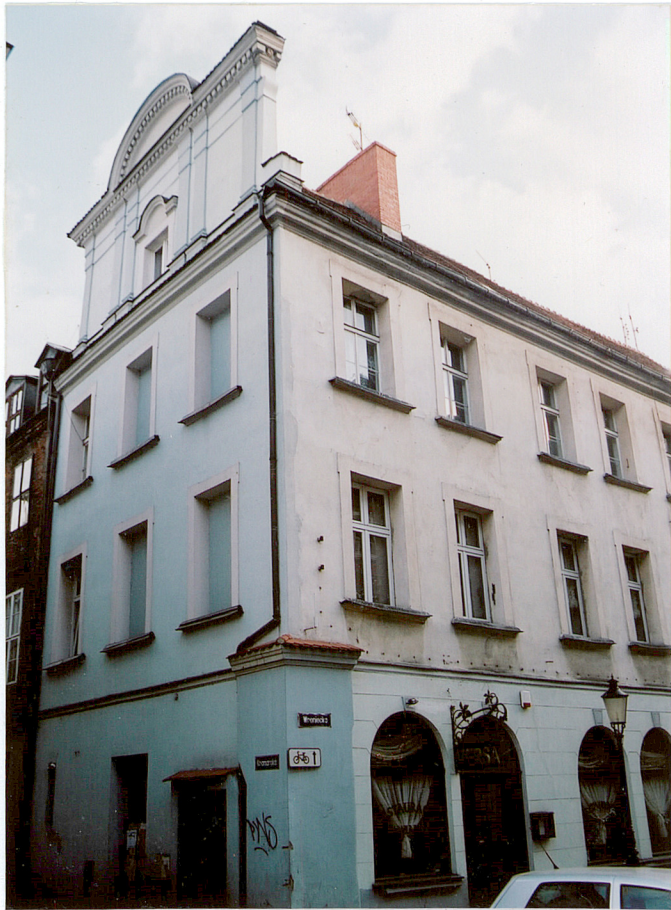
12

12. Widok w kierunku pd.-wsch. na elewację pn.
13. Fragment szczytu na elew. pn.
14. Okno na I piętrze na elew. zach.
15. Widok na klatkę schodową od strony wejścia

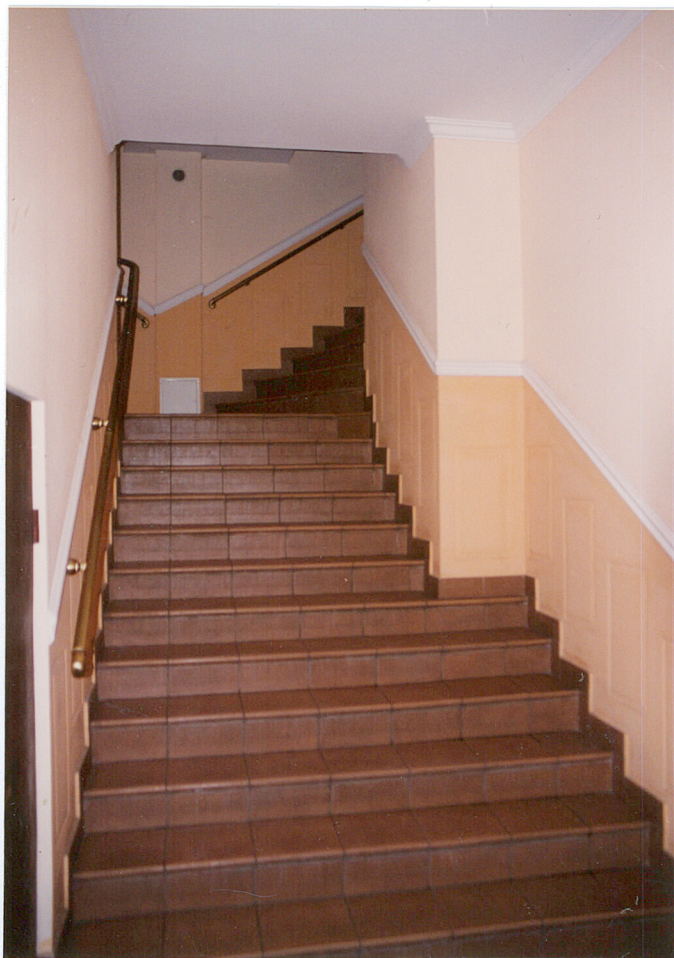
15

*Schody* - w głównej klatce schodowej na kondygnacji parteru - trzybiegowe, rozdzielne, o konstrukcji żelbetowej, stopnie z współczesnych kafli ceramicznych. Na I piętrze schody jednobiegowe, od dołu i góry zabiegowe, deskowe, na belkach policzkowych. Na II piętrze schody jednobiegowe, deskowe, na belkach policzkowych. W piwnicach od strony południowej oraz w sąsiedztwie klatki schodowej - dawne schody ceglane, jednobiegowe. W części pd.-zach. piwnicy schody wejściowe do piwnicy współczesne, kręte z filarem, metalowe. Schody wewnętrzne na parterze (w restauracji) zachowane w części południowej o konstrukcji jednobiegowej, od dołu i góry zabiegowe, deskowe, na belkach policzkowych.

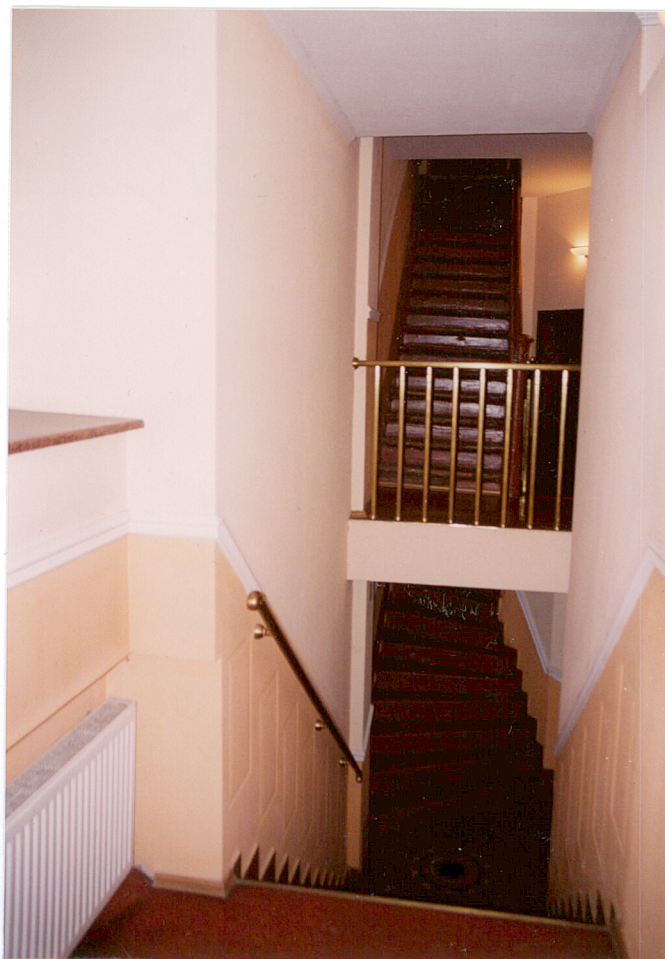
16

16. Widok na klatkę schodową od strony pn.  
na kondygnacji I piętra
17. Widok na klatkę schodową  
na kondygnacji II piętra
18. Fragment wnętrza restauracji na kondygnacji  
parteru, od strony pn. budynku

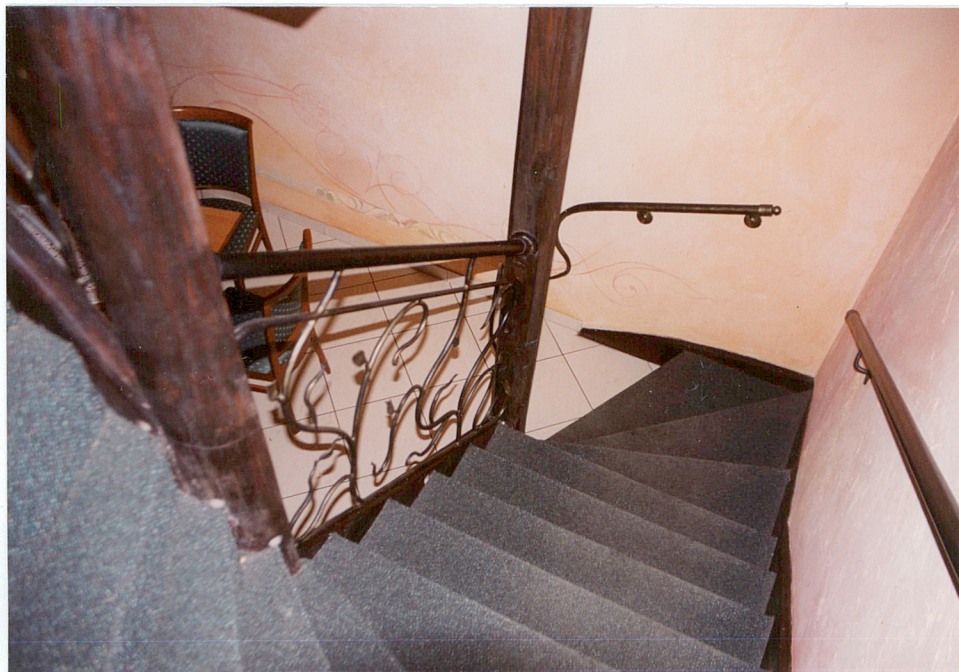
19

19. Fragment schodów na kondygnacji parteru  
w restauracji od strony pn. budynku
- 20-34. Opis fotografii na rzutach
- 35-39. Wieżba dachowa

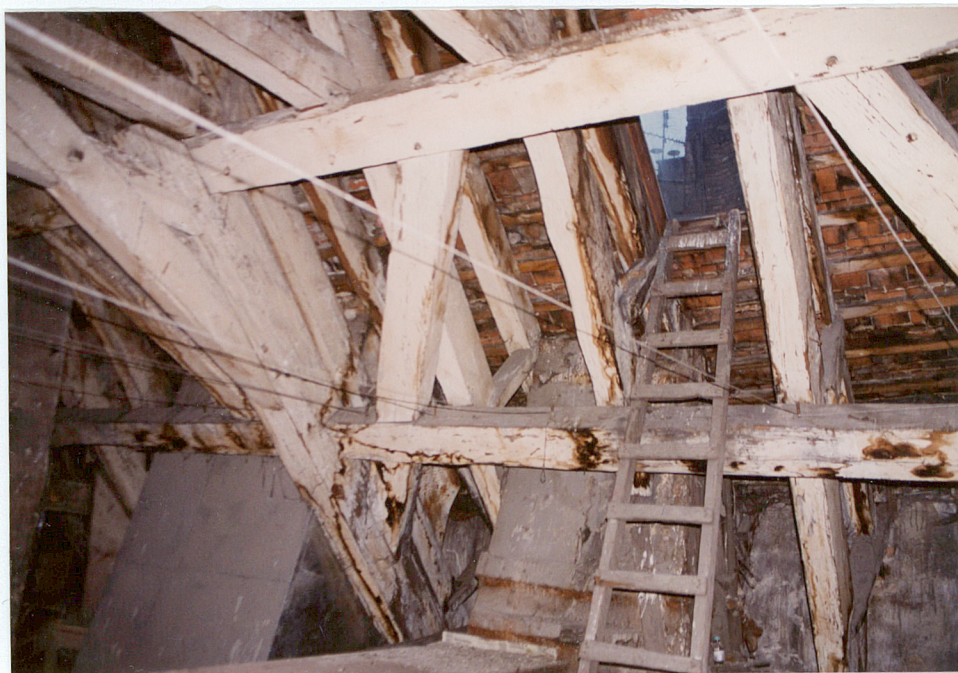
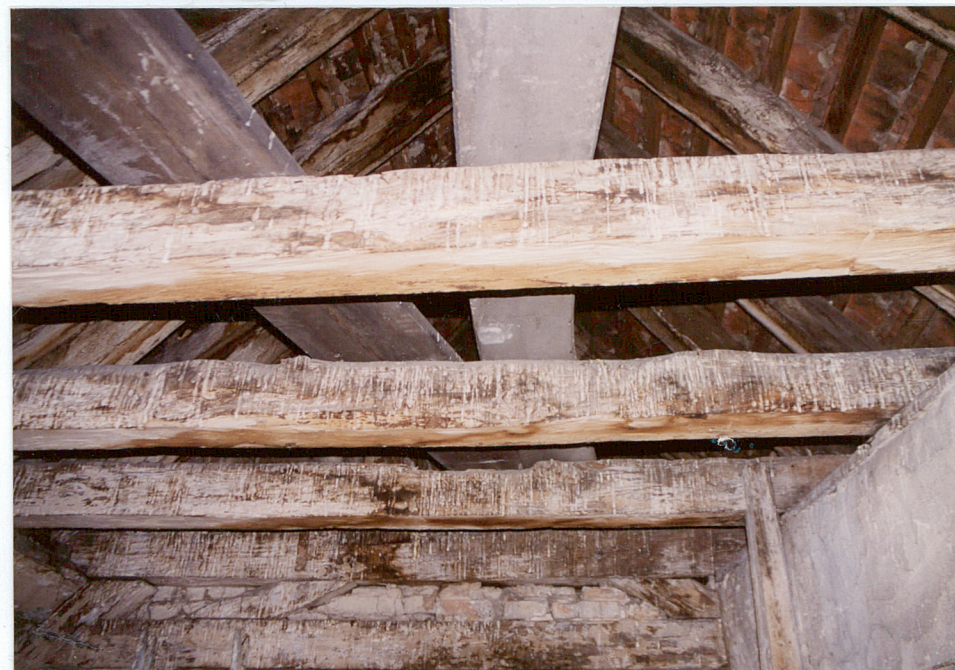
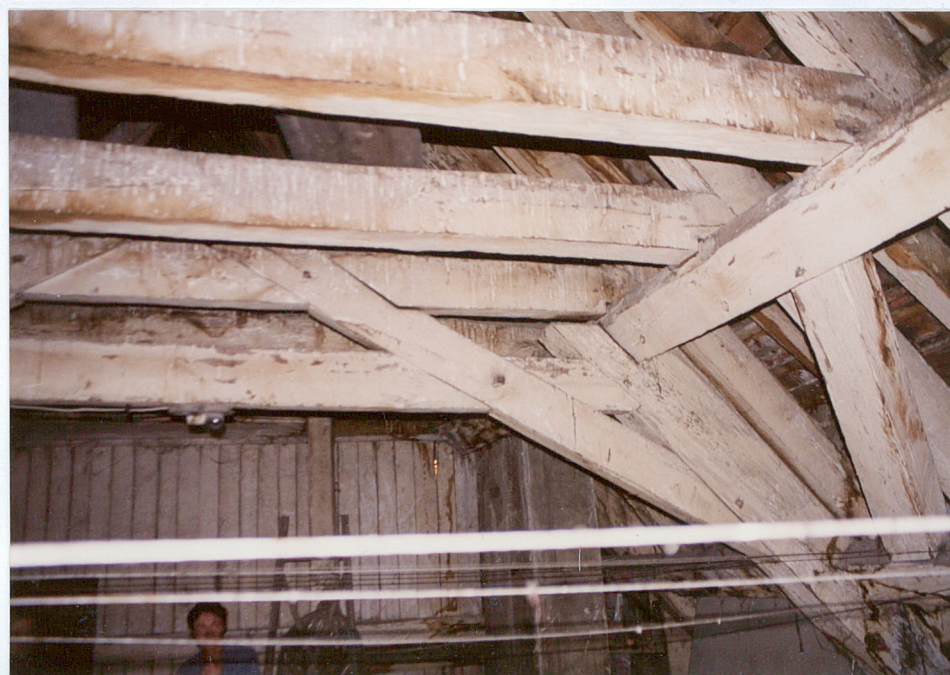
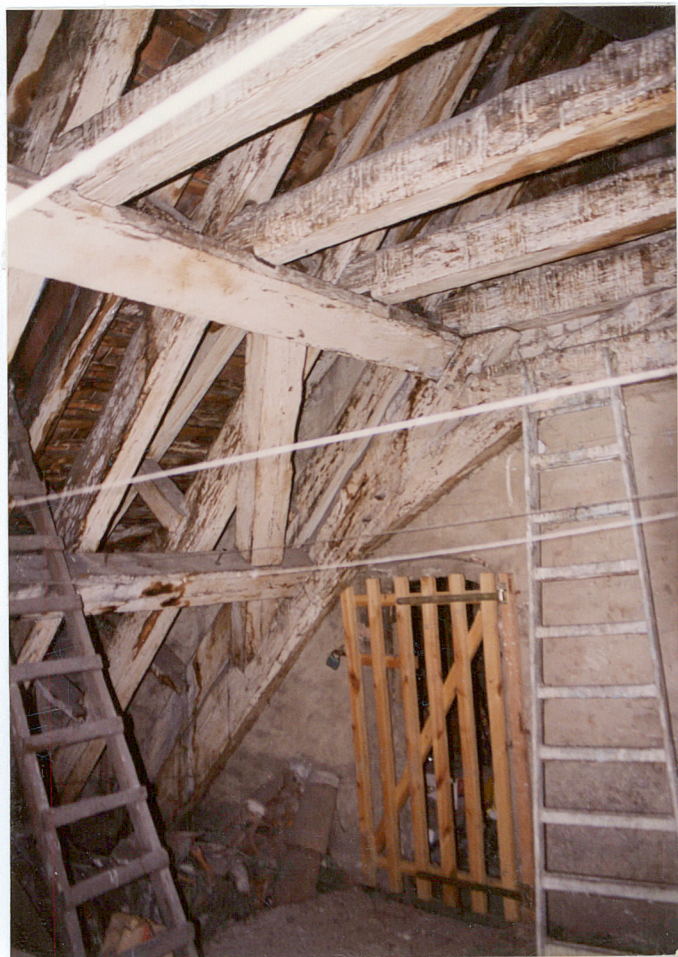
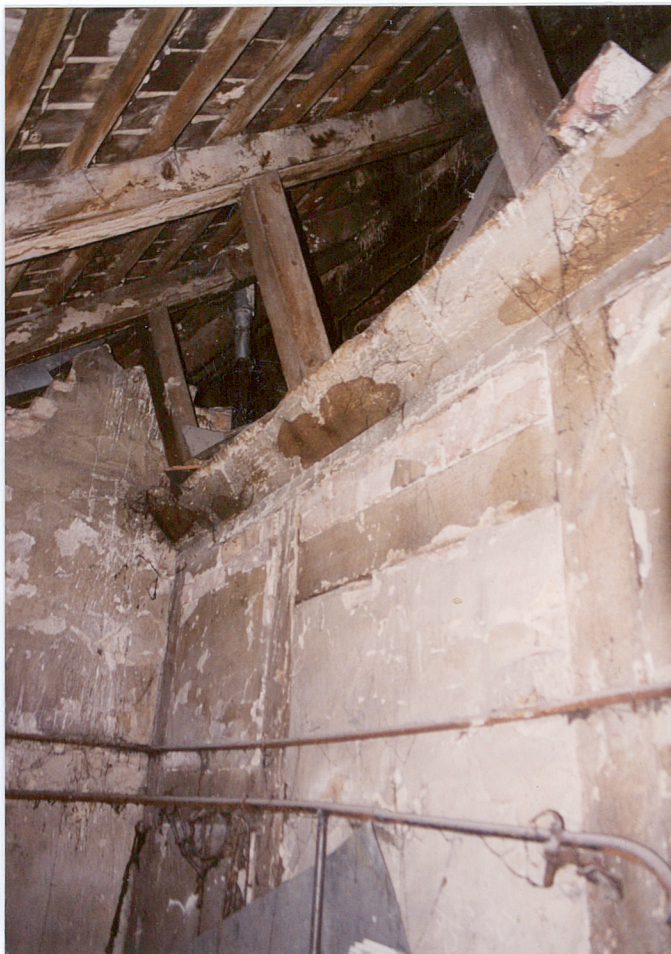
*Wieżba dachowa* - płatwiowo-jętkowa, krokwie z dwóch złożonych belek, w części dolnej konstrukcji krokwie zewnętrzne ugięte - tworzące koniki. Pomiędzy płatwami ułożonymi na dwóch wysokościach wieżba wzmocniona jest ukośnymi wiatrownicami.

Konstrukcja ścian, stropów, pokrycia, stolarki okiennej drzwiowej, w stanie dobrym. Belki więźby dachowej zawilgocone, w niewielkiej części spróchniałe.

Pomalować należy elewacje. Odnowienia wymagają zawilgocone belki stropów. Pokrycie dachowe, stolarka okienna i drzwiowa w stanie dobrym.
