1. Obiekt

Stajnia koni wyjazdowych 4

Będlewo

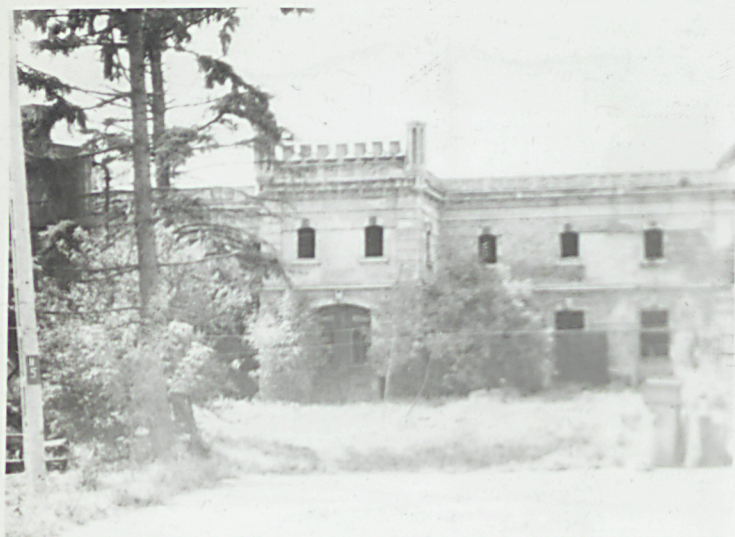
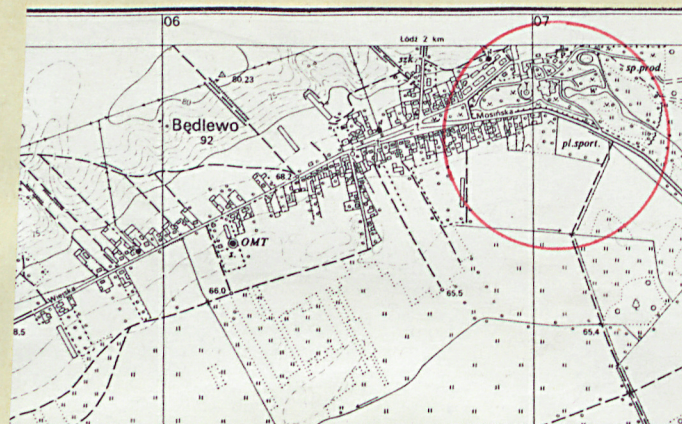
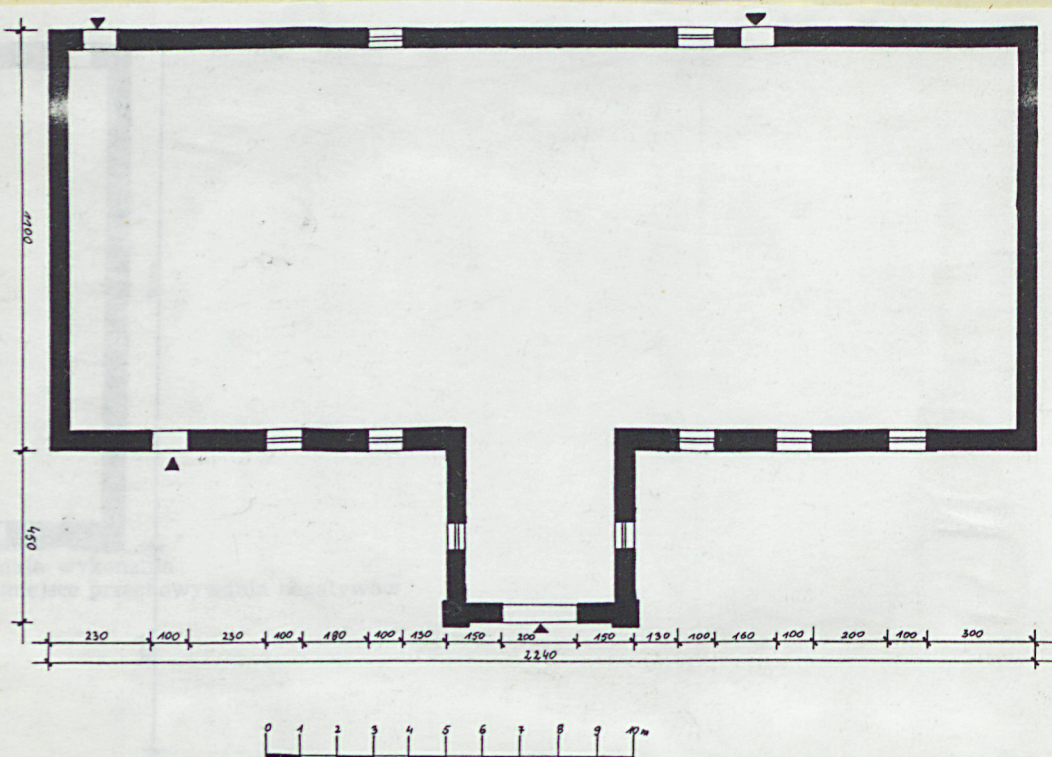
Budynek posadowiony na podmurówce zwieńczonej warstwą cegły na rolkę stojącą, wysuniętej ponad grunt na 50 cm.

SCIANY wzniesione z cegły ceramicznej, czerwonej w wątku krzyżowym, wiąznej zaprawą wapienną. Tynk zewnętrzny i wewnętrzny wapienny.

DACH jednospadowy pokryty papą, o spadku ok. 5%. Konstrukcja nośna krokwiowo-płatwiowa. Krokwie oparte na trzech płatwiach. Płatew górna podparta słupami ustawionymi przy ścianie. Od dołu do płatwi wpuszczone miecze zaczepione na słupach. Ze słupa podtrzymującego płatew górną wypuszczony jest trzeci miecz, który od dołu wpuszczony w belkę krokwiową. W taki sam sposób podparta płatew dolna. W środku rozpiętości na belce ściągającej ustawiony jest słup podpierający płatew środkową. Od słupa środkowego wychodzą kozły oparte na belce ściągającej. Na płatwiach oparte są krokwie, do których przybite deski, na nich papa będąca pokryciem dachu.
