WIELKOPOLSKIE ¹⁵³⁶⁶

1. Obiekt
PLEBANIA

2. Czas powstania
1860-1865 r.

3. Miejscowość
U Z A R Z E W O

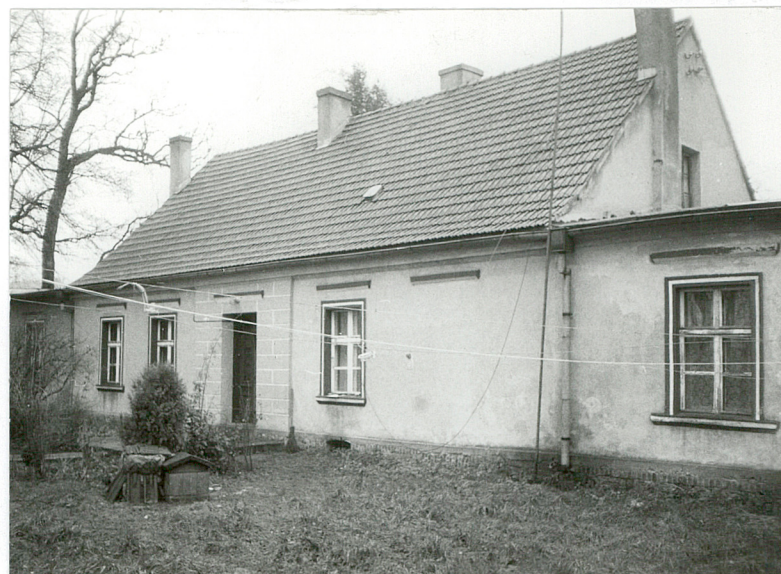
1. Miejscowość Uzarszewo	2. Obiekt (nazwa jak w karcie) Plebania	3. Zawartość wkładki (nazwa obiektu lub materiału uzupełniającego) plan sytuacyjny, zdjęcia
-----------------------------	--	---

obiekt założony na rzucie wydłużonego prostokąta, podpiwniczony, jednokondygnacyjny, w części zasadniczej przykryty dachem dwuspadowym, z boku przybudówki pokryte prawie płaskimi dwuspadowymi dachami, od strony elewacji wschodniej portyk wsparty na dwóch okrągłych ceglanych kolumnach, przykryty dwuspadowym dachem.

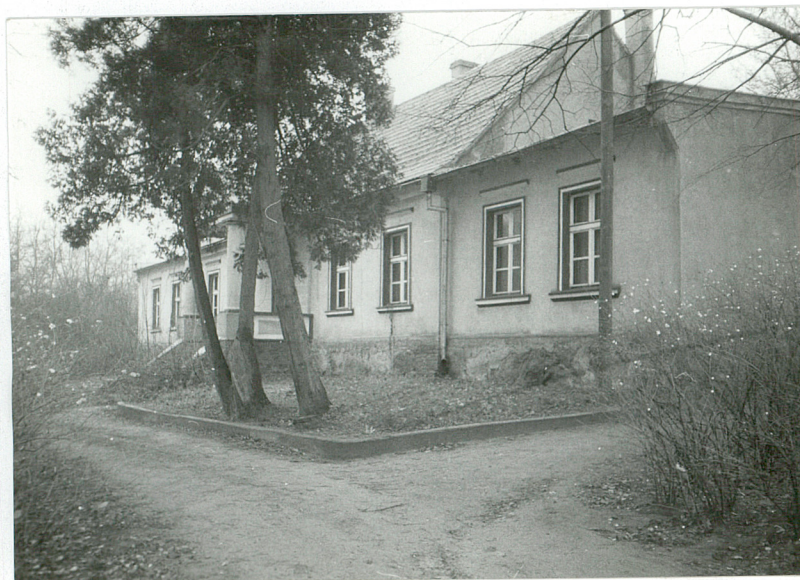
3

1. widok na elewację frontową (wschodnią)
2. elewacja zachodnia
3. widok na elewację frontową (wschodnią) - widok z płn.-wsch.
4. część elewacji wschodniej - z portykiem i schodami

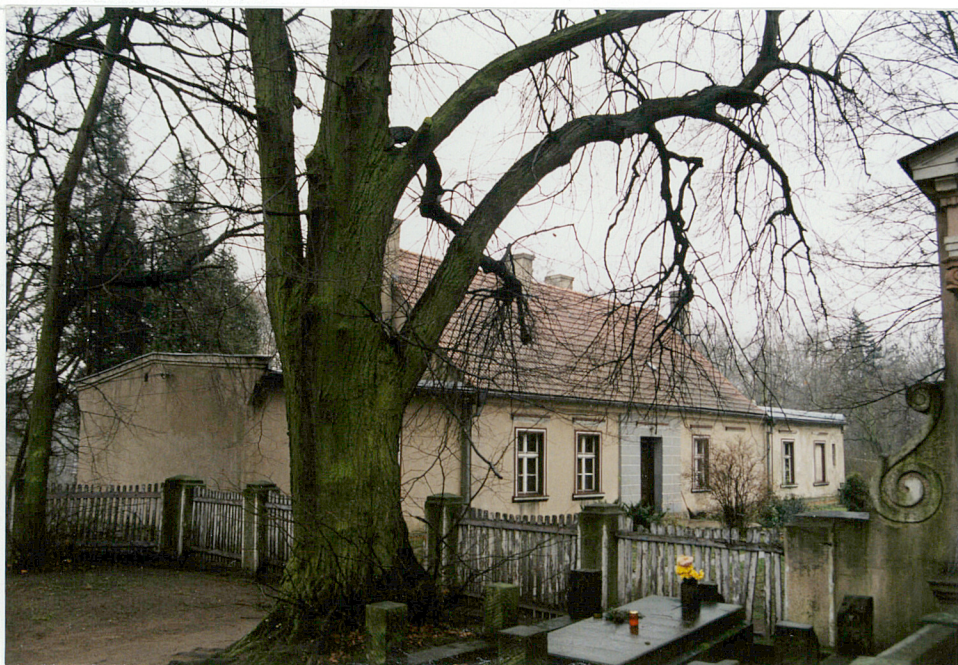
5

5. elewacja północna i zachodnia - widok z płn.-zach.
6. elewacja południowa i zachodnia - widok z pld.-zach.
7. część elewacji wschodniej
8. elewacja zachodnia - drzwi wejściowe

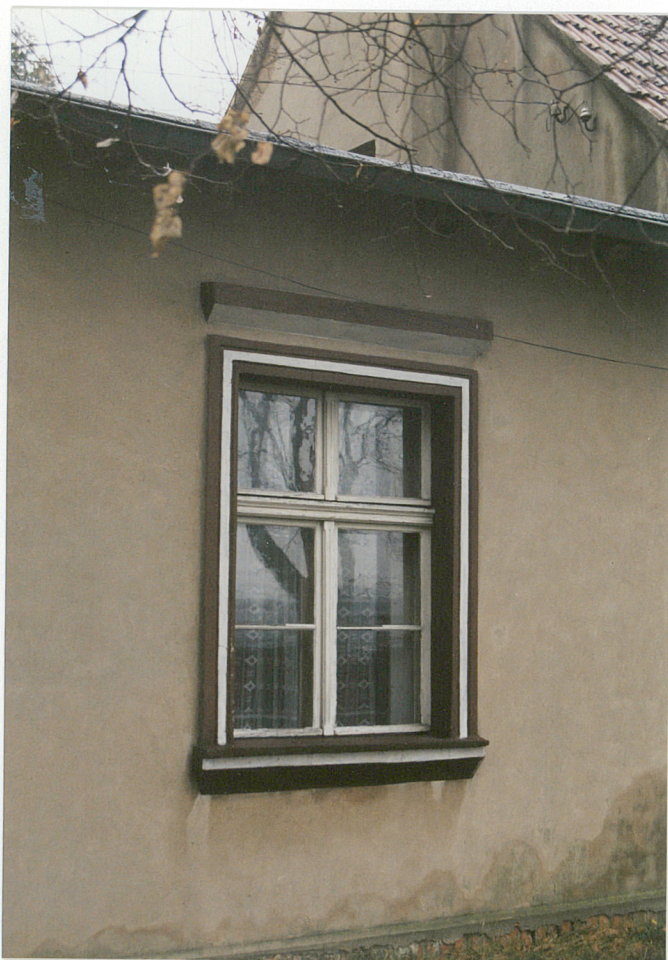
9

9. elewacja zachodnia - detal - okno
10. wnętrze - korytarz, w głębi wewnętrzne drzwi wejściowe
11. wnętrze - drzwi wejściowe - ozdobna klamka
12. wnętrze - jadalnia - drzwi

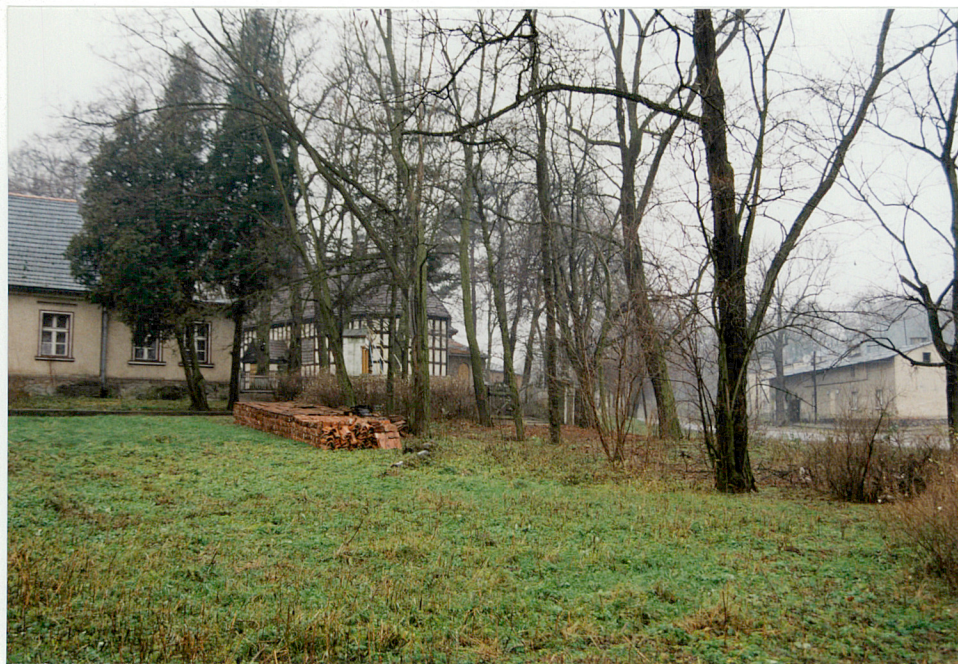
16

16. widok na otoczenie plebanii - widok z pld.-wsch.
17. budynek dawnej stajni ob. budynku gospodarczego „4” - widok z płn. zach. od plebanii
18. piwniczka „3” widok ze wschodu

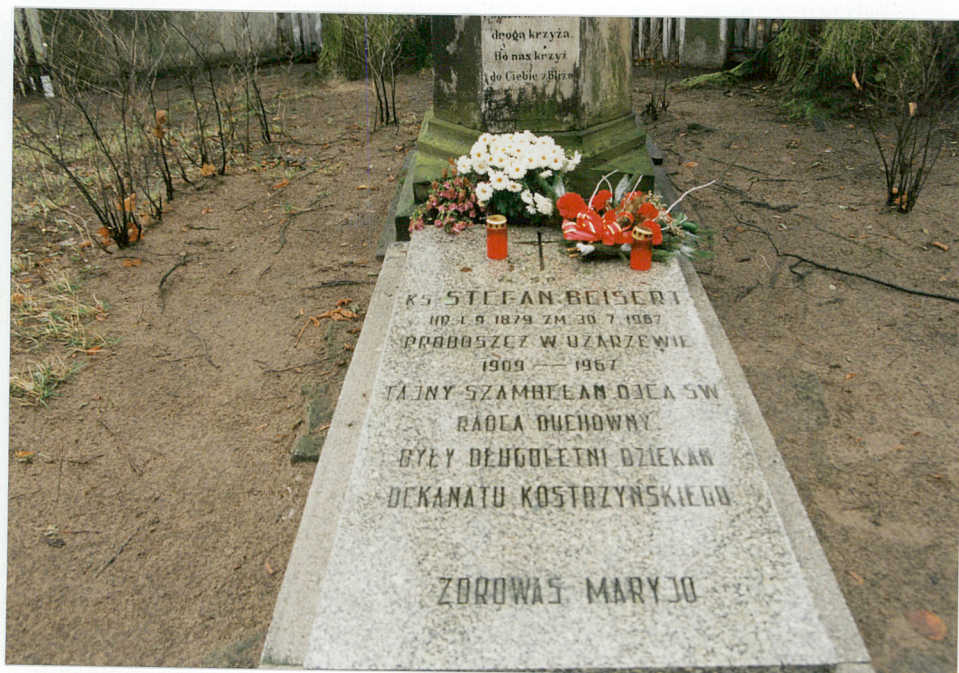
20

19. nagrobek ks. Stefana Beiserta, proboszcza w Uzarzewie, głównego twórcę kroniki parafialnej
20. nagrobek ks. Stefana Beiserta, proboszcza w Uzarzewie, głównego twórcę kroniki parafialnej
