PAŁAC ob.Dom Pomocy Społecznej dla Dorosłych

pocz.XIX w.  
rozbud.koń.3 ćw.  
XIX w.

B A S Z K Ó W

5. Zawartość wkładki (nazwa materiału uzupełniającego)  
 cd opisu, zdjęcia

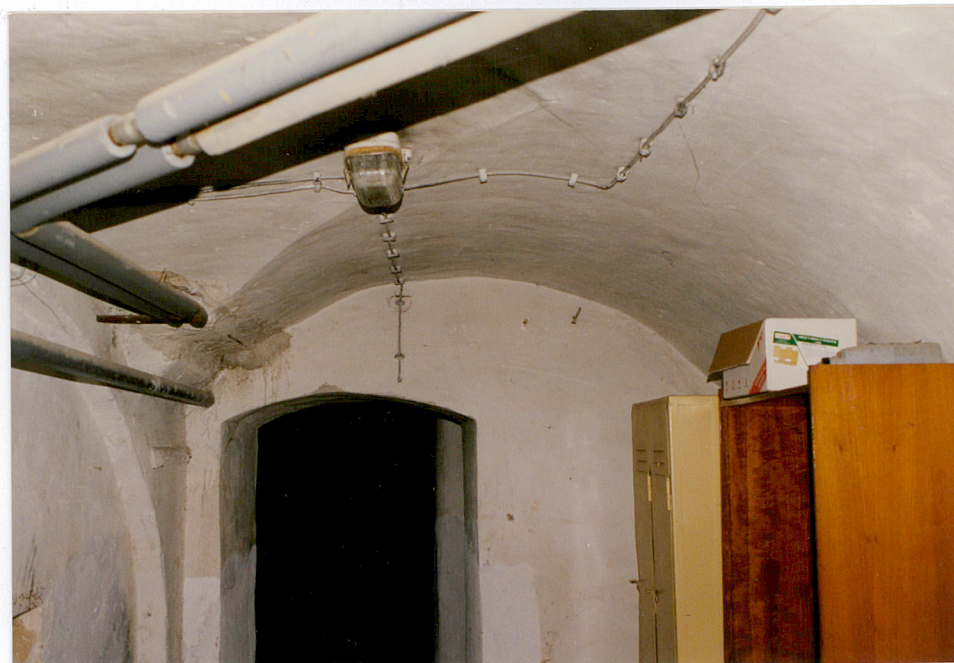
4.

- 1.Elewacja wsch pałacu
- 2.Wnętrze salonu
- 3.Drewniany strop we wnętrzu zach parteru skrzydła
- 4.Sklepienie w piwnicy
- 5.Rozeta w salonie
- 6.Klatka schodowa w skrzydle-balustrada schodów

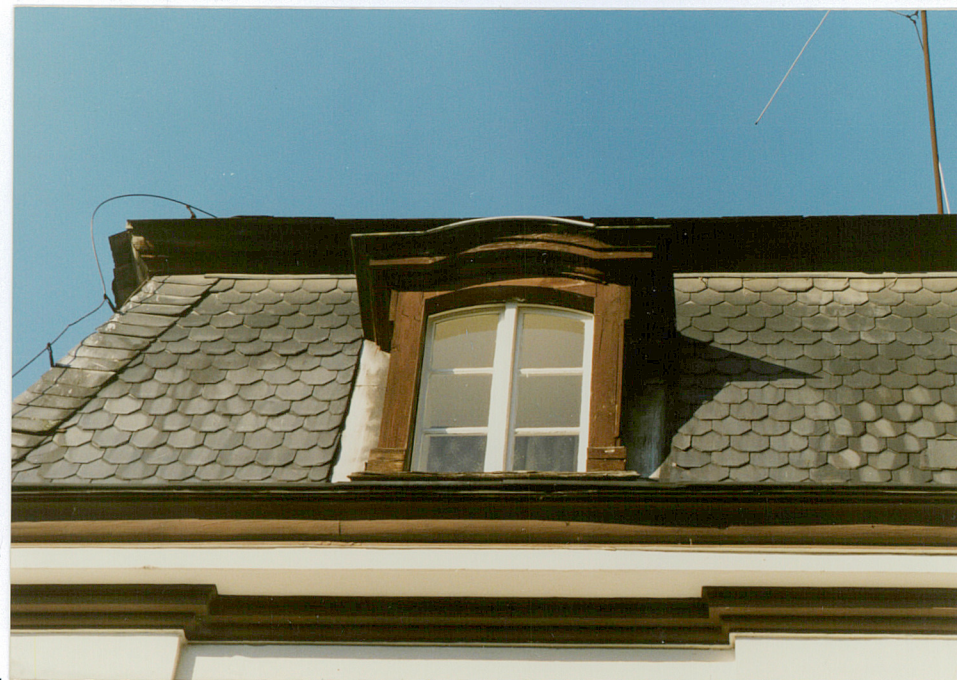
7.

- 7.Lukarna w dachu skrzydła
- 8.Okno w strefie piętra pseudoryzalitu wsch
- 9.Okno-parter-elewacja wsch
- 10.Okno-elewacja wsch skrzydła
- 11.Parter korytarz i detal wystroju klatki schodowej

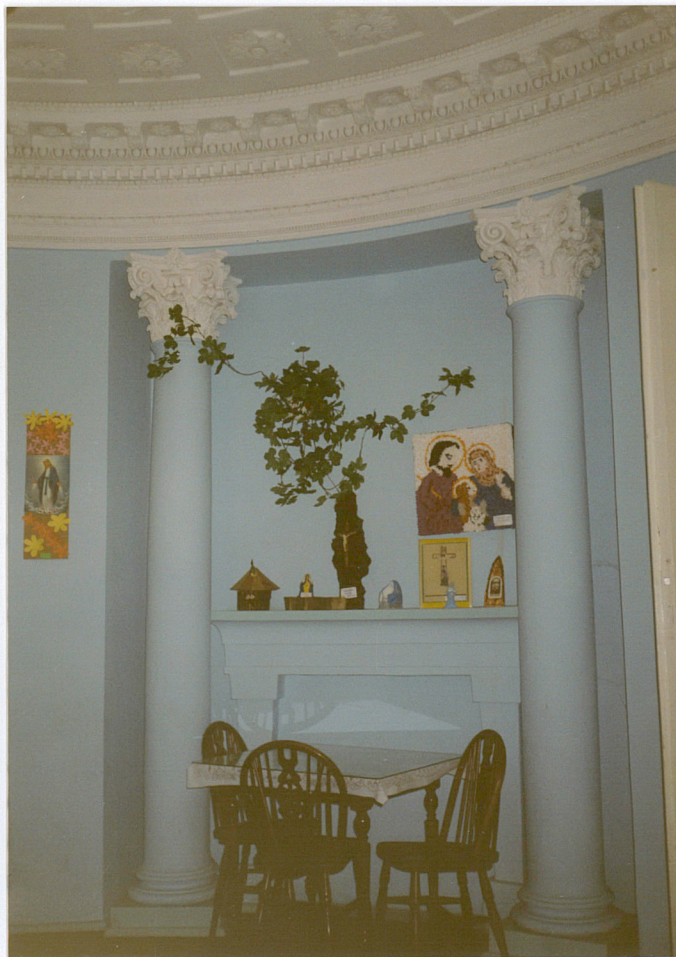
12.

- 12.Wnętrze sali rotundowej
- 13.Dekoracja sztukatorska-sala rotundowa
- 14.Drewniany strop w tzw sali balowej
- 15.Elewacja frontowa korpusu starszego
- 16.Widok od strony wschodniej

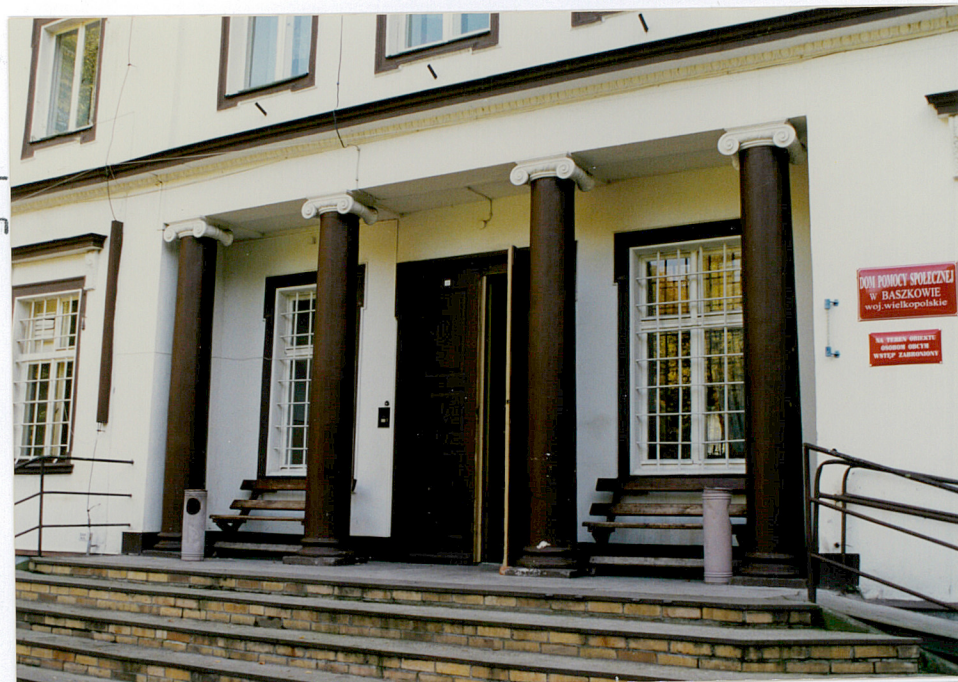
17.

- 17.Cofnięty ganek wejściowy-fasada
- 18.Elewacja południowa korpusu głównego
- 19.Wieża-gzyms i hełm
- 20.Fragment detalu skrzydła-elewacja wsch.
- 21.Elewacja w strefie parteru pseudoryzalitu wsch

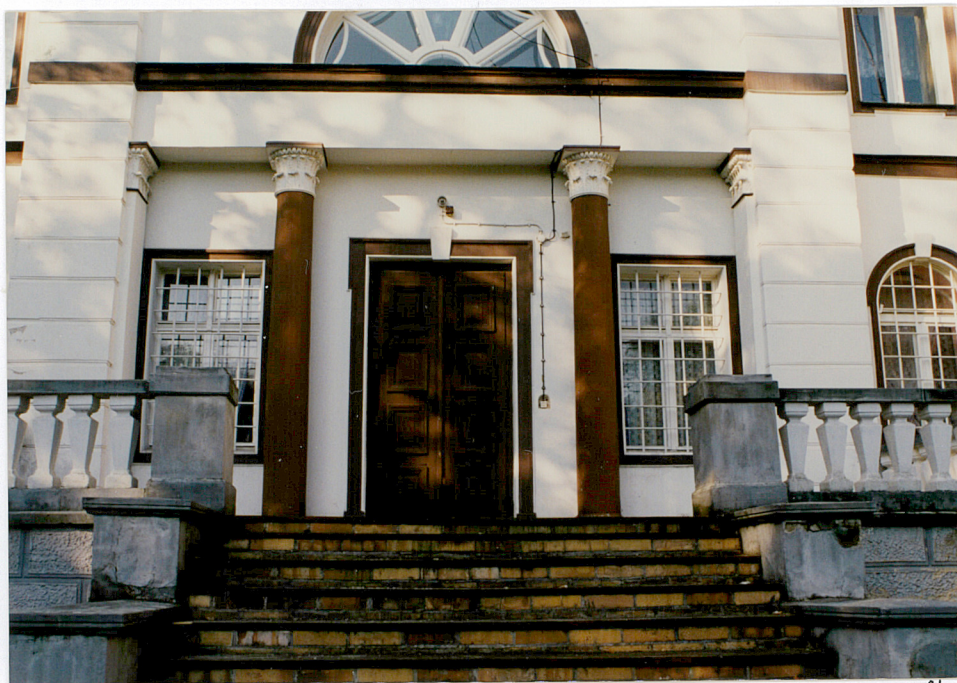
21.

- 22.Gzyms wierzący,korpus główny
- 23.Głowica kolumny-elewacja wsch.
- 24.Dekoracyjny szczyt z herbem-fasada
- 25.Kominek w tzw.sali balowej
- 26.Frontowe drzwi wejściowe

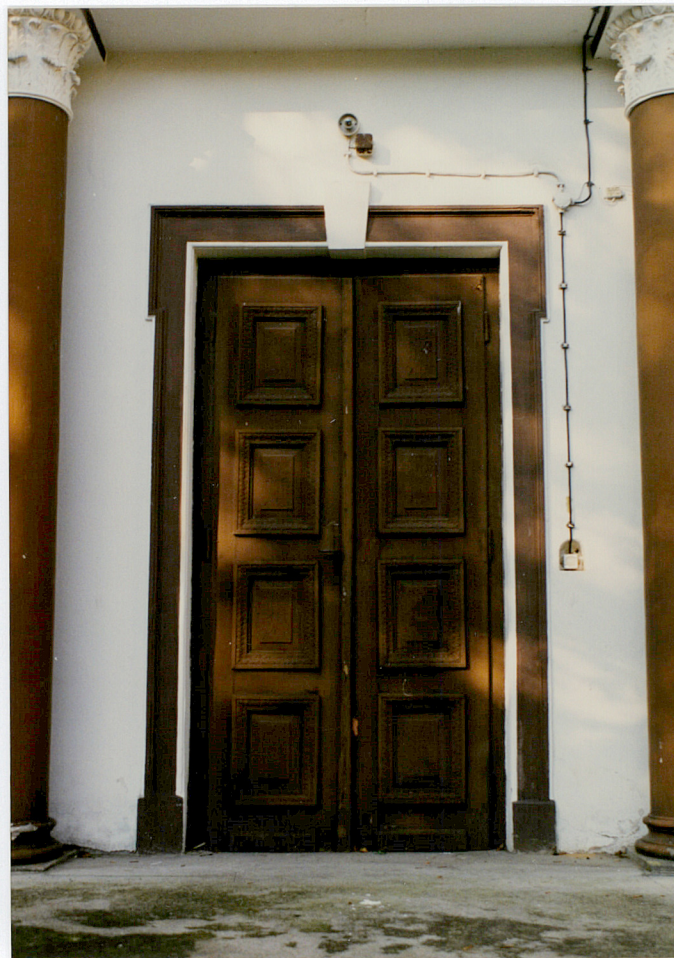
27.

- 27.Drzwi wejściowe z tarasu
- 28.Drzwi wewnętrzne-z salonu do sali rotundowej

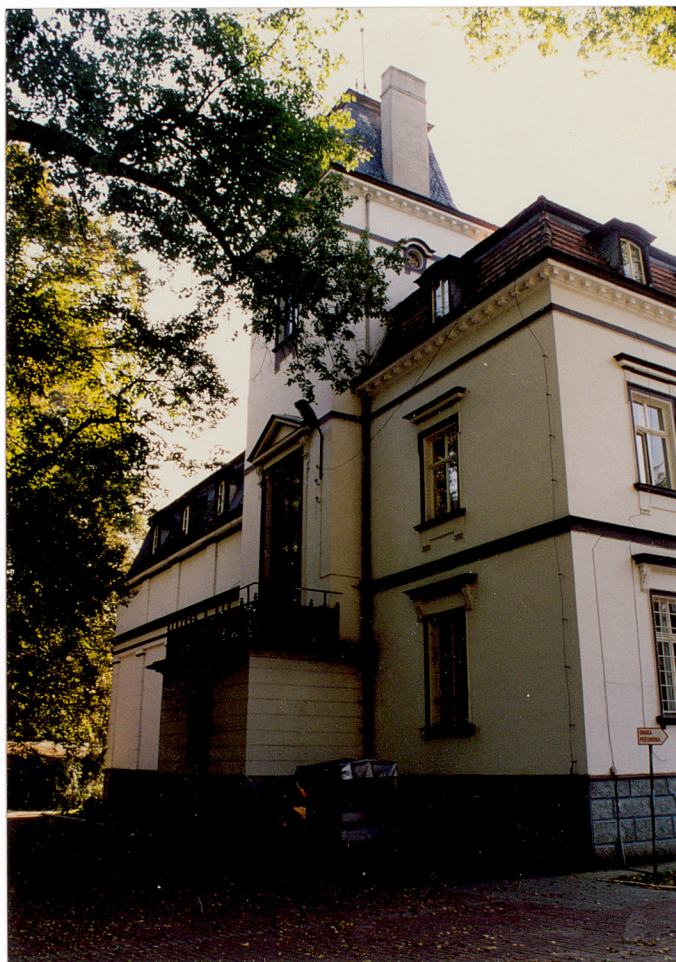
29. 30.

- 29.Elewacja pn.skrzydła
- 30.Otwór okienny-parter,elewacja frontowa
- 31.Elewacja skrzydła-widok od pn.
- 32.Salon-kominek
- 33.Sztukaterie-salon
- 34.Balustrada schodów w korpusie starszym
- 35.Balustrada przy schodach poddasza
- 36,37,38,39.Xero rysunków inwentaryzacyjnych z ok.1960 roku
- 40.Fasada pałacu
- 41.Wieżba
- 42.Drzwi wejściowe do korpusu głównego-płycina
- 43,44.Xera rysunków inwentaryzacyjnych z ok.1960 r. rzut piwnic i przekrój skrzydła
