KARTA CMENTARZA

A 1. Miejscowość M I Ę K O W O II	6. Nazwa cmentarza (ew. nazwa dawna)	B 13. Najstarszy istniejący nagrobek (data) 1852	15. Groby o znaczeniu historycznym lub osób szczególnie zasłużonych nie ma

3. Adres cmentarza Miękowo gm. Goleniów pow. GOLENIOWSKI	8. Data założenia około II połowy XVIII w.	Plan aktualny nie ma	
4. Poprzednie nazwy miejscowości do roku 1945: M U N C H E N D O R F	9. Przynależność wyznaniowa: obecna – dawna – ewangelicki	Plan dawny mapa 1:25.000

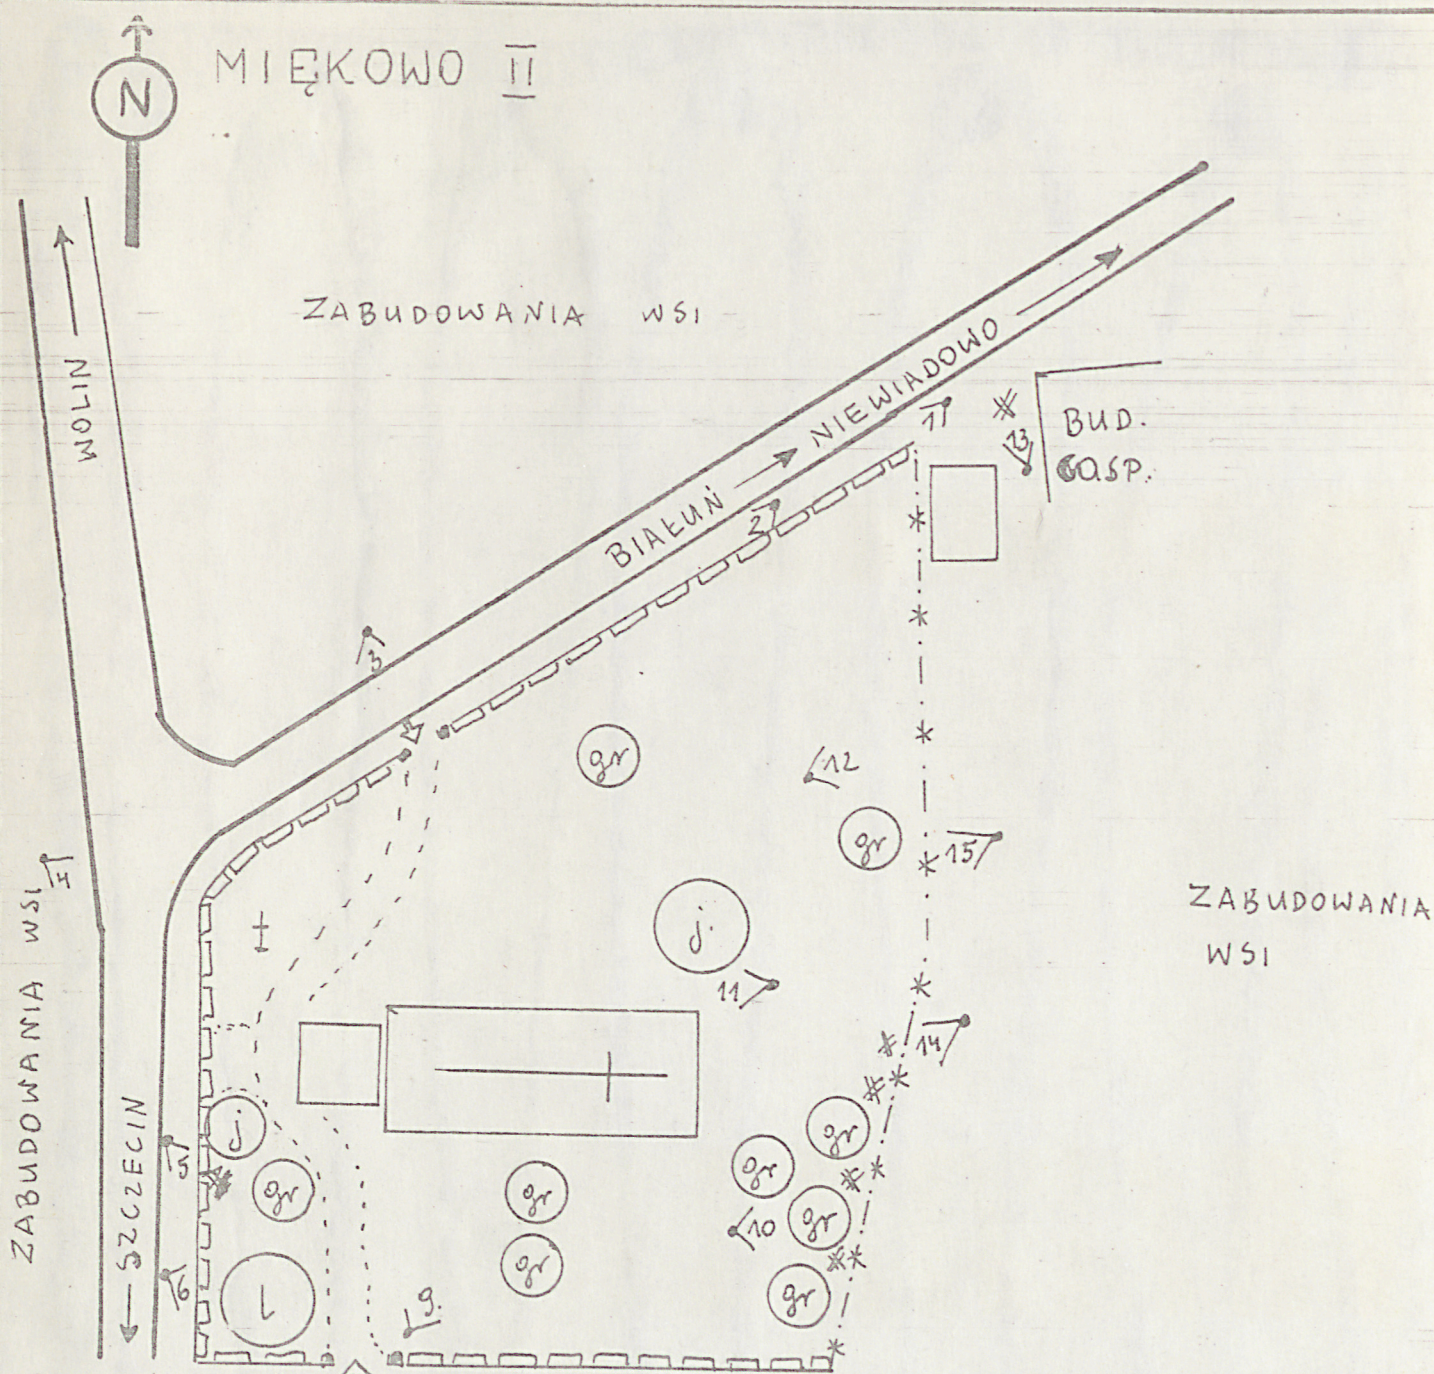
C 18. ELEMENTY CMENTARZA		Czy istnieją	I L O Ś Ć					23. Charakter rozplanowania cmentarza wielokątny z centralnie usytuowanym zabytkowym kościołem
			Do XVIII w.	1 poł. XIX w.	2 poł. XIX w.	1 poł. XX w. (do 1945 r.)	2 poł. XX w.	
Mur ogrodzeniowy kamienny siatka		tak	+				+	24. Czytelność układu cmentarza: - całość czytelny - kwater nieczytelny - nagrobków i mogił nieczytelny
Brama I-yl		tak					+	
Kościół		tak	+					
Kaplica I-el		nie						
Nagrobki:	wolnostojące	tak			ca 3	ca 4		25. Ogólny stan zachowania cmentarza (nagrobków i drzewostanu) teren zniwelowany, nagrobki usunięto poza obręb cmentarza; część leży pod ogrodzeniem
	przyścienne	nie						
	plyty	nie						
Mogiły		nie						
Inne elementy krzyż misyjny		tak					+	26. Istniejące zagrożenia nie stwierdza się

● teren cementowa

wejście

☐ Kościół

† Krzyż misyjny

== nur Karmenny

— * — siatka

○ stanodnew : l = lipa, j = jesion,
gr = grochodnew

✕ ✕ zmieszane nagrobki
