KARTA CMENTARZA

23875

A 1. Miejscowość Smiechów	6. Nazwa cmentarza [ew. nazwa dawna] <i>cmentarz ewangelicki, ob.</i> Rzymsko-katolicki i <i>pyłkiewicz</i> (komunalny) <i>kościół par. MB</i> <i>Kwiborze Północ</i>	B 13. Najstarszy istniejący nagrobek [data] obelisk 1914-1918 nagrobek 14.03.1936 r.	15. Groby o znaczeniu historycznym lub osób szczególnie zasłużonych

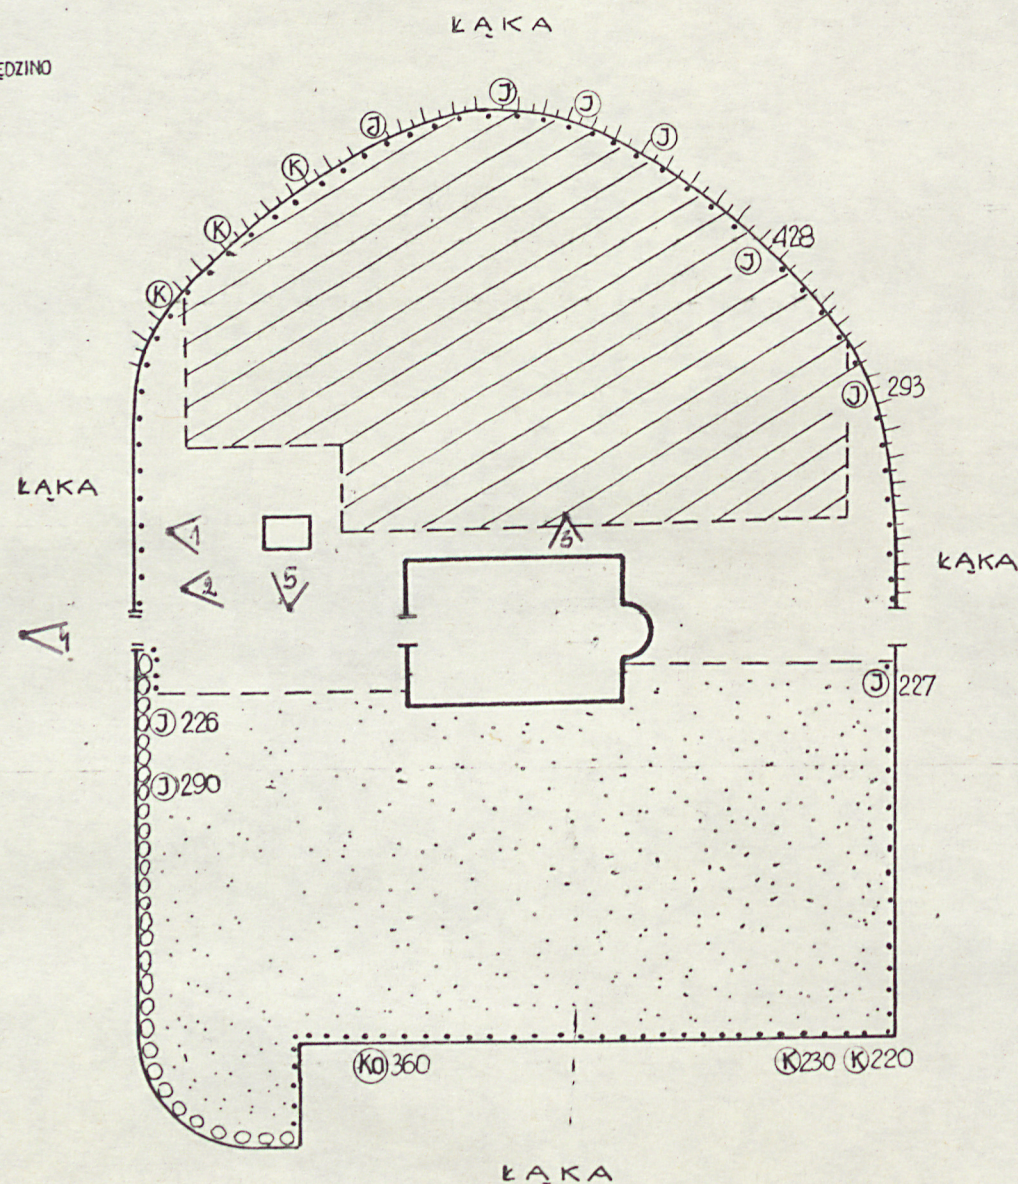
0 5 10 15m

23. Charakter rozplanowania cmentarza Kształt nieregularny. Brak w obrębie cmentarza zasadniczych elementów kształtujących jego charakter przestrzenny.

- kwater - w części ewangelickiej - nieczytelne, w części katolickiej - bezładnie rozmieszczone
- nagrobków i mogił - tylko w części pn. nagrobki
